### リコールの届け出に伴う建設機械の事故防止について

1. 届 出 日 平成17年1月20日
2. 届 出 者 (株)タダノ
3. 通 称 名 CREVO300
4. 型 式 TR301
5. 不具合の部位 動力伝達装置
6. 詳 細 <http://www.mlit.go.jp/jidosha/recall/recall05/01/recall01-201.html>

## リコールの内容

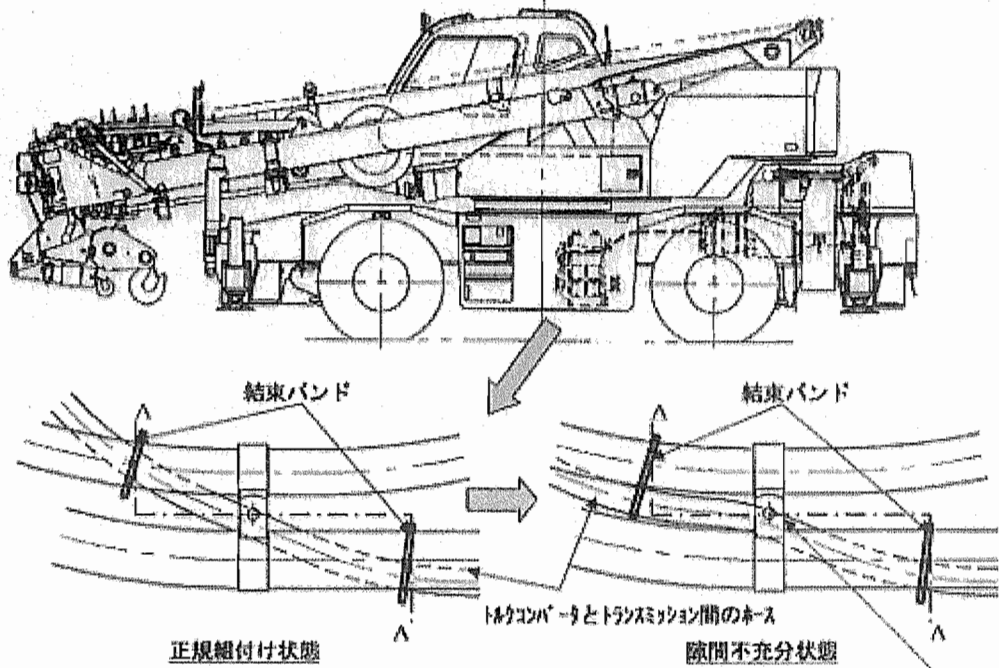
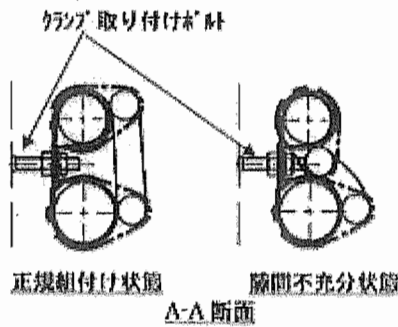
改善箇所説明図

**基準不適合発生箇所**  
 トルクコンバータとトランスミッション間のホースを固定する結束バンドの取り付けが不適切なため、当該ホースと作業装置用ホースを固定するクランプ取り付けボルト間の隙間が不十分なものがある。そのため、車両の振動等によりホースとボルトが接触し、ホース表面が磨耗して穴が空いてオイルが漏れ、最悪の場合、トルクコンバータ油圧管線が壊れるとともに、走行不能となるおそれがある。

全車両、当該部分に保護材を巻いたホースに交換するとともに、結束バンドを追加し、ホースとクランプ取り付けボルト間の隙間を確保する。
