リコールの届け出に伴う建設機械の事故防止について

1. 届出日 平成17年2月1日
2. 届出者 豊和工業(株)
3. 通称名 JV40CW-3、JV40DW-3、JV40CW-3E、JV40DW-3E
4. 型式 JV40CW3, JV40DW3, JV40CW3E, JV40DW3E
5. 不具合の部位 動力伝達装置
6. 詳細 <http://www.mlit.go.jp/jidosha/recall/recall05/02/recall02-013.html>

リコールの内容

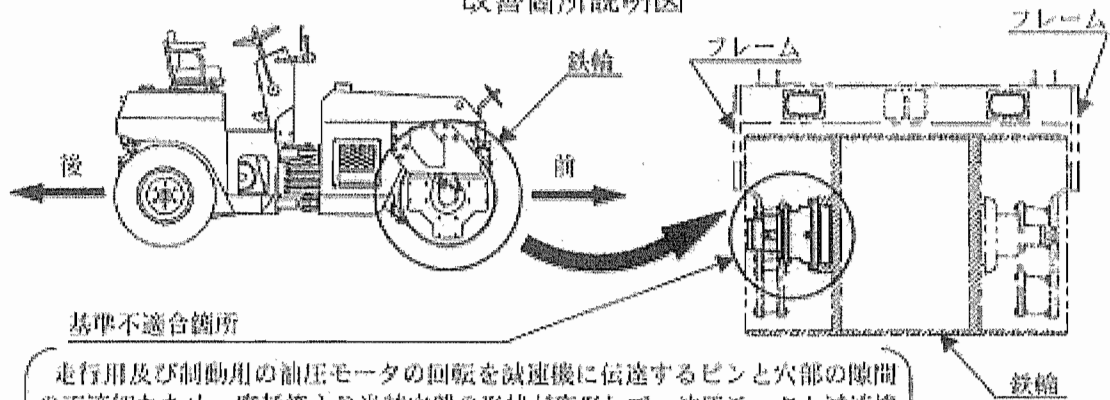
改善箇所説明図

基準不適合箇所

走行用及び制動用の油圧モータの回転を減速機に伝達するピンと穴部の隙間の不適切なため、磨耗等より当該穴部の形状が変形して、油圧モータと減速機を締結しているボルトに過大な曲げ力が生じ、当該ボルトが折損するものがある。そのため、そのまま使用を続けると、ピンに過大な曲げ力が生じて折損し、走行不能及び制動不能となるおそれがある。

改善措置の内容：全車両、油圧モータ及び減速機一式を対策品と交換する。
