国総施第172号
国総建第357号
国総振第172号
平成17年 3月11日

リコールの届け出に伴う建設機械の事故防止について

建設機械に係わるリコーンル届出一覧 (期間:平成17年2月17日~3月8日)

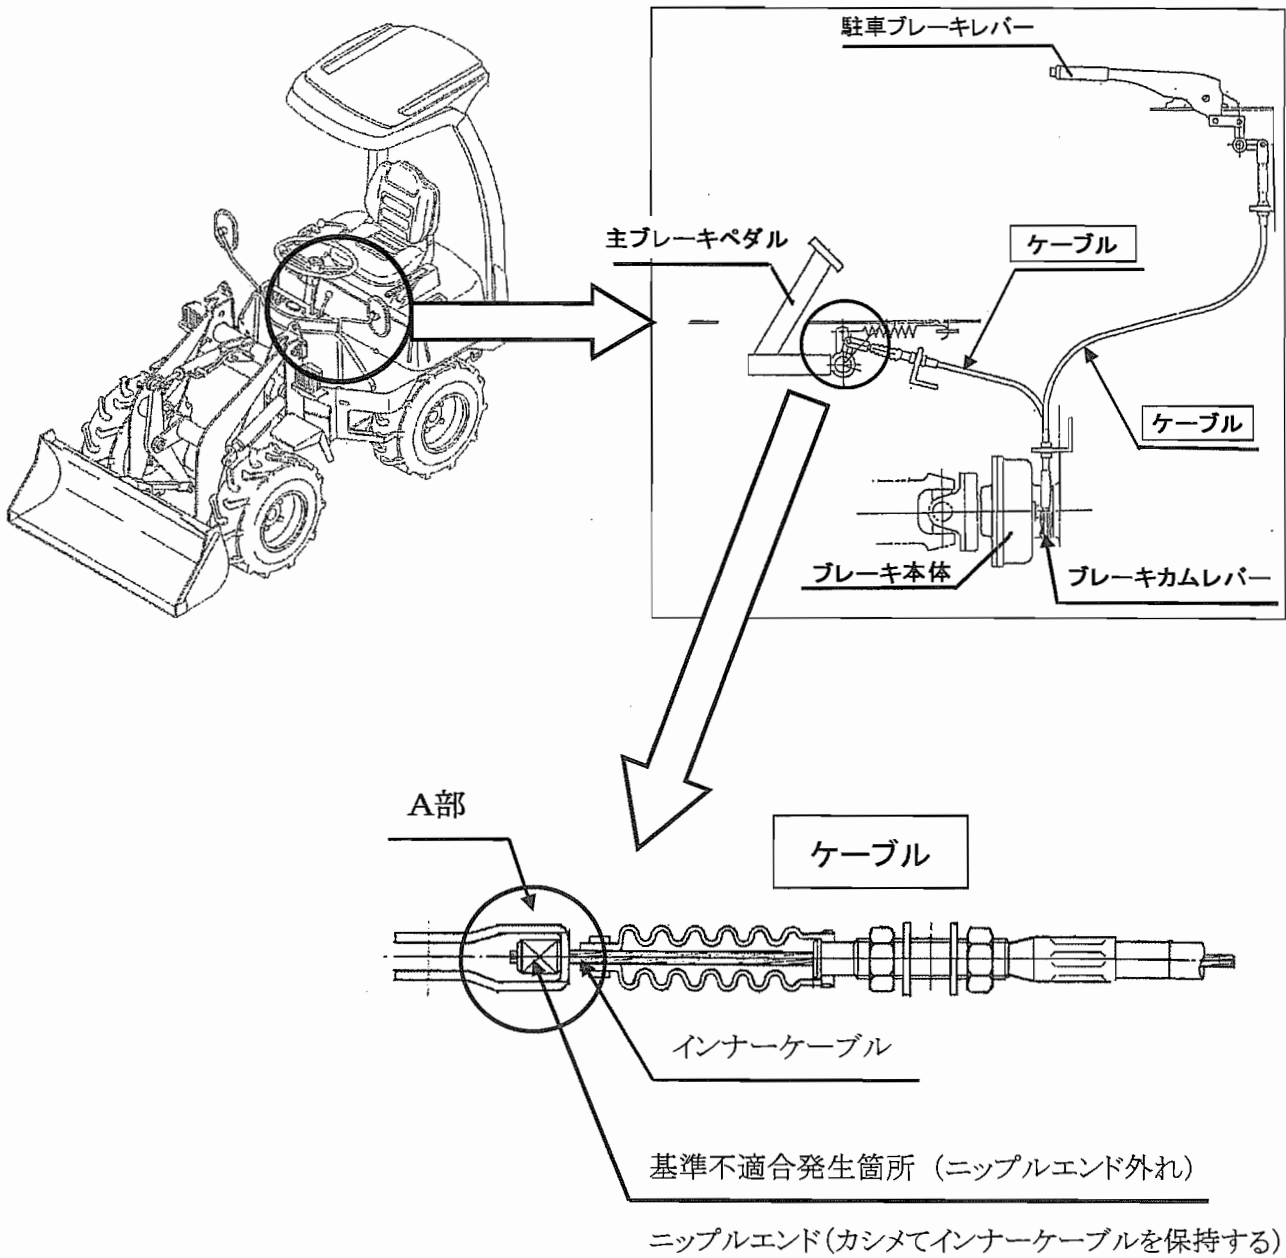
制動装置

ケーブル式ブレーキにおいて、ブレーキペダル及び駐車ブレーキレバーとブレーキカムレバーを繋いでいるそれぞれのケーブルのニップルエンドのかしめが不適切なものがあるため、ブレーキ操作をした時にニップルエンドが外れ、主ブレーキまたは駐車ブレーキが作動しなくなるおそれがある。

全車両、ブレーキペダル及び駐車ブレーキとブレーキカムレバーを繋いでいるそれぞれのケーブルを良品と交換する。

注: は、交換部品を示す。 識別: ケーブルのU金具A部に黒丸2箇所表示。

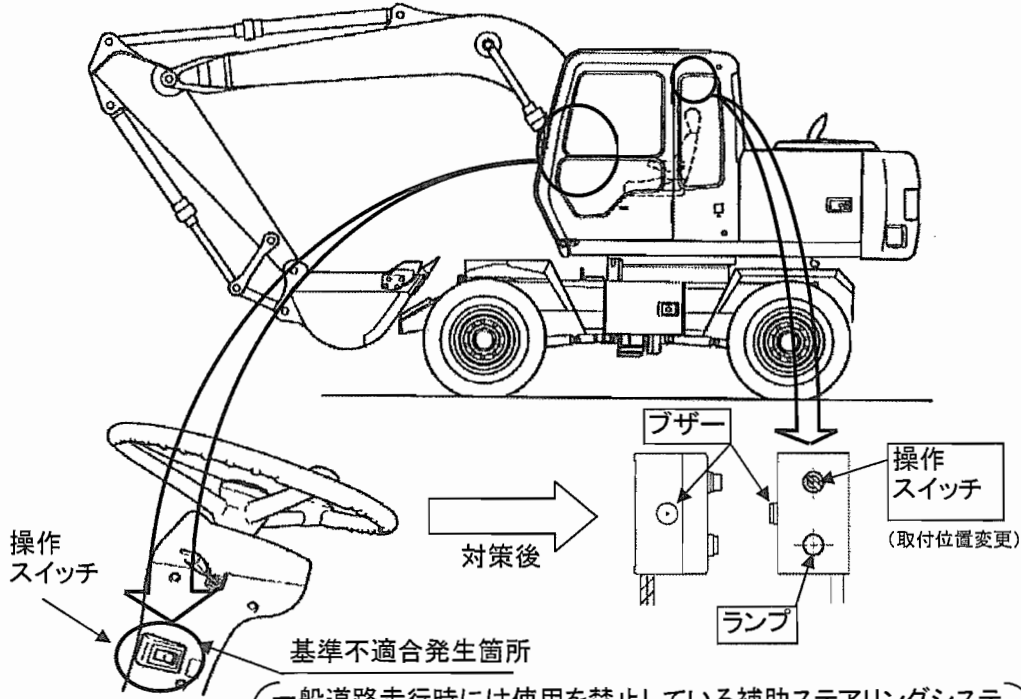
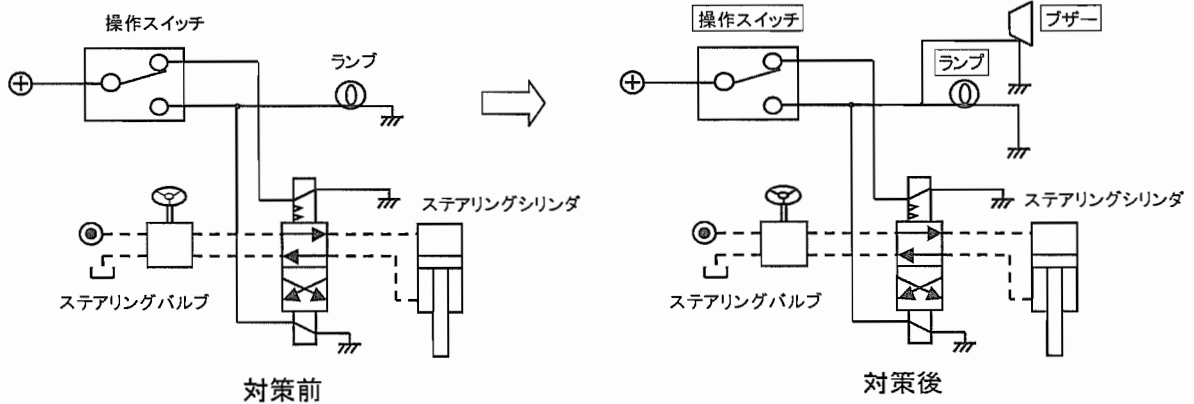
改善箇所説明図

一般道路走行時には使用を禁止している補助ステアリングシステム(運転席を後方に向けて作業する際の操作性を確保するための装置)において、当該システムの誤操作防止構造が十分ではないため、一般道路走行時に当該システムの操作スイッチ(逆ステアリングスイッチ)を誤って操作した場合、当該システムが作動し、操舵時に運転手の意思に反して逆方向に操舵される。

全車両、一般道路走行時には補助ステアリングシステムの操作スイッチを操作できないように、当該スイッチの取付位置を運転席の後方に移設し、当該スイッチが作動状態である場合、運転者に対し警告する警報ブザーを取り付ける。

□ は追加・変更部品を示す。

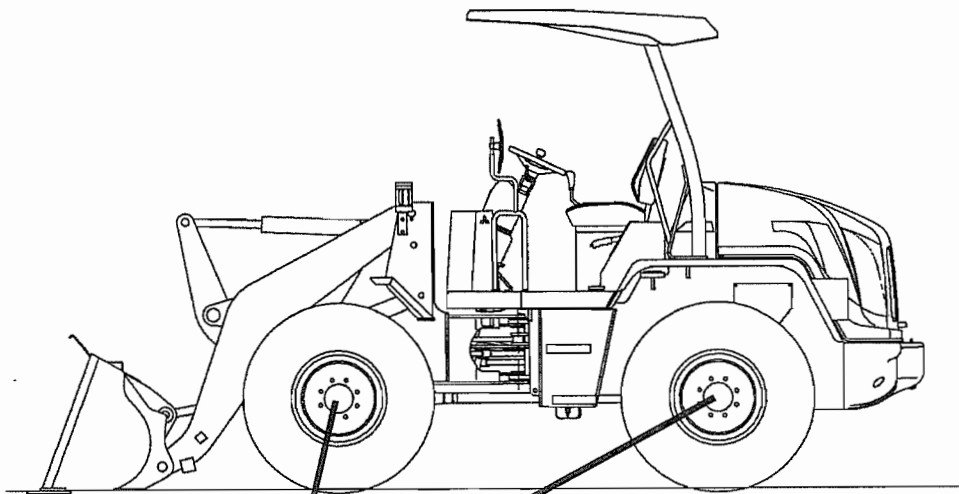
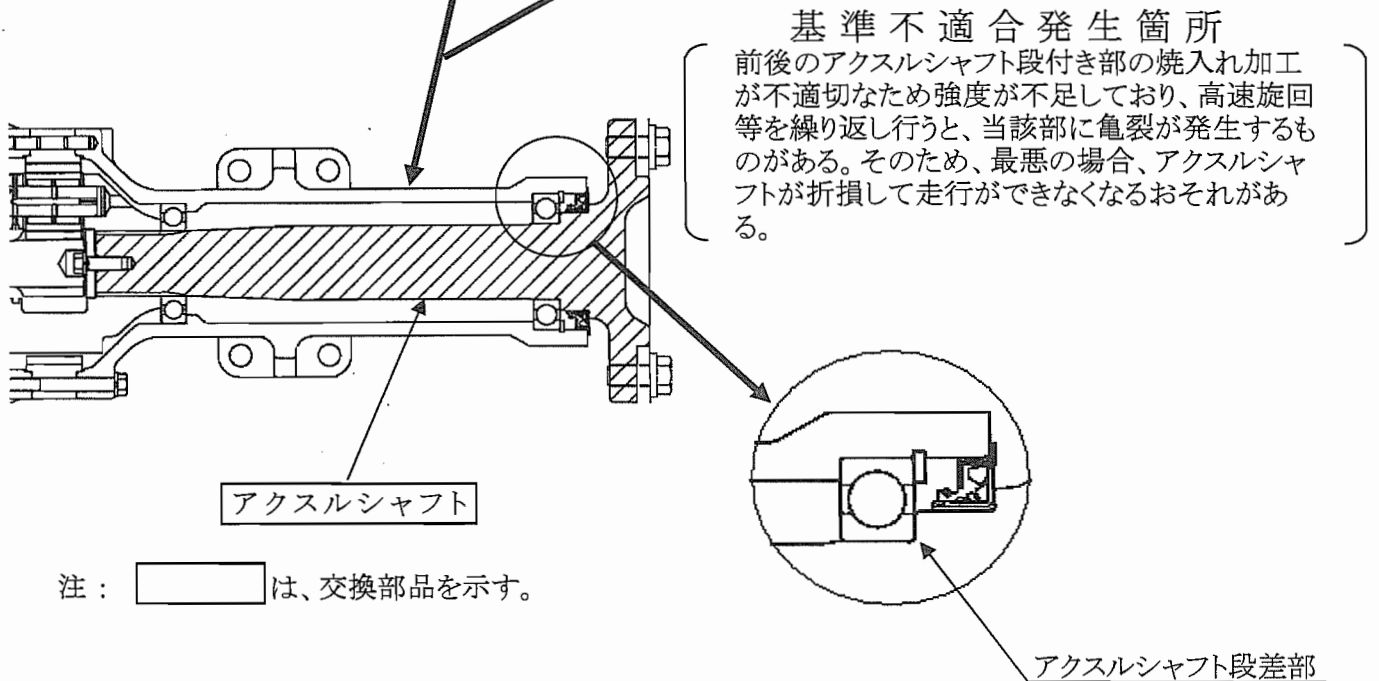
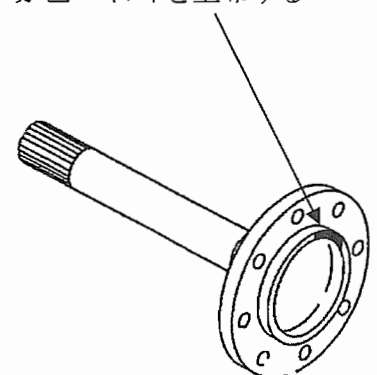
改善箇所説明図

リコール届出番号	1385	リコール開始日	平成 17年 3月 8日
届出者の氏名又は名称	新キャタピラー三菱株式会社 代表取締役 広瀬 正典 問い合わせ先:新キャタピラー三菱(株) 相模カスタマーサポート部 TEL (042)764-8662		
不具合の部位(部品名)	動力伝達装置(アクスルシャフト)		
基準不適合状態にあると認める構造、装置又は性能の状況及びその原因	前後のアクスルシャフト段付き部の焼入れ加工が不適切なため強度が不足しており、高速旋回等を繰り返し行くと、当該部に亀裂が発生するものがある。そのため、最悪の場合、アクスルシャフトが折損して走行ができなくなるおそれがある。		
改善措置の内容	全車両、アクスルシャフトを対策品と交換する。		
不具合件数	0件	事故の有無	無し
発見の動機	市場からの情報による。(構内作業専用車)		
自動車使用者及び自動車分解整備事業者に周知させるための措置	<ul style="list-style-type: none"> 所有者及び使用者をすべて把握しており、直接電話等で連絡する。 自動車分解整備事業者への連絡は、使用者を全て把握しているので周知のための措置はとらない。 対策実施済み車には、シートボックス左側前面にステッカー (No.1385) を貼付する。

改善前	改善後
<p>[段差部 隅 R 2]</p> <p>高周波焼入れ範囲</p> <p>1.0⁰/_{-0.5}</p> <p>R2またはR4</p>	<p>[段差部 隅 R 4]</p> <p>高周波焼入れ範囲</p> <p>5 ± 2</p> <p>R4</p>

全車両、アクスルシャフトを対策品と交換する。

識別： アクスルシャフトのリム取付部端面に赤色ペイントを塗布する
