国総施第31号  
国総建第43号  
国総振第40号  
平成17年6月9日

リコールの届け出に伴う建設機械の事故防止について（4月・5月分）

## 建設機械に係わるリコール届出一覧 (期間:平成17年4月、5月分)

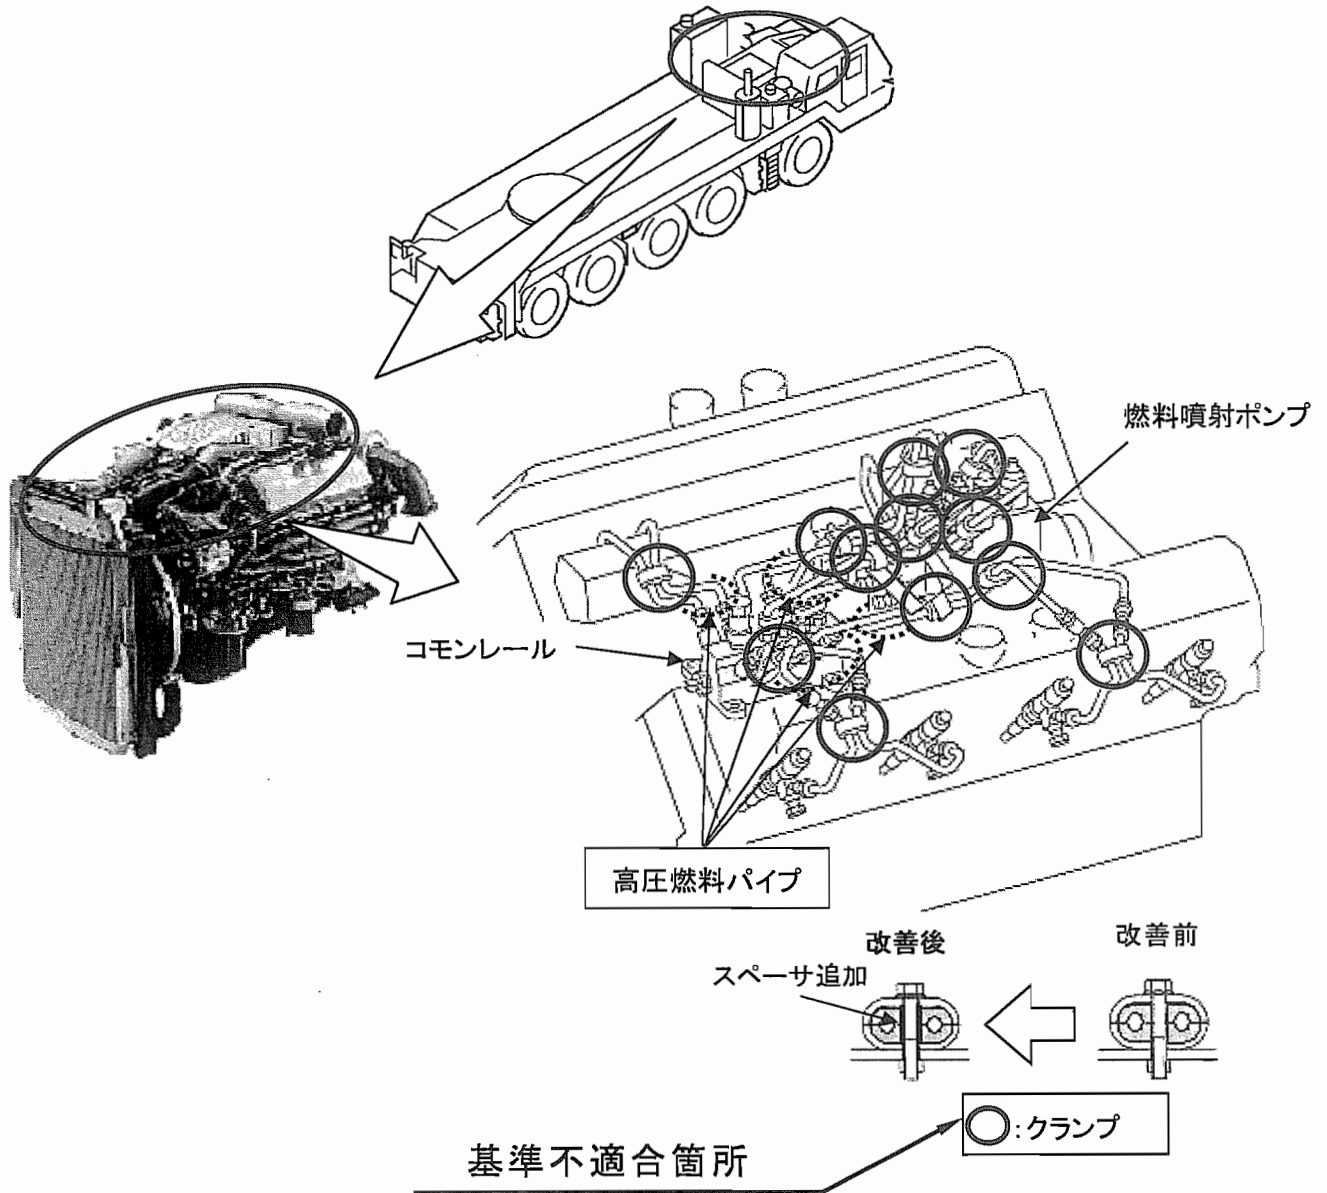
# 改善箇所説明図

燃料噴射装置の高圧燃料パイプを締付けるクランプの構造が不適切なため、エンジン振動によりクランプボルトが緩み、当該クランプが脱落することがある。  
 そのため、そのままの状態で使用を続けると、高圧燃料パイプに亀裂が生じ、燃料が漏れ、最悪の場合、エンジン停止、再始動不能に至るおそれがある。

全車両、当該クランプを対策品と交換する。併せて高圧燃料パイプを交換する。

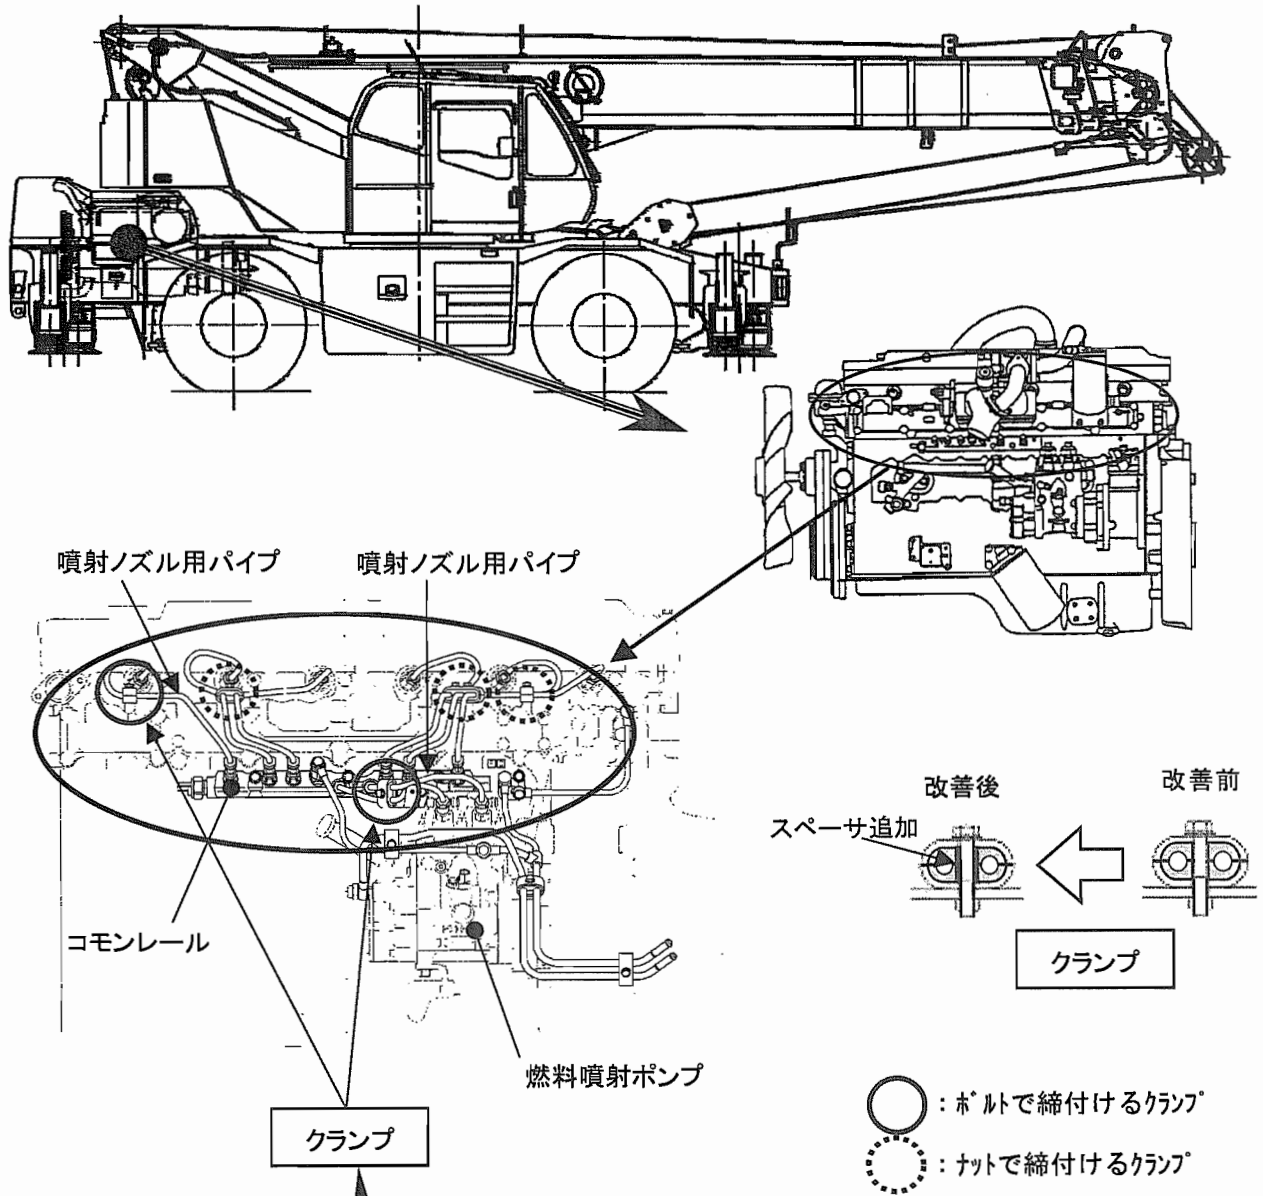
# 改善箇所説明図

燃料噴射装置の燃料パイプを固定するクランプの構造が不適切なため、エンジン振動によりクランプボルトが緩み、当該クランプが脱落することがある。そのため、そのまま使用を続けると、燃料パイプに亀裂が生じ、燃料が漏れ、最悪の場合、エンジン停止、再始動不能に至るおそれがある。

全車両、ボルトで締付ける当該クランプについては対策品と交換し、ナットで締付ける当該クランプについては植え込みボルトのネジ面に接着剤を塗布し、ともに規定トルクで締付ける。  
また、整備時の注意事項を記載した注意銘板をエンジン上面へ貼り付ける。

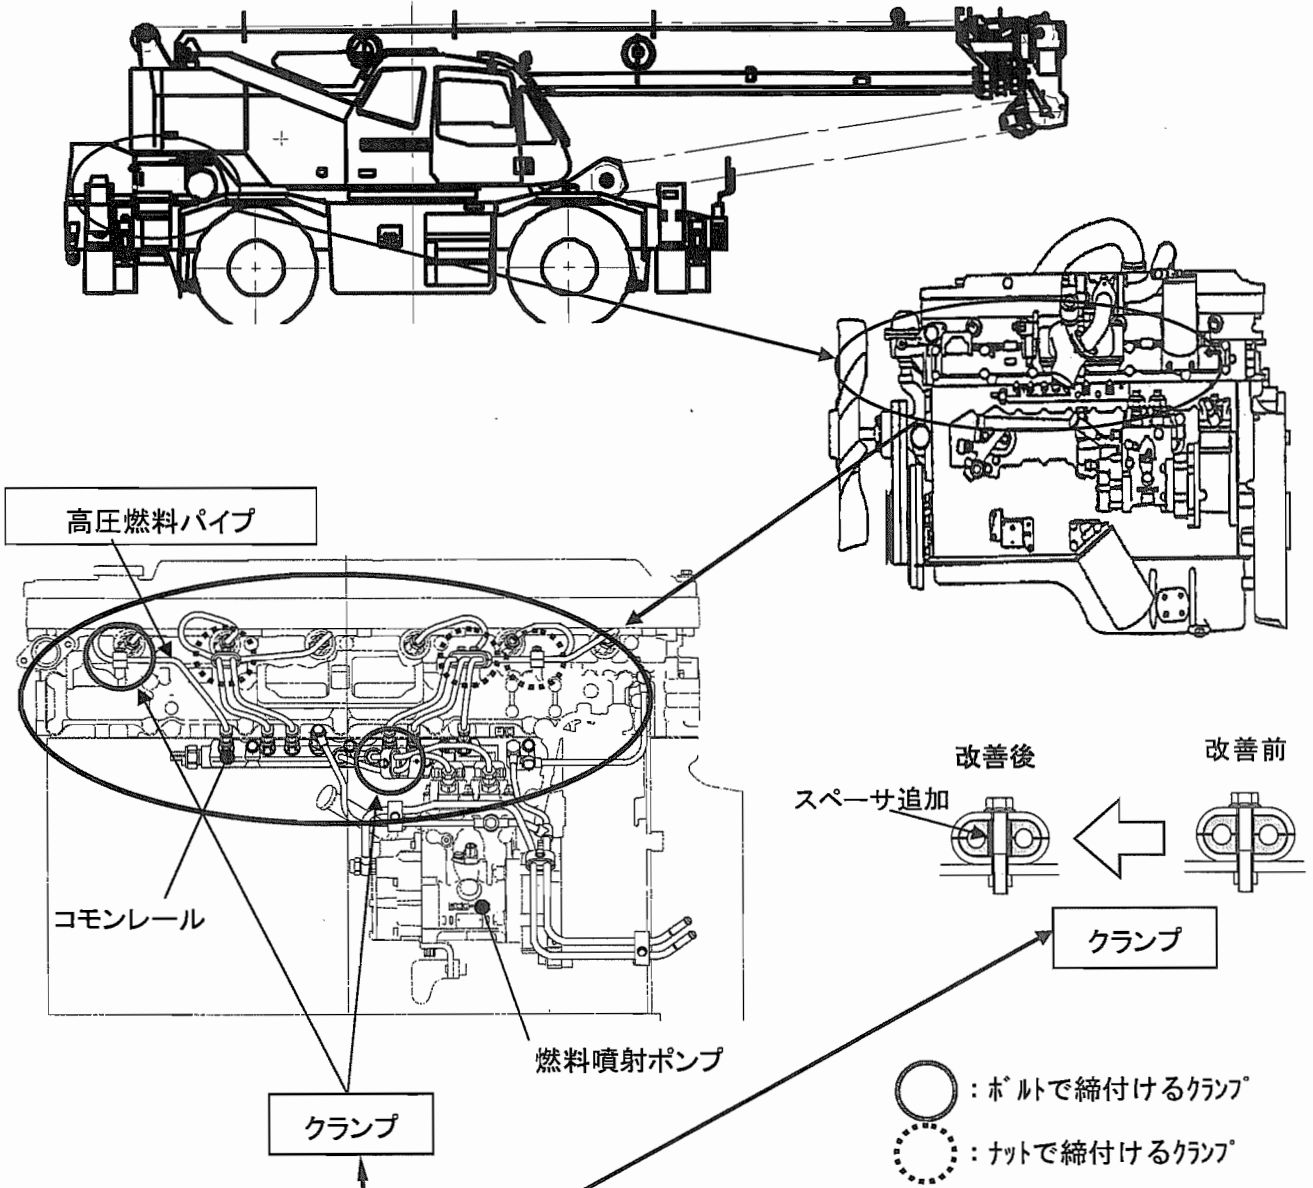
# 改善箇所説明図

燃料噴射装置の高圧燃料パイプを固定するクランプの構造が不適切なため、エンジン振動によりクランプボルトが緩み、当該クランプが脱落することがある。そのため、そのまま使用を続けると、高圧燃料パイプに亀裂が生じ、燃料が漏れ、最悪の場合、エンジン停止、再始動不能に至るおそれがある。

全車両、ボルトで締付けるクランプについては対策品と交換し、ナットで締付けるクランプについては植え込みボルトのネジ面に接着剤を塗布し、規定トルクで締付ける。なお、当該クランプが脱落したもの、又は燃料漏れがあるものは当該パイプを新品と交換する。

又、整備時の注意事項を記載した注意銘板をエンジン上面へ貼り付ける。

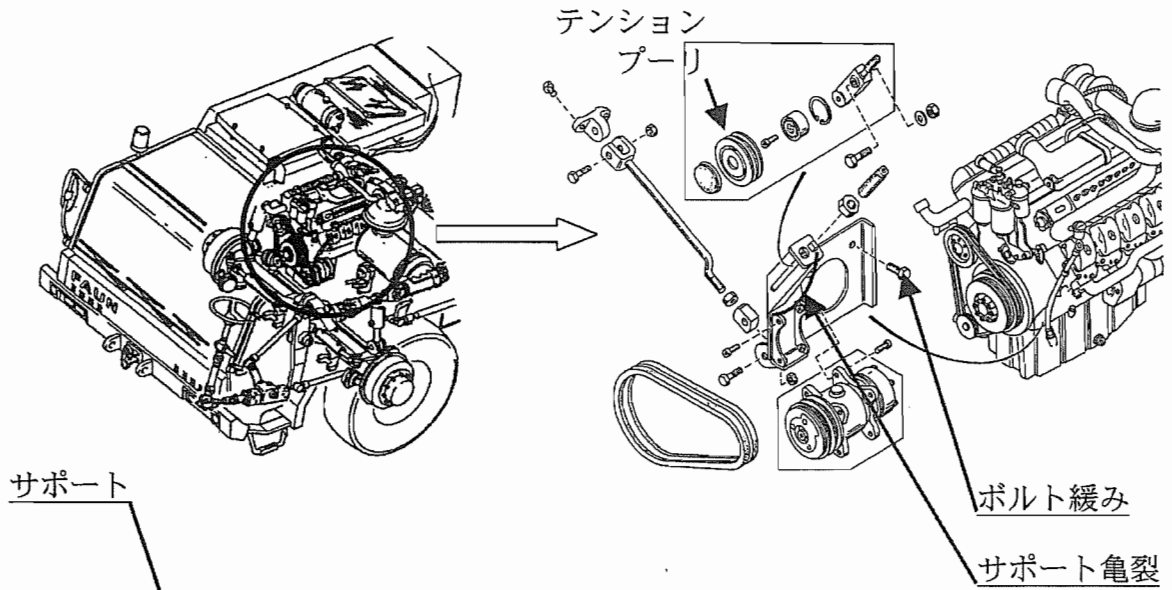
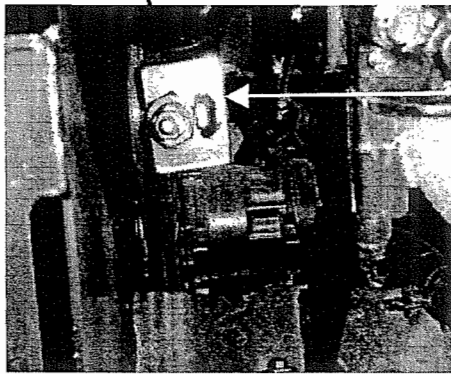
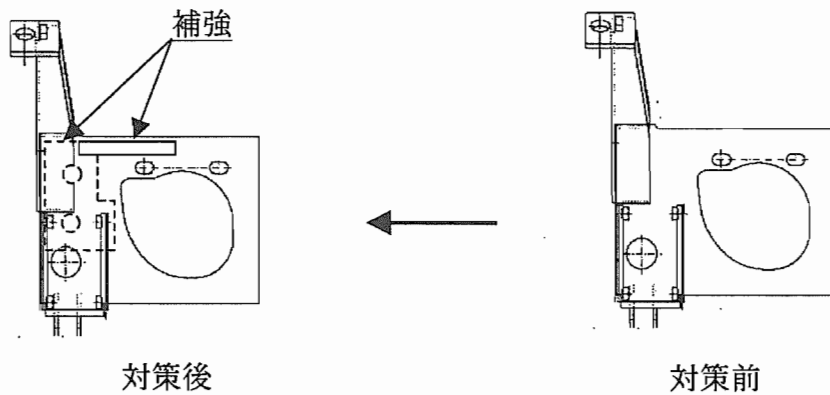
## 改善箇所説明図 ①

エアコン用コンプレッサにおいて、テンションプーリサポートの取付けが不適切なため、テンションプーリが駆動ベルトに対して傾いて取付けられ、振動が増大するものがある。そのため、当該サポートの取付けボルトが緩み、サポートに亀裂が発生し、最悪の場合、テンションプーリ及び駆動ベルトが脱落して、他の交通の安全を妨げるおそれがある。

全車両、当該サポート及びテンションプーリを点検し、取付け不良のものは修正を行う。また、当該サポートに補強を追加する。

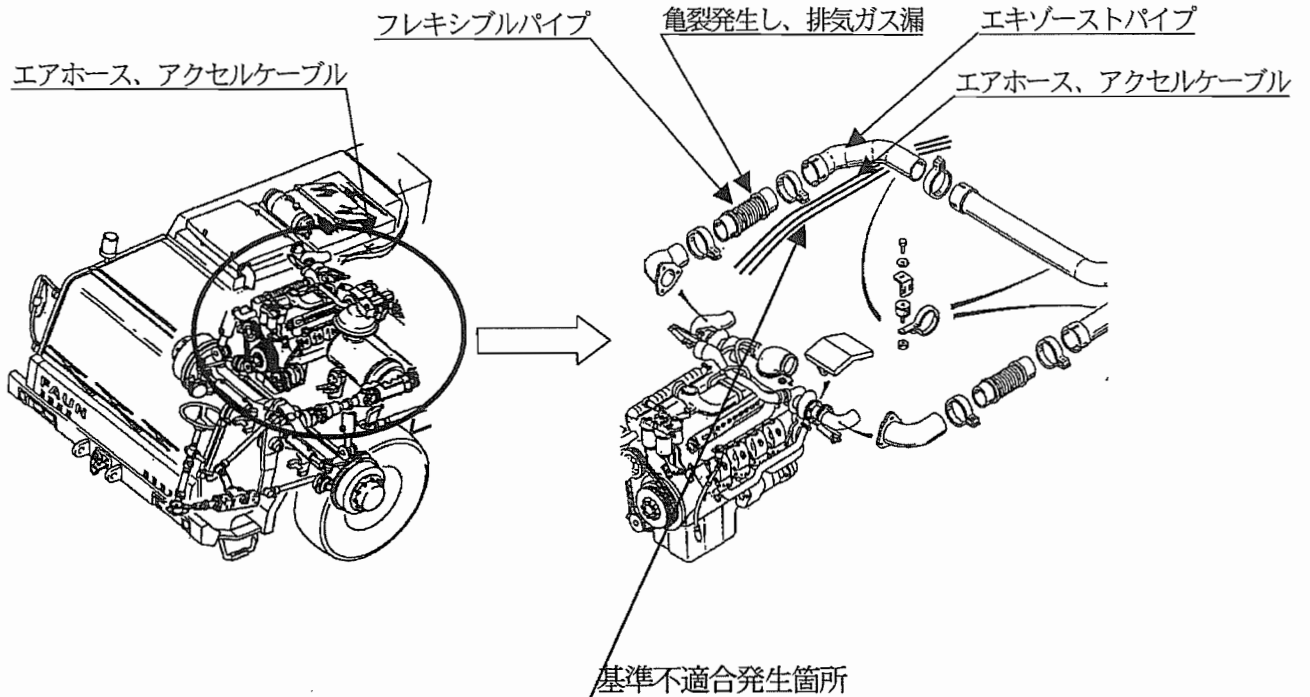
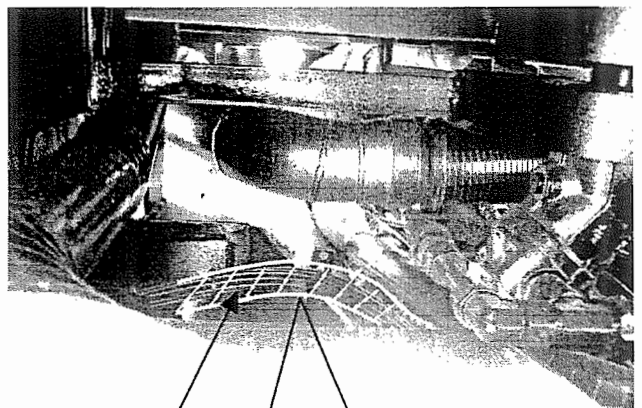
## 改善箇所説明図 ②

排気ブレーキ用エアホース、アクセルケーブルとエキゾーストパイプとの隙間が不足しているため、エキゾーストパイプの熱により当該ホース又は当該ケーブルの保護材が溶損するものがある。そのため、そのまま使用を続けると、当該ホース又はケーブルが損傷し、最悪の場合、排気ブレーキが効かなくなったり、アクセル操作が出来なくなるおそれがある。なお、エキゾーストパイプに亀裂が生じると溶損が早まる場合がある。

全車両、エアホースおよびアクセルケーブルとエキゾーストパイプとの隙間が少ない個所に断熱材にて保護する。また、保護材を点検し、溶損している場合は、新品と交換する。さらに、エキゾーストパイプの亀裂、取付け状態を点検し、損傷がある場合は新品に交換する。

ホース、ケーブルを断熱材にて保護をする

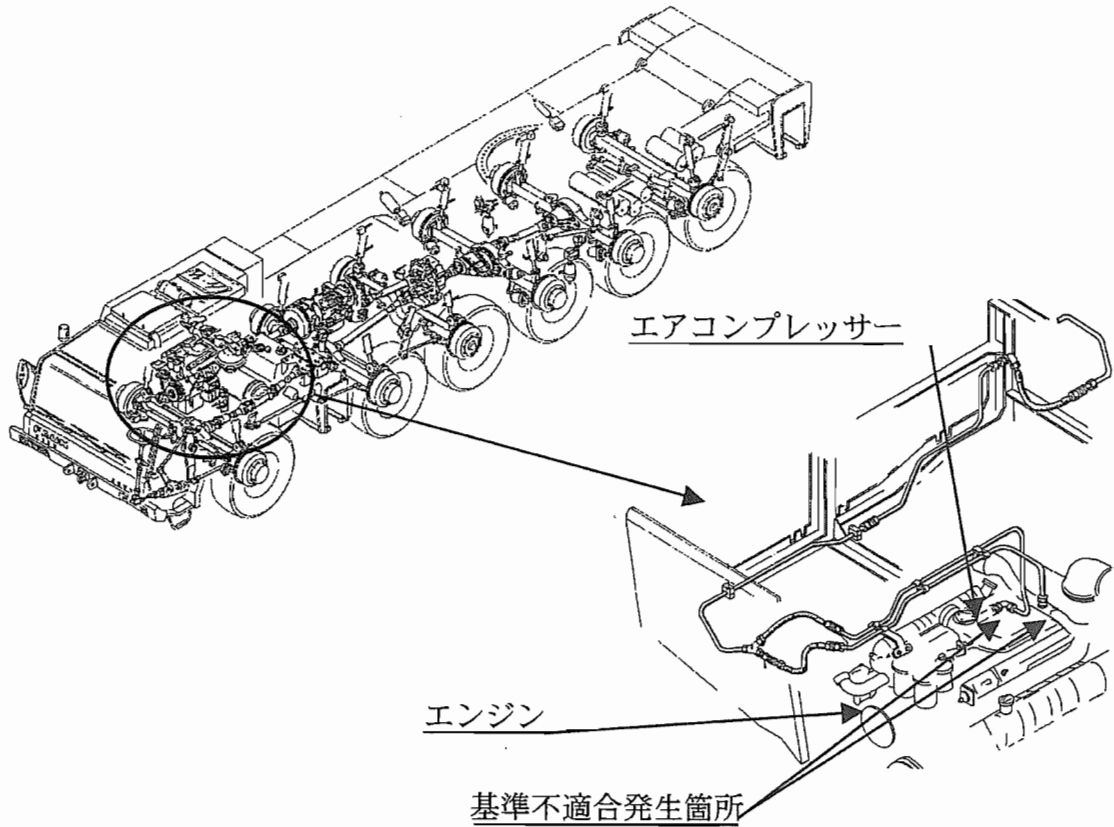
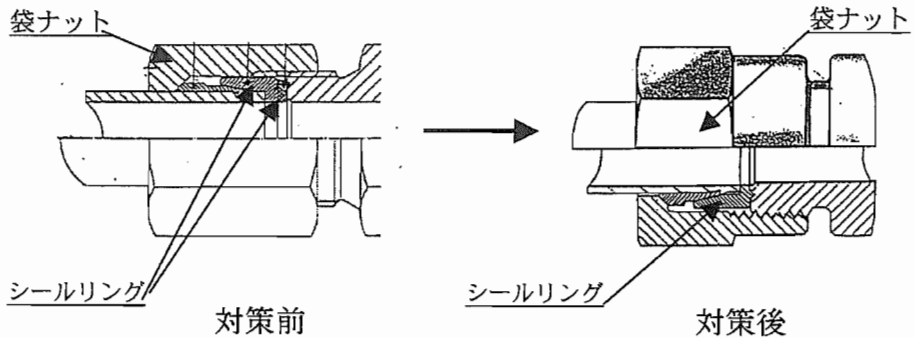
### 改善箇所説明図 ③

コンプレッサ出口部の配管ジョイントに使用しているシールリングの材質が不適切なため、エンジンの振動等により袋ナットが緩むものがある。そのため、エアが漏れエア圧が低下すると、パーキングブレーキが効いた状態となり、走行出来なくなるおそれがある。

全車両、ジョイント部のシールリングを対策品に交換する。

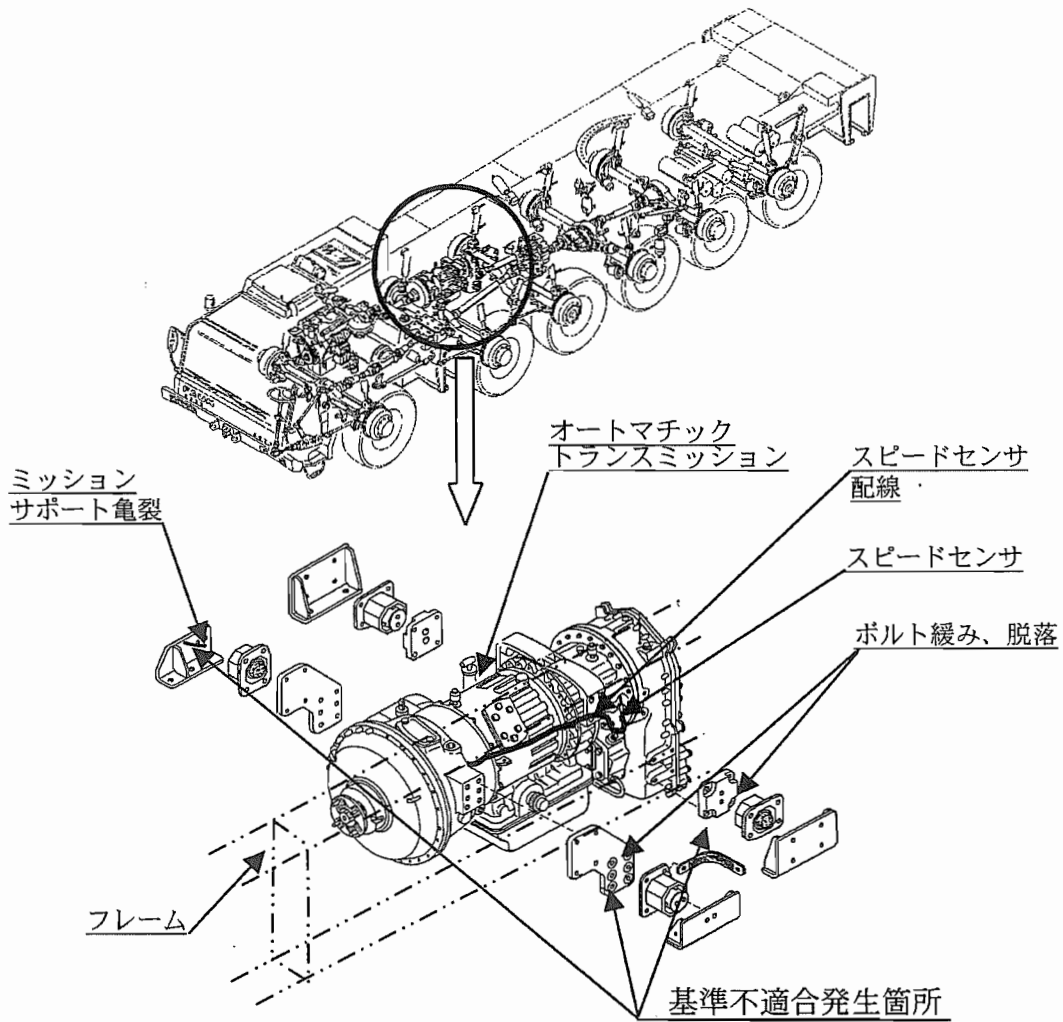
## 改善箇所説明図 ④

オートマチックトランスミッション取付けボルトの締め付けトルクが不足しているため、ボルトが緩んでトランスミッションがずれて、スピードセンサの配線がフレームとの間に挟まれるものがある。そのため、スピードセンサの配線が損傷し、最悪の場合、スピードメータが作動不良となり、自動変速ができなくなるおそれがある。

全車両、当該ボルトを点検し、緩みがある場合は規定トルクで締め付ける。また、ミッションマウントサポート及びスピードセンサを点検し、損傷がある場合は新品に交換する。

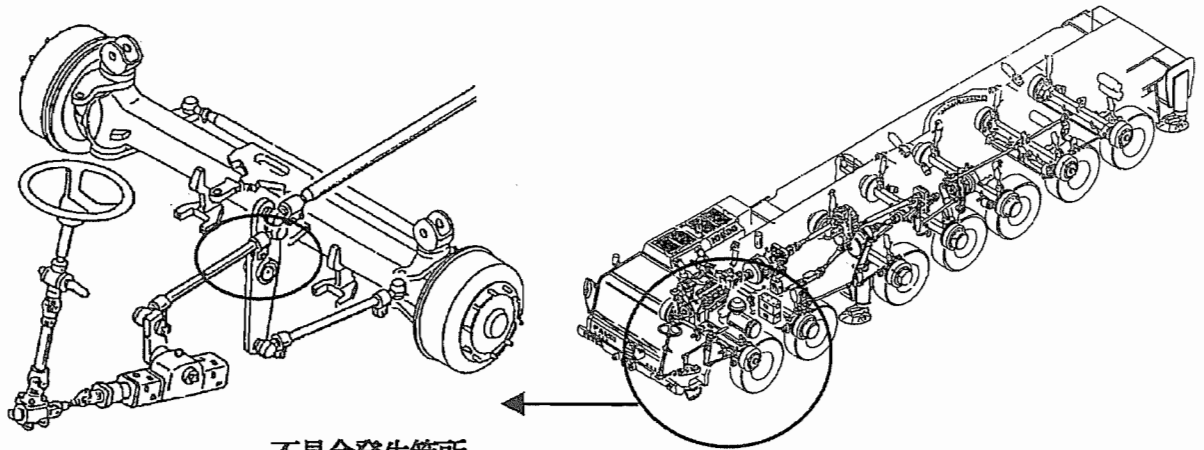
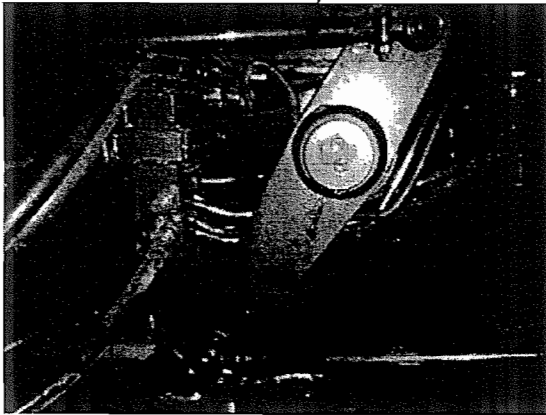
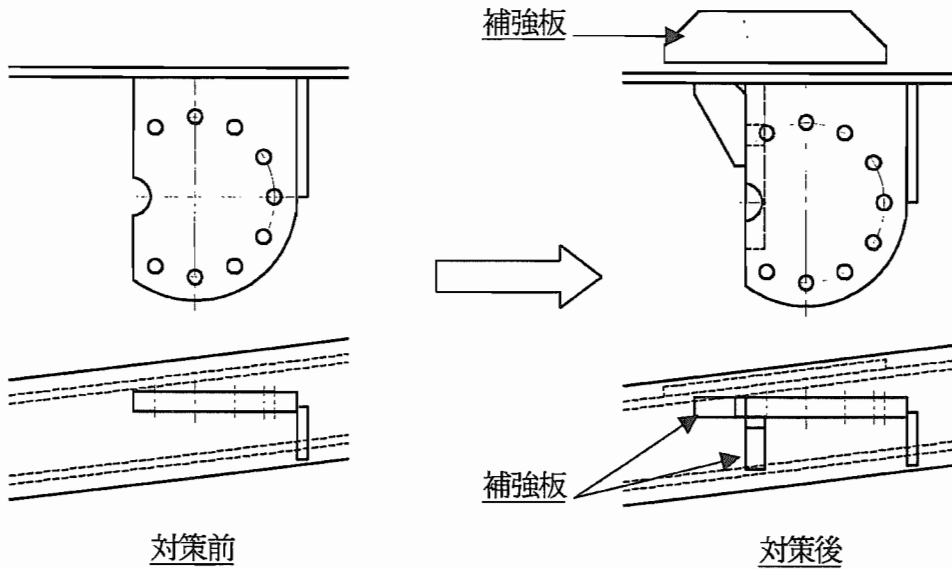
改善箇所説明図 ⑤

不具合発生箇所  
(亀裂)

ステアリングレバー支点部サポートの取付部の強度が不足しているため、作業場において、クレーン作業装置の旋回体のみを取付けた状態でステアリング操作を行うと、当該部に亀裂が生じ、その後のステアリング操作時に追従性が悪くなるおそれがある。

全車両、ステアリングレバー支点部サポートの取付け部に補強板を追加する。

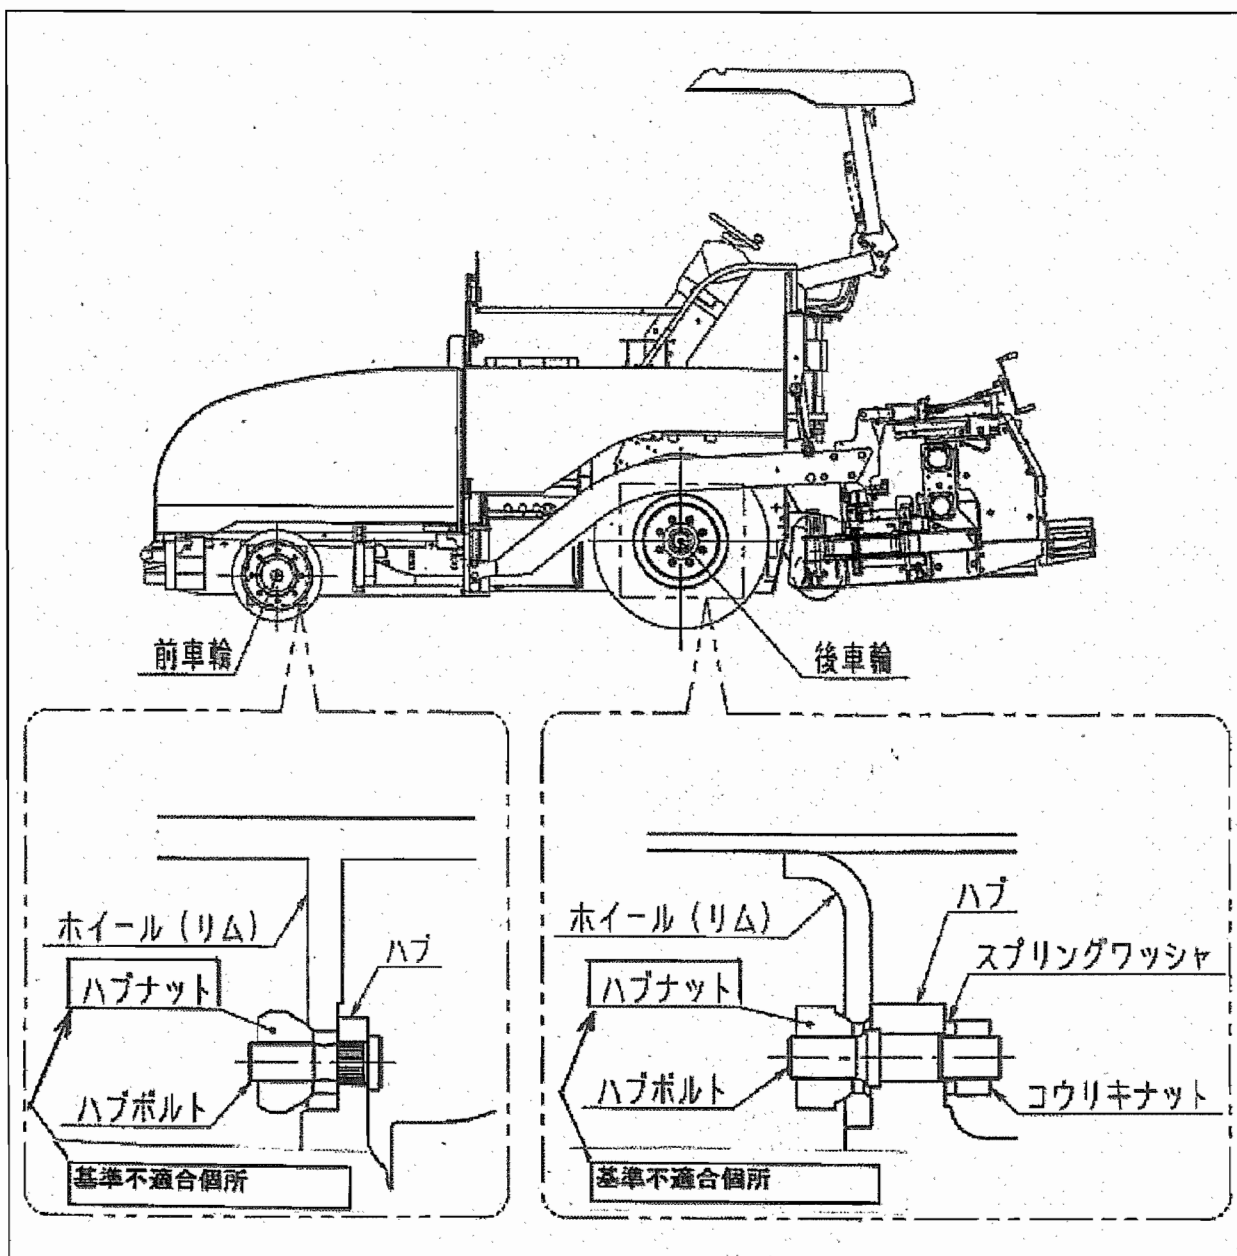
## 改善箇所説明図

前後車輪のハブナットの締め付け力の管理が不適切なため、走行中にハブナットが緩むものがある。そのため、そのまま走行を続けると、最悪の場合ハブナットが脱落し、タイヤが脱落して走行不能に至るおそれがある。

全車両、前後車輪のハブナットの締付を点検し、正規の締め付けトルクで締め付ける。

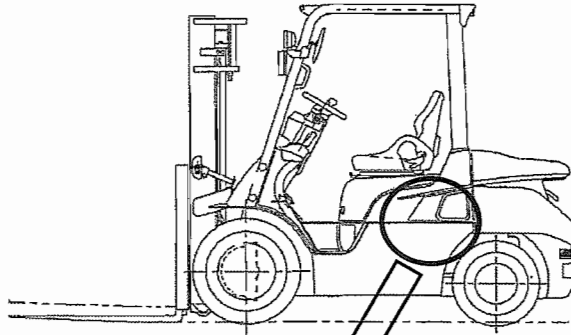
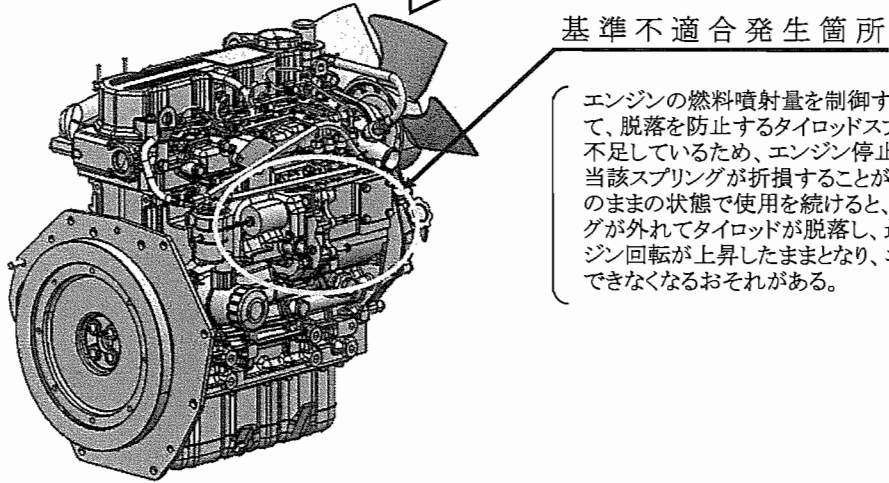
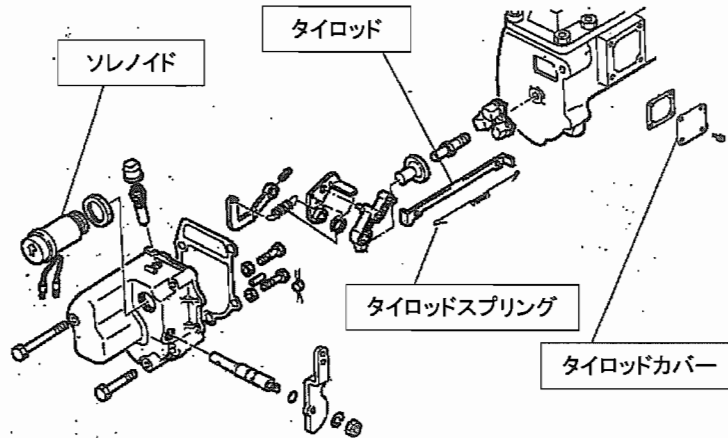
## 改善箇所説明図

エンジンの燃料噴射量を制御するタイロッドにおいて、脱落を防止するタイロッドスプリングの強度が不足しているため、エンジン停止を繰り返し行くと、当該スプリングが折損することがある。そのため、そのままの状態で使用を続けると、タイロッドスプリングが外れてタイロッドが脱落し、最悪の場合、エンジン回転が上昇したままとなり、エンジンの停止ができなくなるおそれがある。

1. タイロッドカバーを対策品と交換する。
2. パネ力を低減した対策品のソレノイドに交換する。
3. タイロッドを対策品と交換する。
4. タイロッドスプリングを新品と交換する。

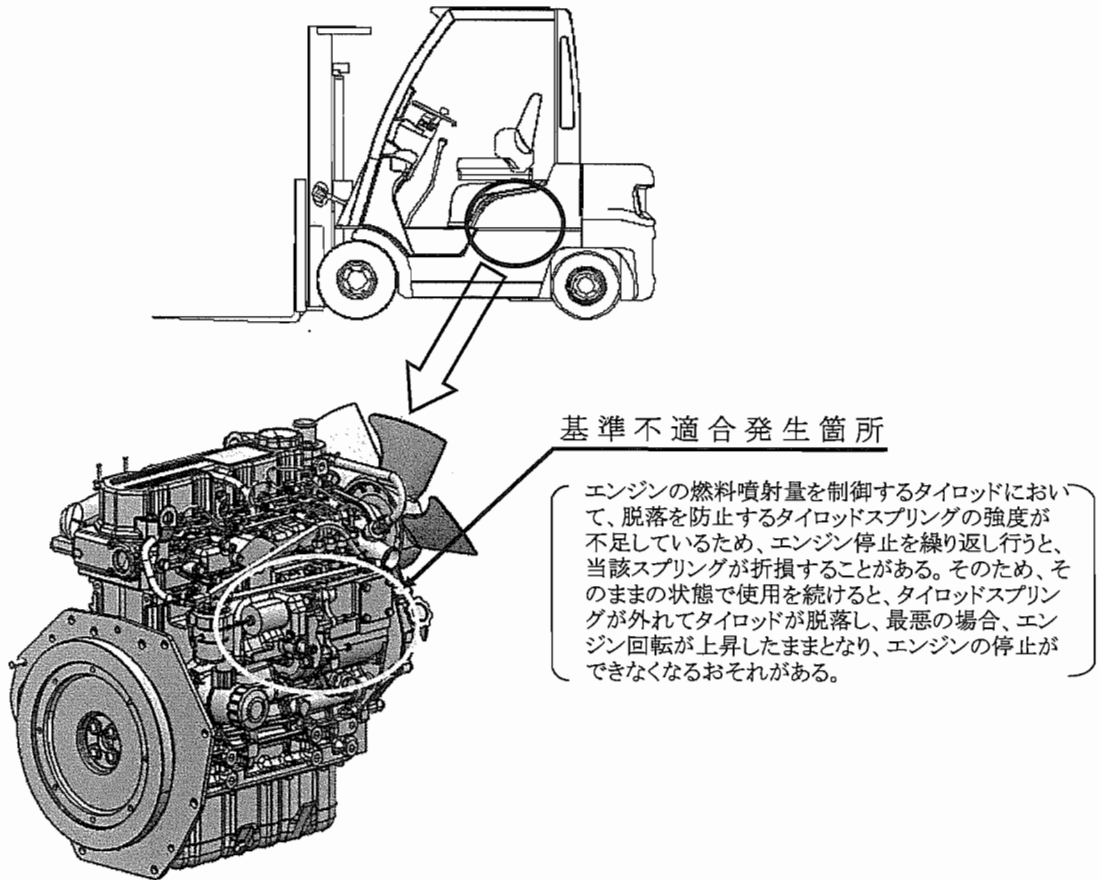
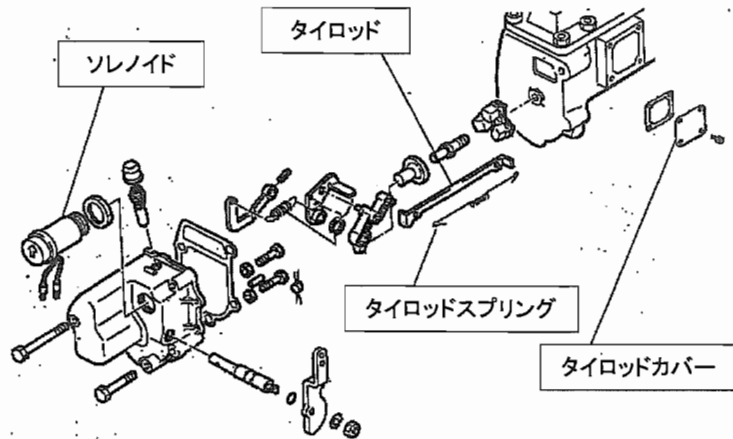
## 改善箇所説明図

リコール届出番号	1434	リコール開始日	平成17年 5月25日
届出者の氏名又は名称	日産自動車株式会社 取締役社長 カルロス ゴーン 問い合わせ先: 産業機械事業部 技術部品質保証課 TEL 046-252-3294		
不具合の部位(部品名)	原動機(燃料ポンプ)		
基準不適合状態にあると認める構造、装置又は性能の状況及びその原因	エンジンの燃料噴射量を制御するタイロッドにおいて、脱落を防止するタイロッドスプリングの強度が不足しているため、エンジン停止を繰り返し行くと、当該スプリングが折損することがある。そのため、そのままの状態で使用を続けると、タイロッドスプリングが外れてタイロッドが脱落し、最悪の場合、エンジン回転が上昇したままとなり、エンジンの停止ができなくなるおそれがある。		
改善措置の内容	全車両、 1. タイロッドカバーを対策品と交換する。 2. パネ力を低減した対策品のソレノイドに交換する。 3. タイロッドを対策品と交換する。 4. タイロッドスプリングを新品と交換する。		
不具合件数	0件	事故の有無	無し
発見の動機	市場からの情報による。(構内作業専用車)		
自動車使用者及び自動車分解整備事業者に周知させるための措置	<ul style="list-style-type: none"> <li>・使用者:直接訪問、或いは電話により通知する。</li> <li>・分解整備事業者:全ユーザーが特定されている為、周知の処置はとらない。</li> <li>・改善実施済車には、インストパネル右側にNo.1434のステッカーを貼付する。</li> </ul>

1. タイロッドカバーを対策品と交換する。
2. パネ力を低減した対策品のソレノイドに交換する。
3. タイロッドを対策品と交換する。
4. タイロッドスプリングを新品と交換する。

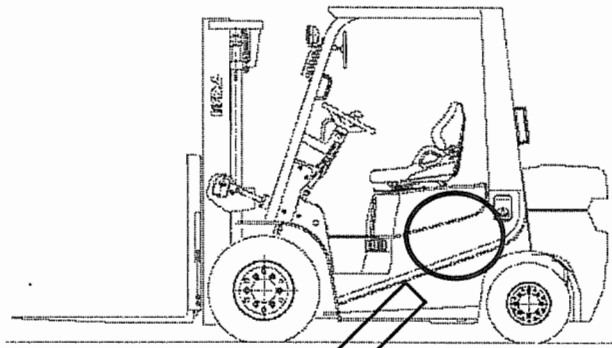
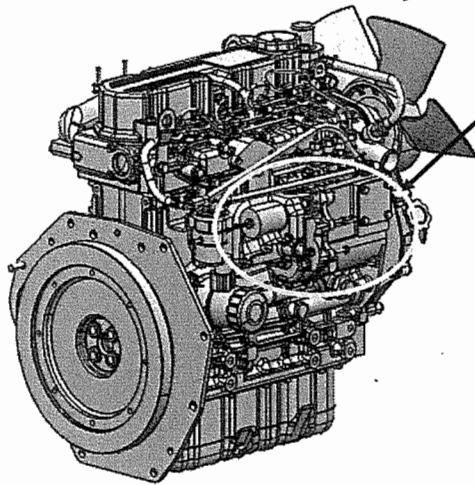
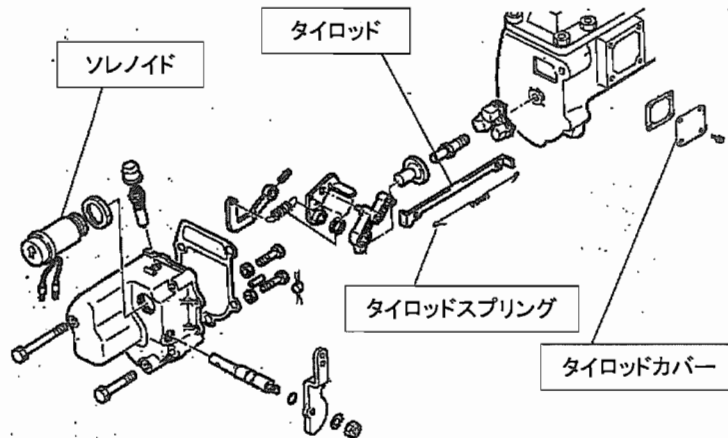
## 改善箇所説明図

エンジンの燃料噴射量を制御するタイロッドにおいて、脱落を防止するタイロッドスプリングの強度が不足しているため、エンジン停止を繰り返し行くと、当該スプリングが折損することがある。そのため、そのままの状態で使用を続けると、タイロッドスプリングが外れてタイロッドが脱落し、最悪の場合、エンジン回転が上昇したままとなり、エンジンの停止ができなくなるおそれがある。

1. タイロッドカバーを対策品と交換する。
2. パネ力を低減した対策品のソレノイドに交換する。
3. タイロッドを対策品と交換する。
4. タイロッドスプリングを新品と交換する。
