国総施第 57号
国総建第 109号
国総振第 79号
平成17年 8月 5日

リコールの届け出に伴う建設機械の事故防止について（7月分）

建設機械に係わるリコール届出一覧 (期間:平成17年7月分)

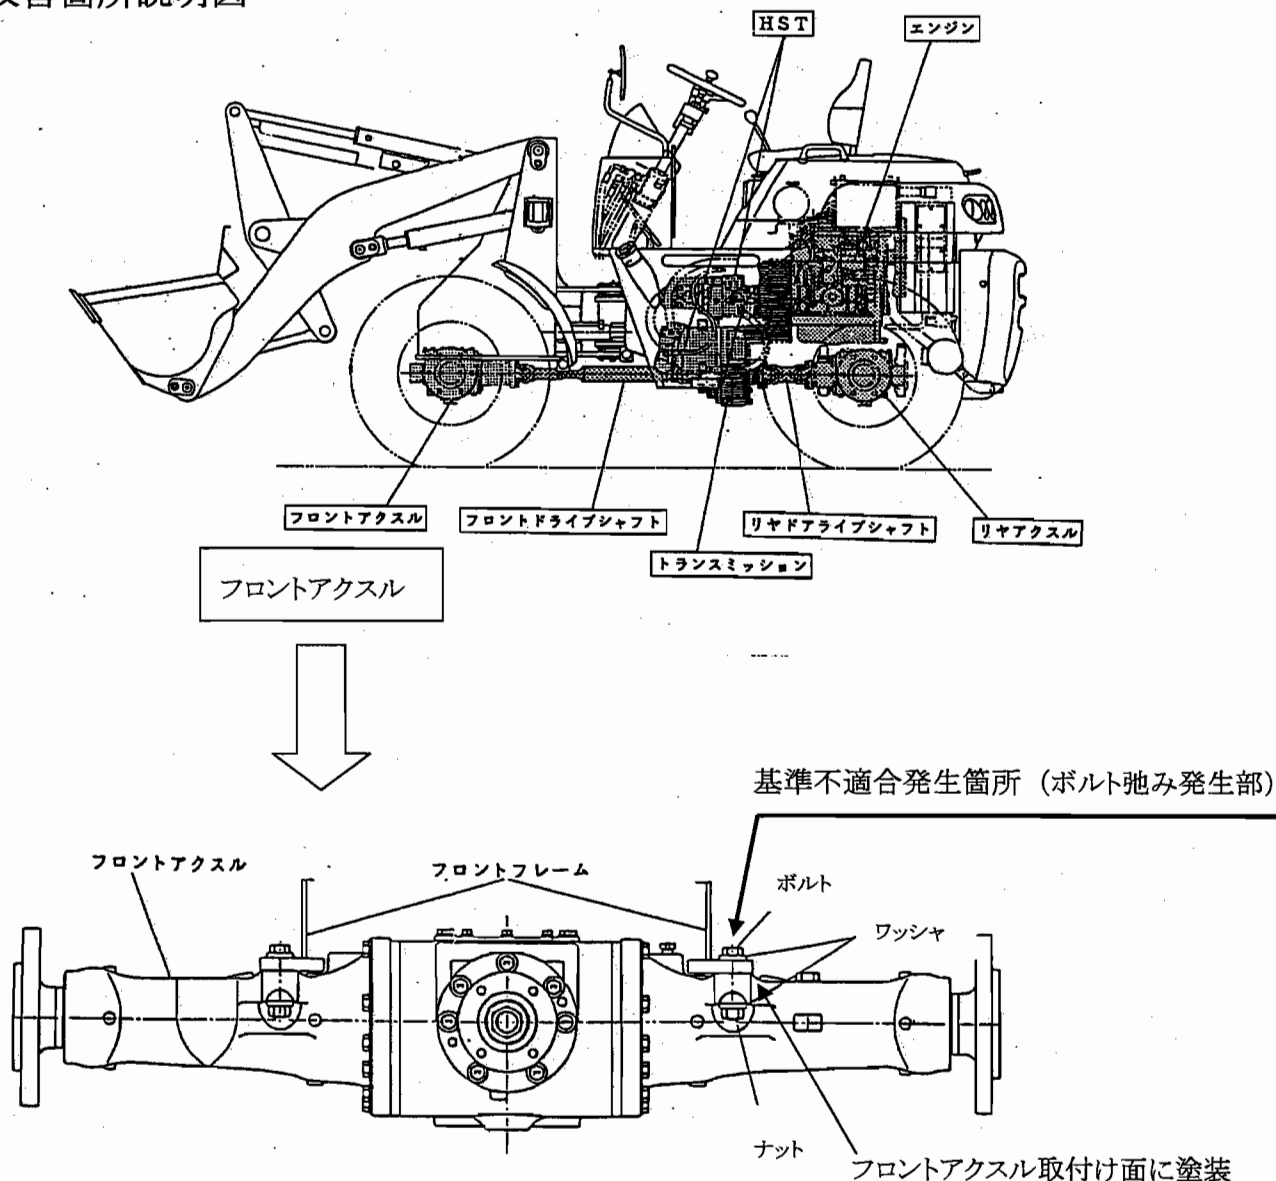
改善箇所説明図

フロントアクスルを車台に固定する取付けボルトの締付けトルク設定値が不適切であるため、除雪等の作業時の負荷の繰り返しにより当該ボルトがゆるむおそれがある。また、一部の車両において、当該フロントアクスル取付け面に塗装が残っていたため、取付けボルトの初期締付けトルクが低下したものがあ。そのため、そのまま使用を続けると、当該締付面にガタが生じ、最悪の場合、当該ボルトが折損しフロントアクスルが脱落するおそれがある。

全車両、フロントアクスル取付けボルトを交換し、適切なトルクで締付ける。またフロントアクスル取付け面に塗装が残っている車両にあっては、当該フロントアクスル取付面の塗装を除去する。

識別： フロントアクスルに白色ペイントを塗布する。

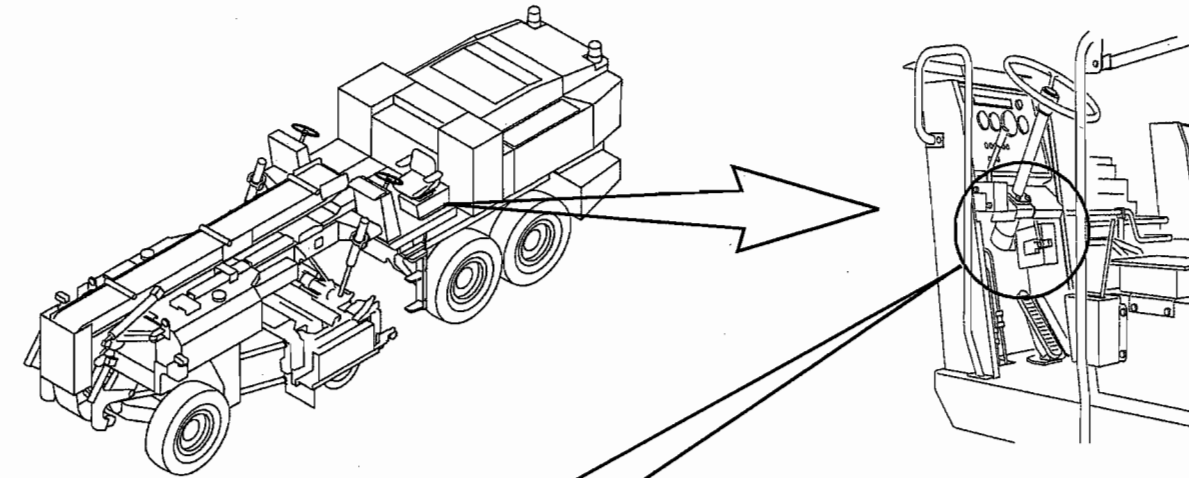
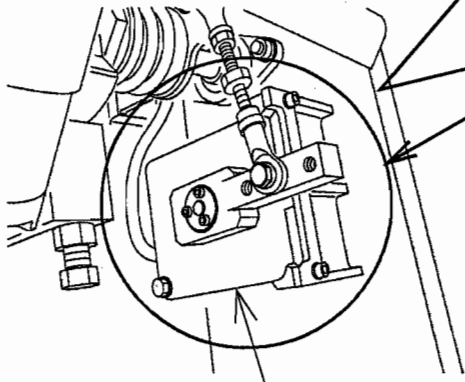
改善箇所説明図

基準不適合発生箇所

電気制御式前後進コントロールユニットにおいて、配線取出し部の防水構造が不適切なため、洗車等により当該取出し部からユニット内部に水が浸入し、可変抵抗部が錆びて腐食することがある。そのため、その状態で使用を続けると、導通不良を起こし、最悪の場合、後進操作時に前進してしまうおそれがある。

電気制御式前後進コントロールユニット

全車両、電気制御式前後進コントロールユニットを対策品に交換する。

改善前	改善後(対策品)
	<p data-bbox="686 1825 885 1870">通気孔を追加</p> <p data-bbox="1013 1825 1380 1870">防水型配線クランプに変更</p>

識別：電気制御式前後進コントロールユニットに、防水型配線クランプを有することで識別する。

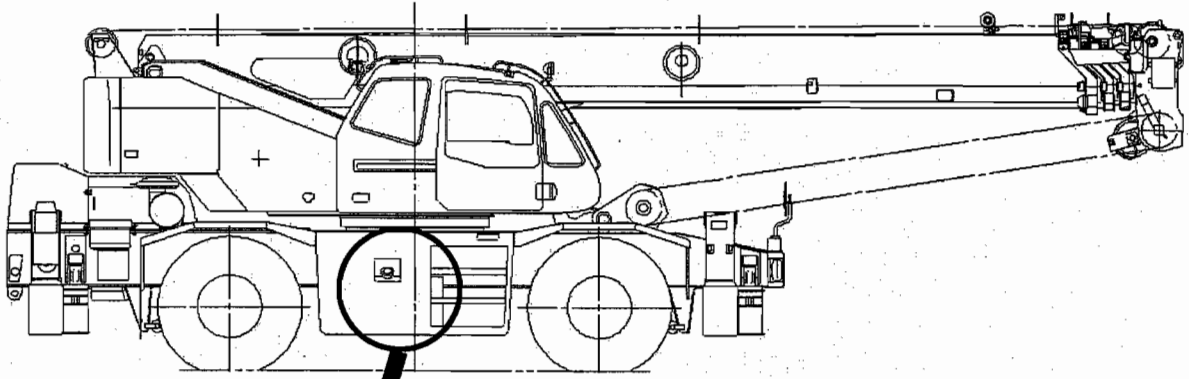
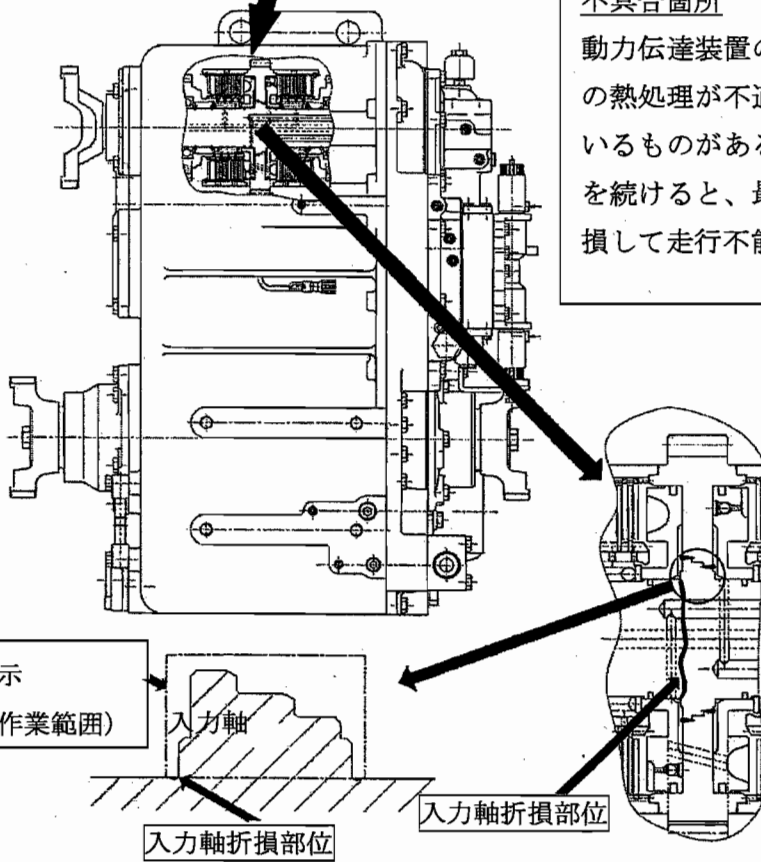
改善箇所説明図

不具合箇所
 動力伝達装置のミッション入力軸の熱処理が不適切なため、強度が不足しているものがある。そのため、そのまま使用を続けると、最悪の場合、当該入力軸が折損して走行不能にいたるおそれがある。

不適切な熱処理指示
 (浸炭防止剤塗布作業範囲)

入力軸折損部位

改善内容
 全車両、ミッション一式を良品と交換する。

良品の熱処理指示
 (浸炭防止剤塗布作業範囲)

識別：ミッションハウジング底面に白色ペイントを塗布する
