国総施第 72号  
国総建第 147号  
国総振第 96号  
平成17年 9月22日

リコールの届け出に伴う建設機械の事故防止について（8月分）

## 建設機械に係わるリコール届一覧 (期間:平成17年8月分)

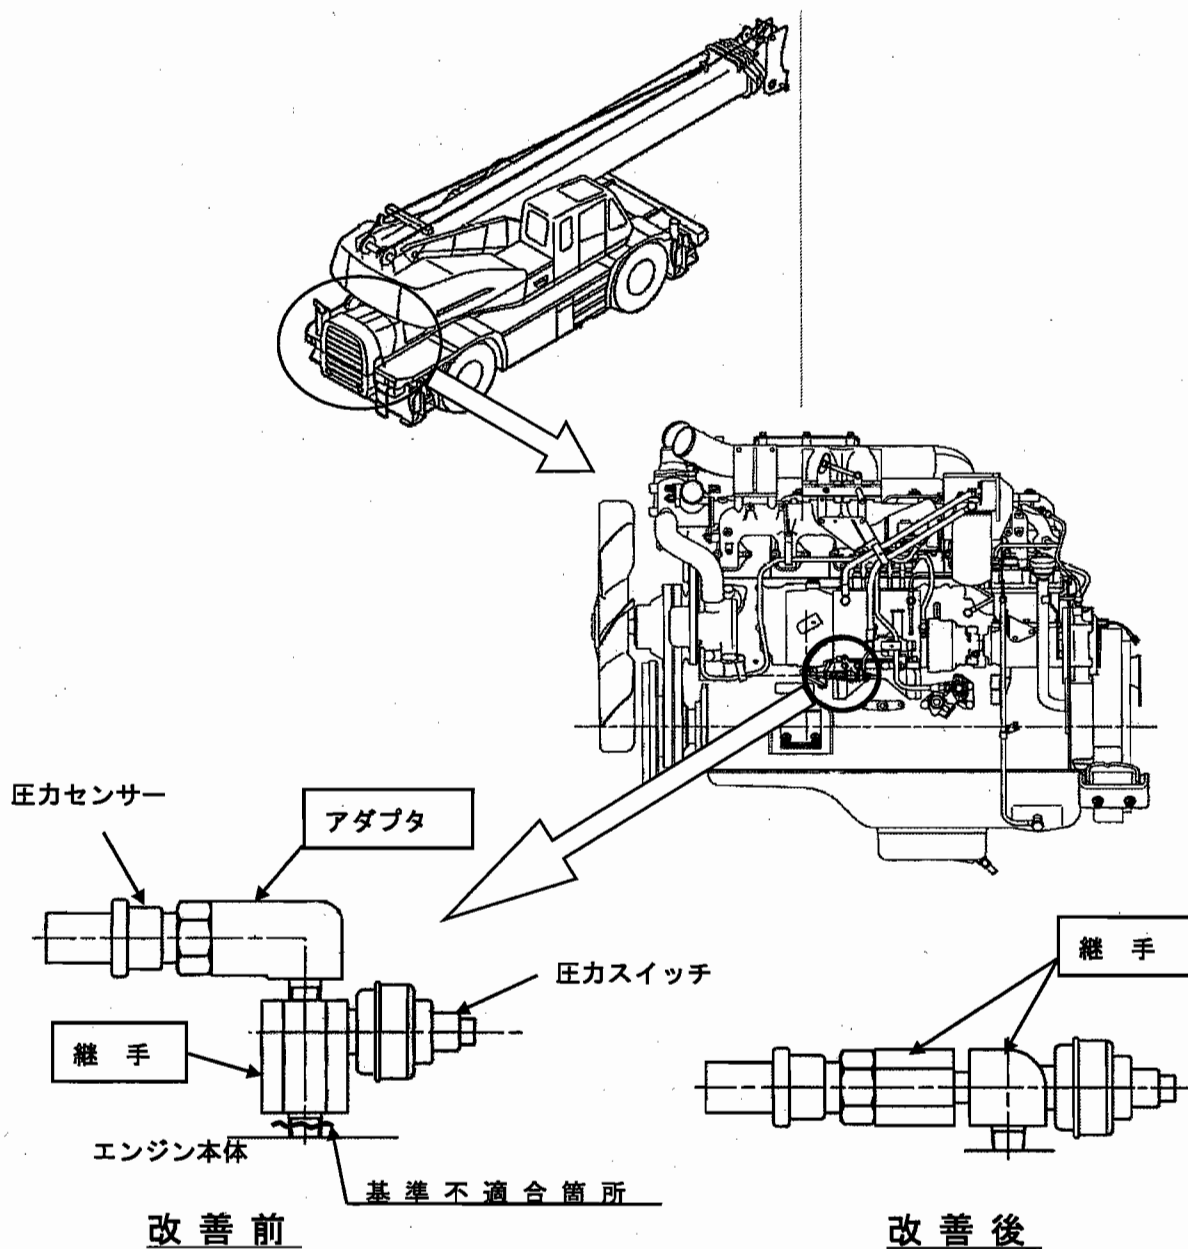
# 改善箇所説明図

原動機の側面に取り付けられている油圧センサーの取り付け方法が不適切なため、原動機の振動により圧力センサーを取り付けるために装着した継手のねじ部に過大な力が加わり、亀裂を生じエンジンオイルが漏れるものがある。  
 そのため、そのまま使用を続けると当該ねじ部が破損して、最悪の場合エンジンが焼き付き、走行不能に至るおそれがある。

**改善の内容**  
 全車両、継手を形状変更した対策品と交換し、圧力センサーの原動機への取り付け位置を変更する。

注：  交換部品を示します。  
 識別：改善措置作業完了車には、交換継手に白色のペイントを付する。

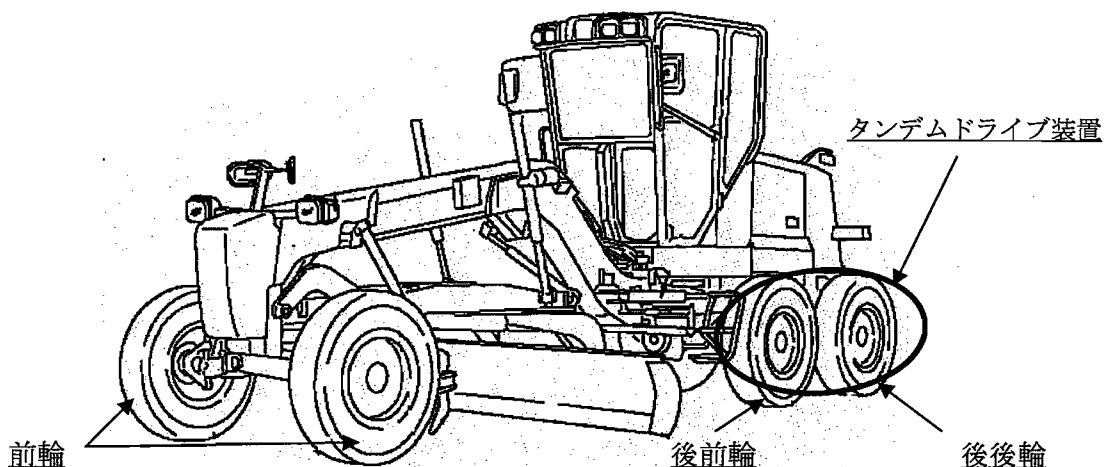
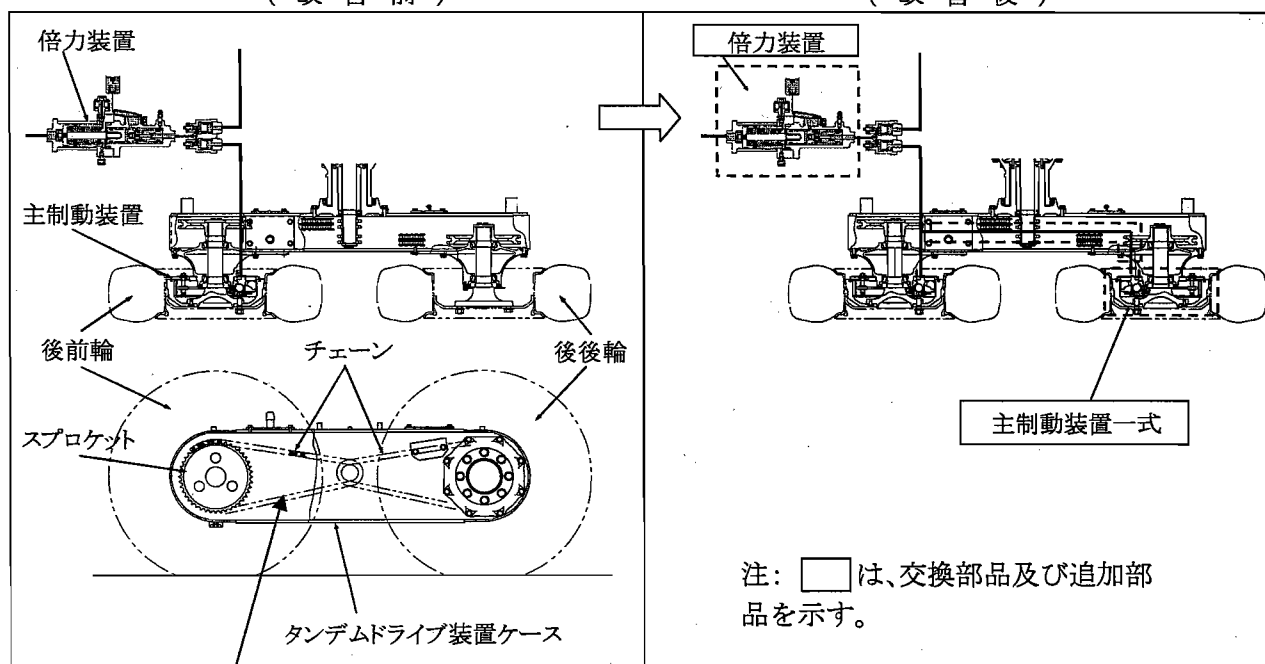
改善箇所説明図

タンデムドライブ装置

基準不適合箇所

動力伝達装置において、第二減速機（タンデムドライブ装置）のチェーンの強度が不足していることから、主制動装置を連続して操作すると、ブレーキライニングの温度が上昇し、制動トルクが増大するため、当該チェーンが伸びることがある。そのため、そのままの状態で使用を続けると、最悪の場合、チェーンが破損し、チェーンがスプロケットに絡んで後前輪がひきずりを起こすおそれがある、または、ブレーキの効きが悪くなるおそれがある。

改善処置の内容： 後後輪に主制動装置一式を追加し、併せて倍力装置を交換する。

識別： 後後輪に装着した主制動装置のダストカバー表面に白ペイントを塗布する。

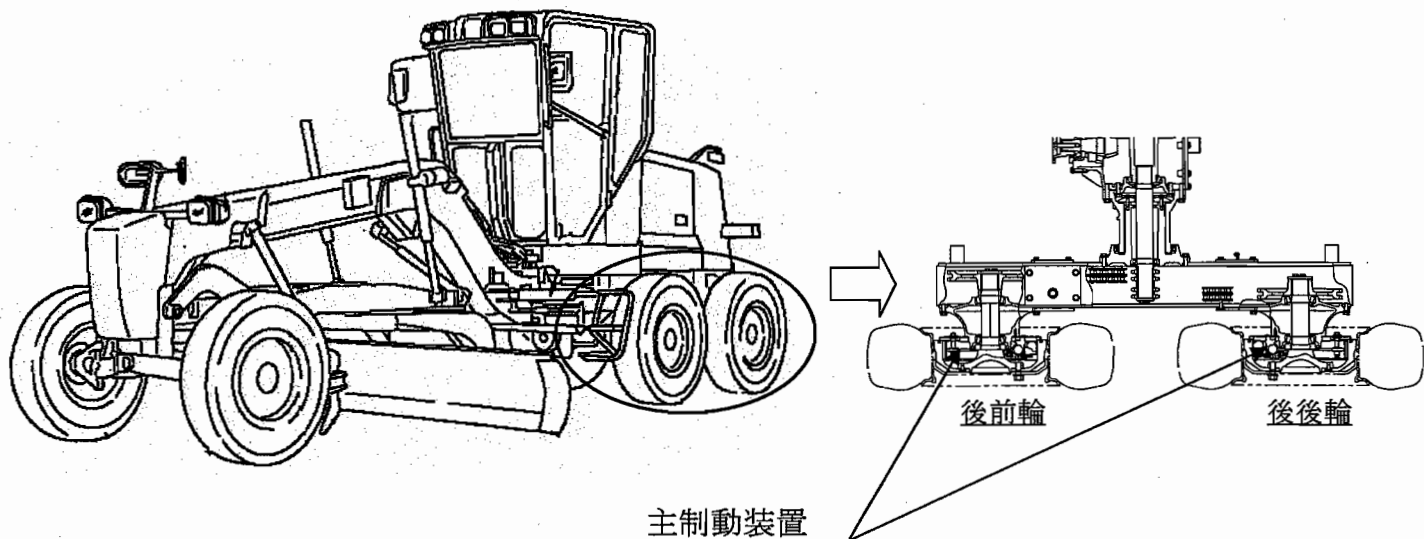
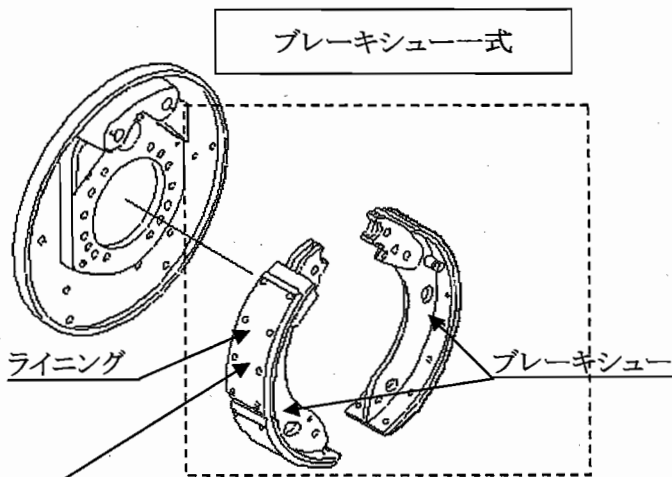
改善箇所説明図 (G40A3 の例)

主制動装置において、ブレーキシューとライニングの接合部の強度が不足しているため、ライニングに亀裂が発生するものがある。そのため、そのままの状態で使用を続けると、ライニングが離脱し、最悪の場合、当該車輪のブレーキが効かなくなるおそれがある。

注) □ は、交換部品を示す。

改善措置の内容 : ブレーキシュー一式を対策品と交換する。

(対策品:ブレーキシューとライニングの接合をリベット接合からリベット及び接着剤による接合に変更)

識別 : 主制動装置のダストカバーに白ペイントを塗布する。

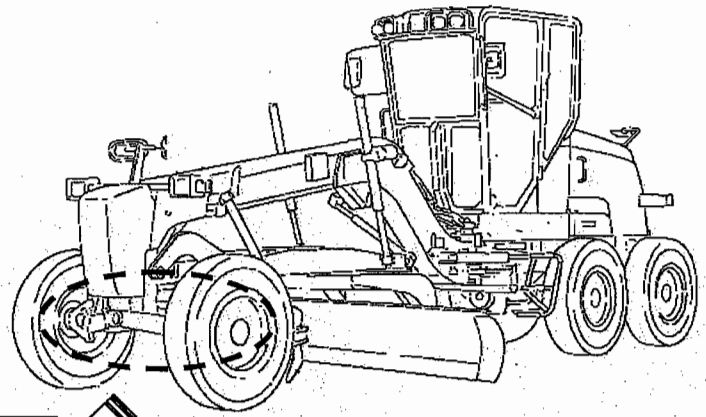
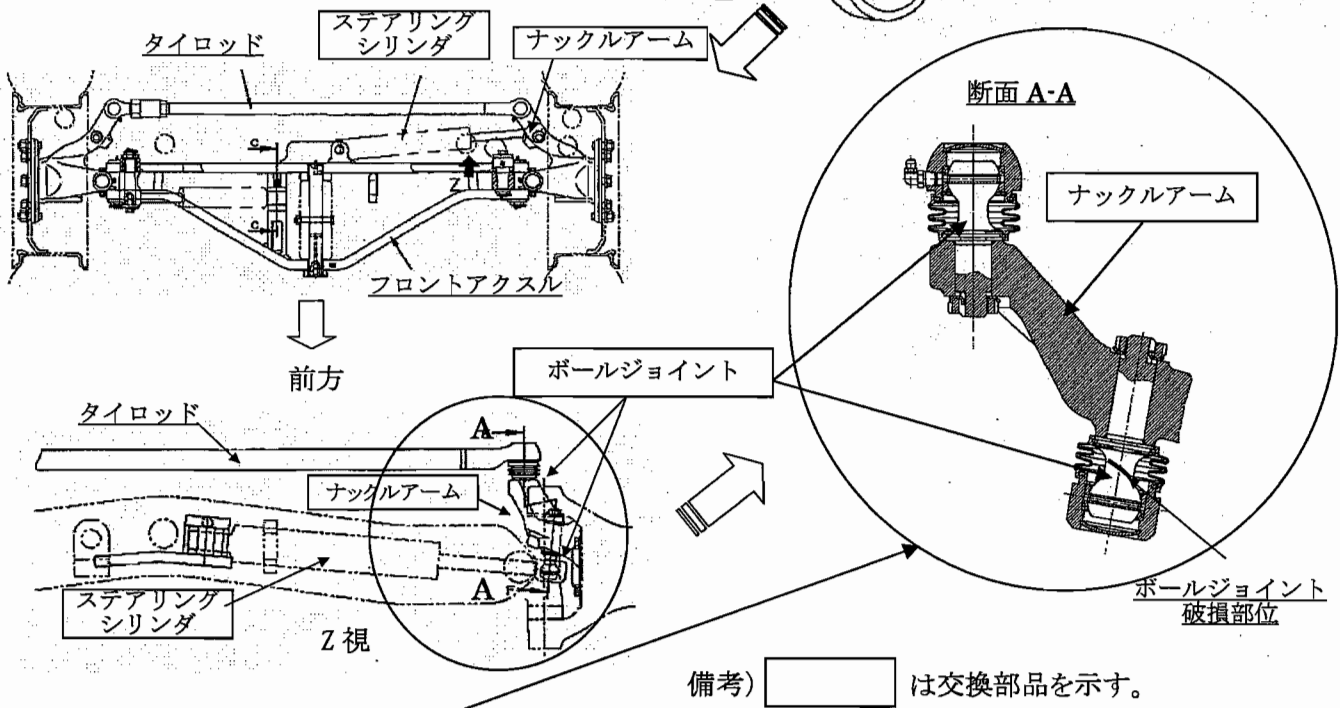
改善箇所説明図 (G40A3 の例)

- ① かじ取り装置において、ナックルアームとステアリングシリンダ又はタイロッドを連結するボールジョイントの取付け部の強度が不足しているため、作業中の衝撃等の過大な負荷が繰返し作用することにより、当該ボールジョイントを取付けるナットまたはボルトがゆるむものがある。そのため、そのままの状態で使用を続けると、最悪の場合、ボールジョイントが脱落し操舵ができなくなるおそれがある。
- ② かじ取り装置において、ナックルアームとステアリングシリンダを連結するボールジョイントの強度が不足しているため、最大操舵等の負荷の高い操舵を頻繁に繰返すと、当該ボールジョイントに亀裂が発生するものがある。そのため、そのままの状態で使用を続けると当該ボールジョイントの付け根部が破損し、操舵ができなくなるおそれがある。

全車両、ボールジョイント、ナックルアーム及びステアリングシリンダを交換する。

なお、対策品の供給に時間を要すことから、当面の暫定処置として全ての使用者に不具合の内容を通知して、長期間使用している車両よりナックルアームの摩耗及びボールジョイントの亀裂を点検し、異常が認められる車両は対策品と交換し、異常のない車両は後日対策品と交換する。

ボールジョイントの取付けナット部に白色ペイントを塗布する。
