国総施第 93号
 国総建第 166号
 国総振第 104号
 平成17年10月 4日

リコールの届け出に伴う建設機械の事故防止について（9月分）

建設機械に係わるリコール届出一覧 (期間:平成17年9月分)

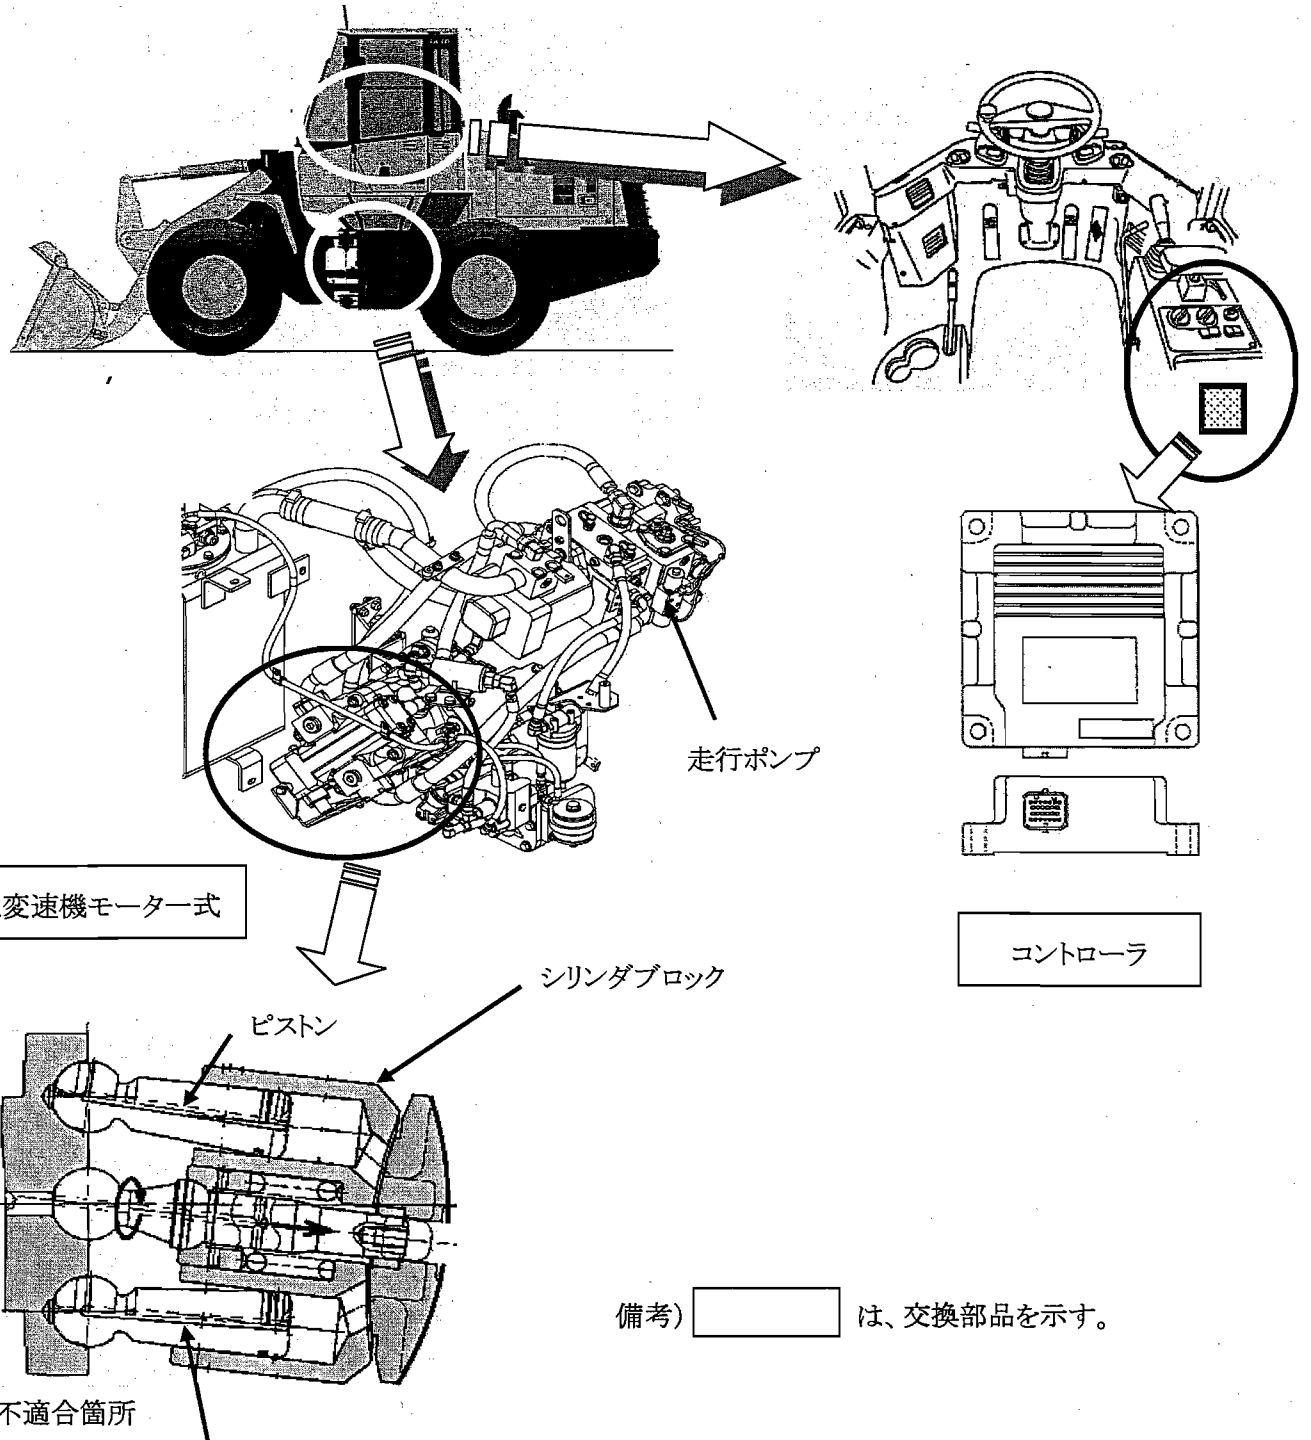
改善箇所説明図

静油圧変速機モータのピストンの強度が不足しているため、急な前後進の切換え操作を行うような走行を繰り返すと、当該ピストンが破損するものがある。そのため、そのまま使用を続けると、最悪の場合、ピストンがシリンダブロックからはずれ、走行できなくなるおそれがある。

改善措置の内容: 全車両、静油圧変速機モーター式及びコントローラを対策品に交換する。

識別: 静油圧変速機モータのカバー端部に白ペイントを塗布し、識別する。

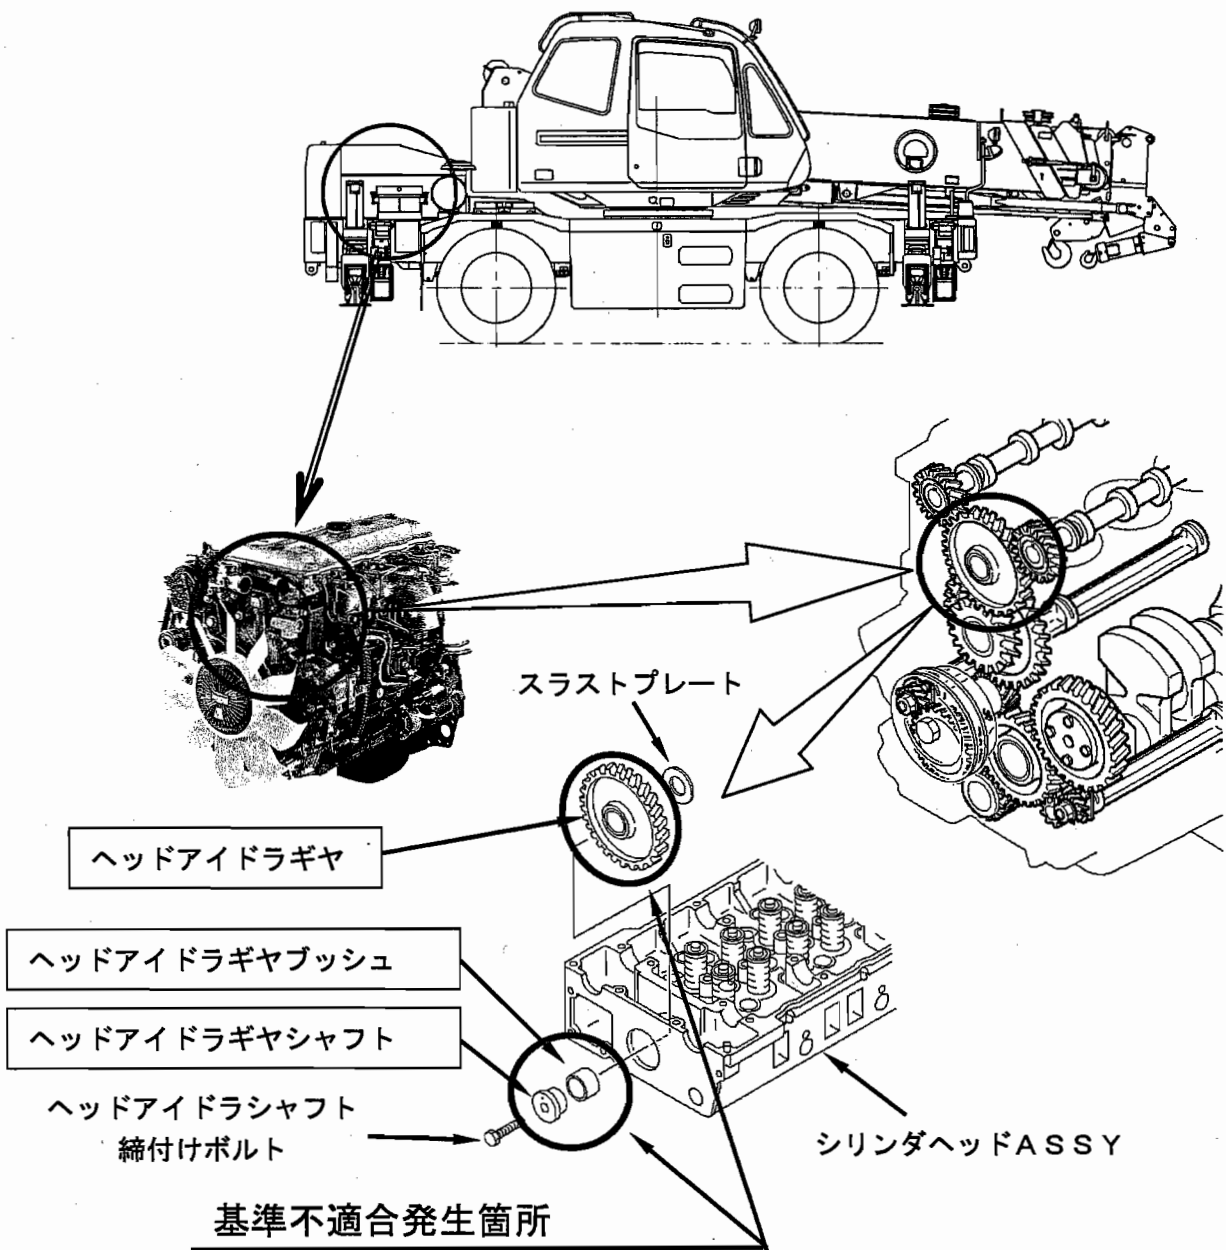
改善箇所説明図

原動機のカムシャフト駆動用ヘッドアイドルギヤのブッシュの加工が不適切なため、当該ギヤの固定シャフトとブッシュの間にガタが生じ、シャフトつば部の付け根に過大な応力が発生するものがある。そのため、そのまま使用を続けると、つば部が破損してギヤが周辺部品と干渉し、異音が発生する、又はエンジンオイルが漏れ、最悪の場合、当該ギヤの噛み合いが外れて、原動機が停止し再始動不能となるおそれがある。

全車両、アイドルギヤのブッシュを点検し、内径が規格を外れているものは当該ギヤ一式とシャフトを良品と交換する。

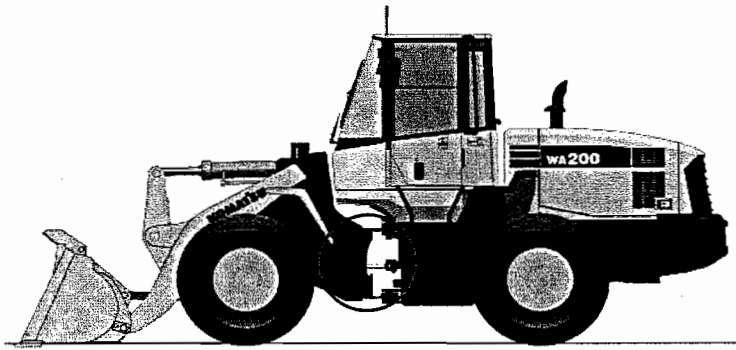
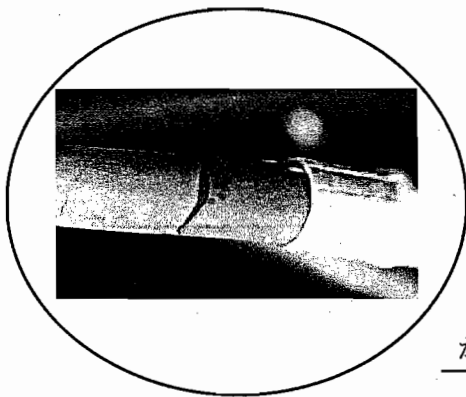
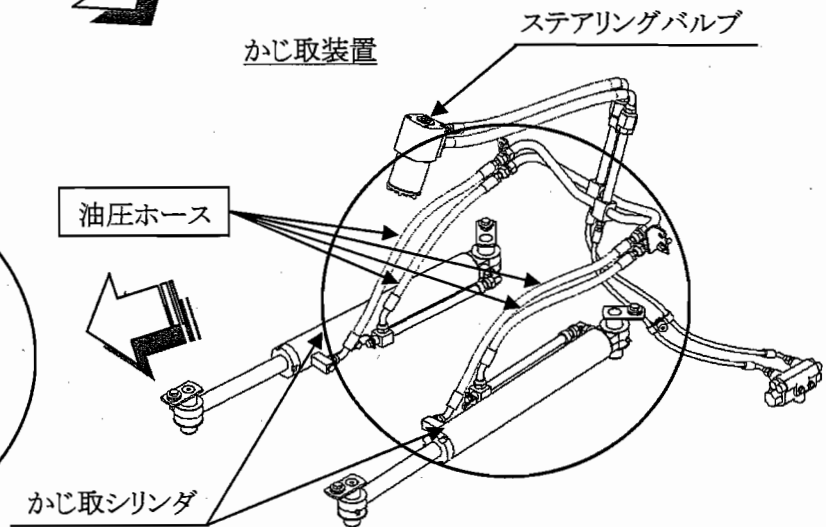
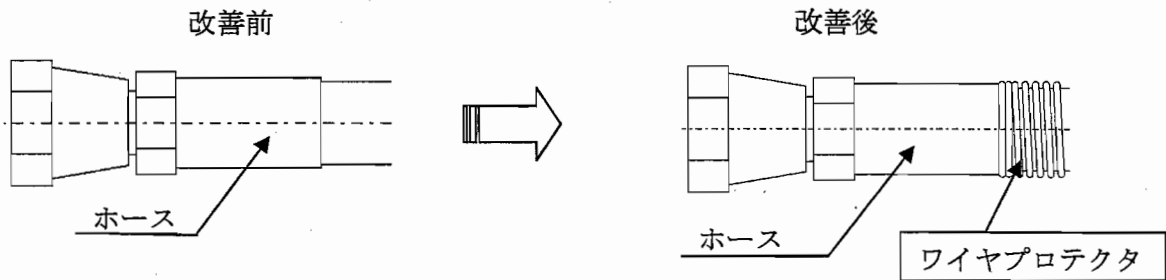
改善箇所説明図 (W109 の例)

基準不適合箇所

かじ取シリンダの油圧ホースにおいて、表面の保護材の低温時における耐久性が不足しているため、旋回によるホースの捩れの繰り返しの繰り返しにより表面に亀裂が入るものがある。そのため、そのまま使用を続けると、当該油圧ホースから作動油が漏れ、最悪の場合、かじ取操作ができなくなるおそれがある。

改善措置の内容: 全車両、かじ取シリンダの油圧ホースを対策品に変更する。

識別: 対策品の外観形状で識別する。

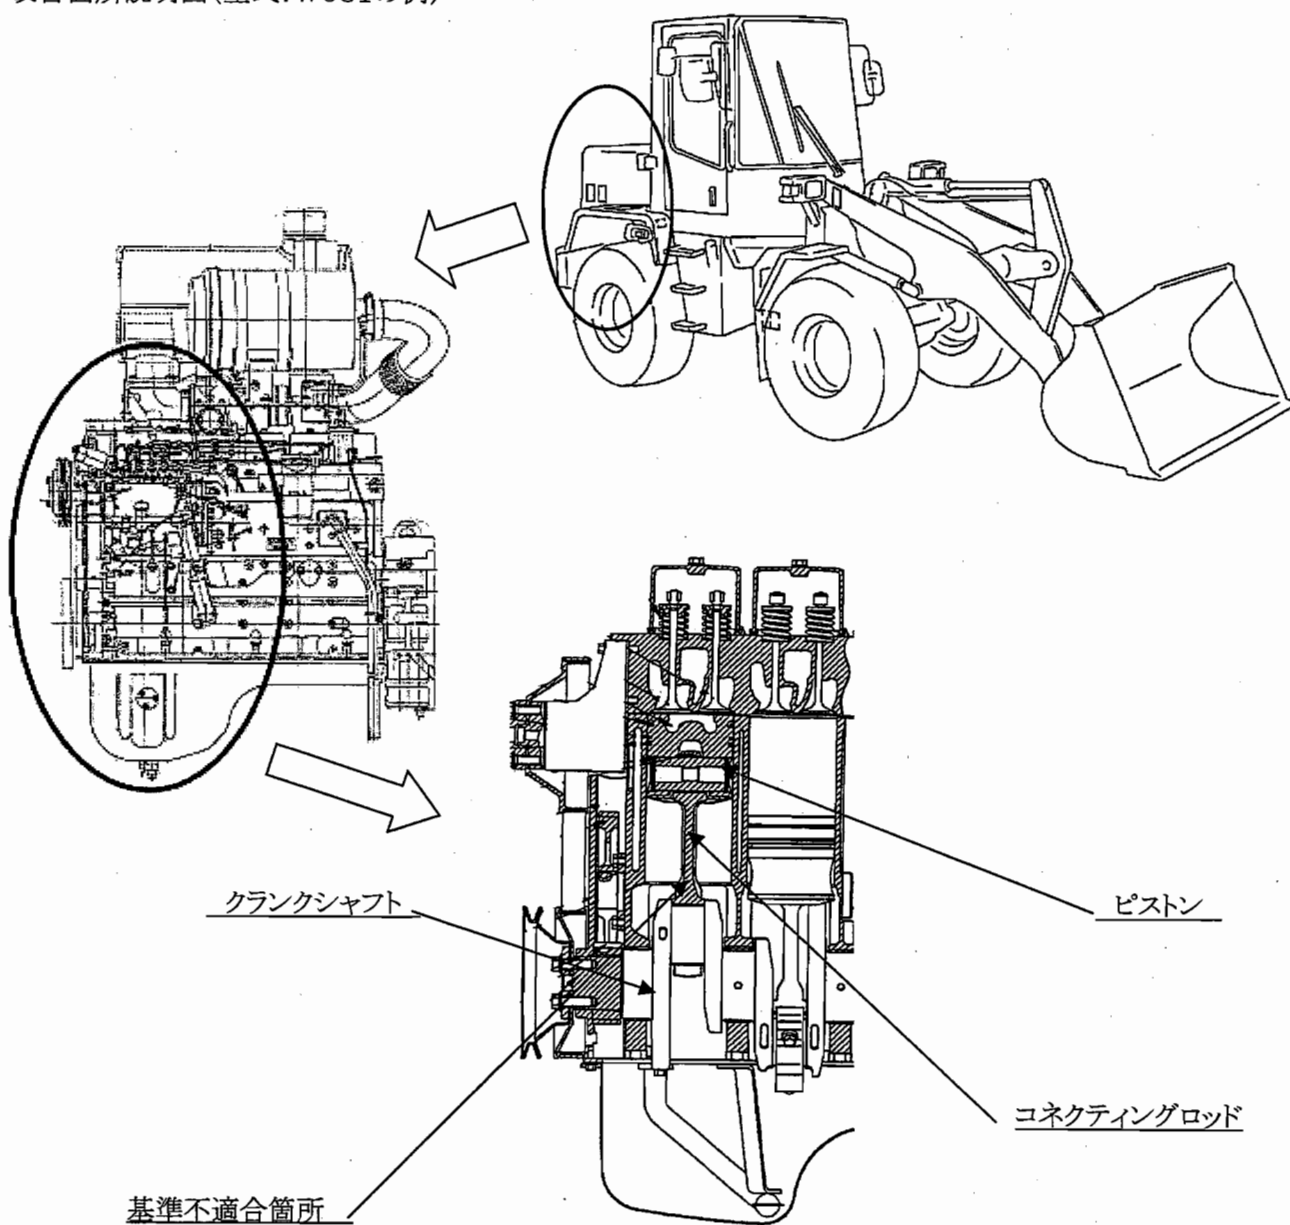
改善箇所説明図(型式:W081の例)

原動機において、ピストン及びクランクシャフトを連結するコネクティングロッド大端部付近の強度が不足しているため、高負荷運転の繰り返し荷重により、コネクティングロッド大端部付近より亀裂が発生するものがある。そのため、そのまま使用を続けると、最悪の場合エンジンが破損し走行できなくなるおそれがある。

改善措置: 全車両、原動機を対策品と交換する。

識別: 原動機の左側のオイルクーラカバーに白ペンキを塗布し識別する。

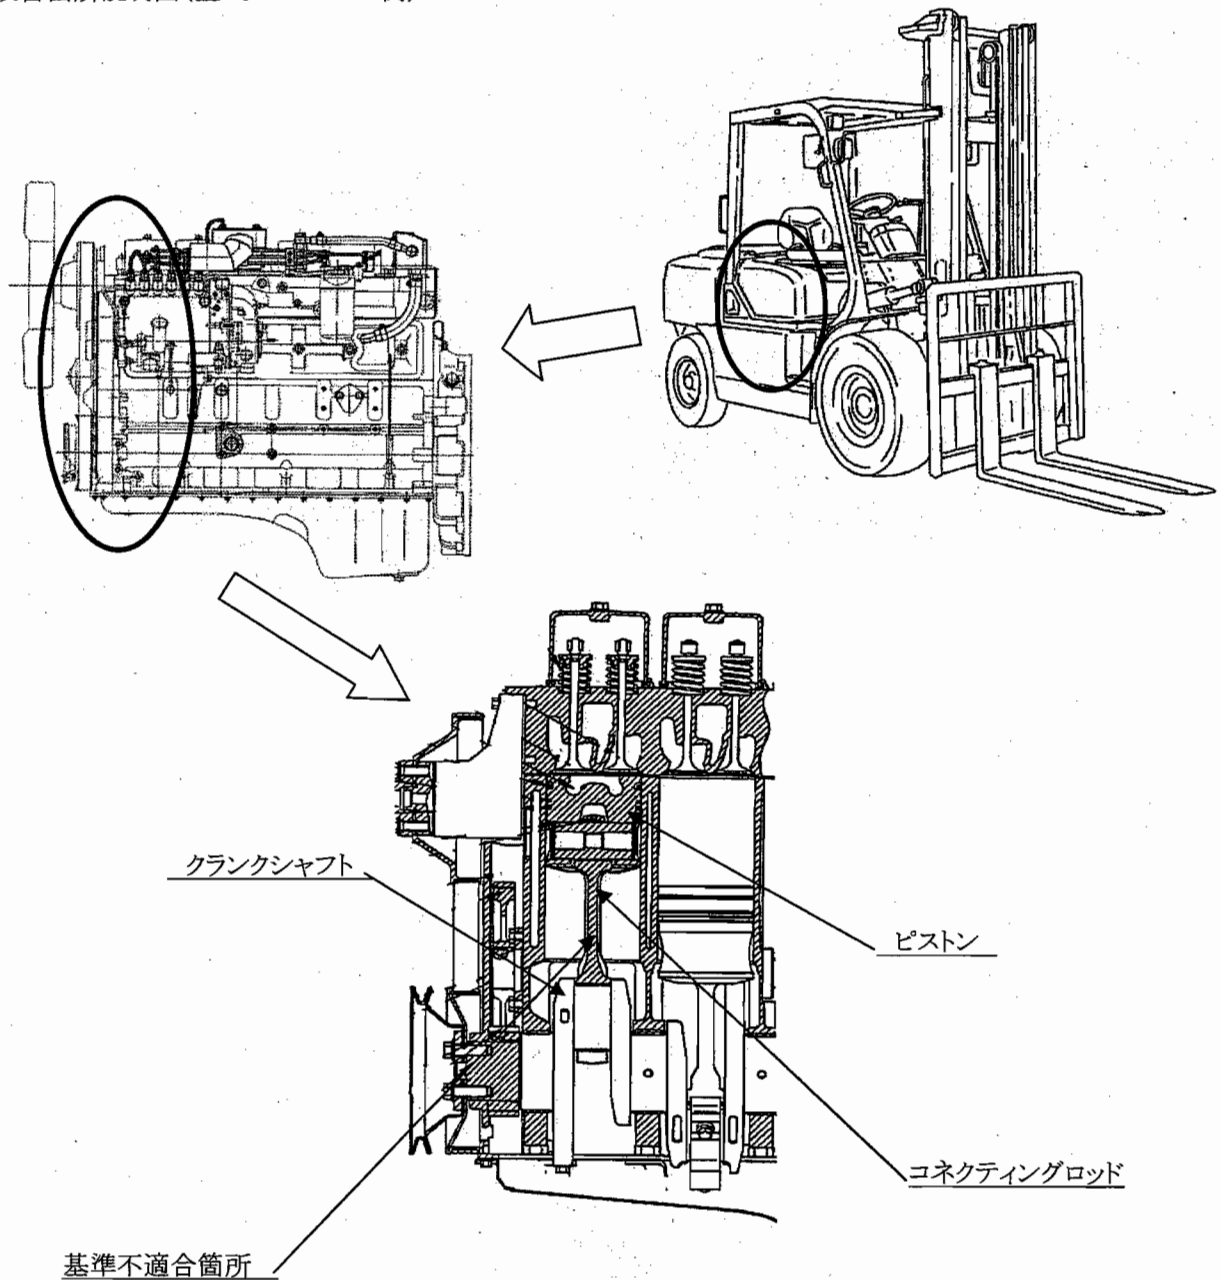
改善箇所説明図(型式: M163 の例)

原動機において、ピストン及びクランクシャフトを連結するコネクティングロッド大端部付近の強度が不足しているため、高負荷運転の繰り返し荷重により、コネクティングロッド大端部付近より亀裂が発生するものがある。そのため、そのまま使用を続けると、最悪の場合エンジンが破損し走行できなくなるおそれがある。

改善措置: 全車両、原動機を対策品と交換する。

識別: 原動機のシリンダヘッドカバー上面に白ペンキを塗布し、識別する

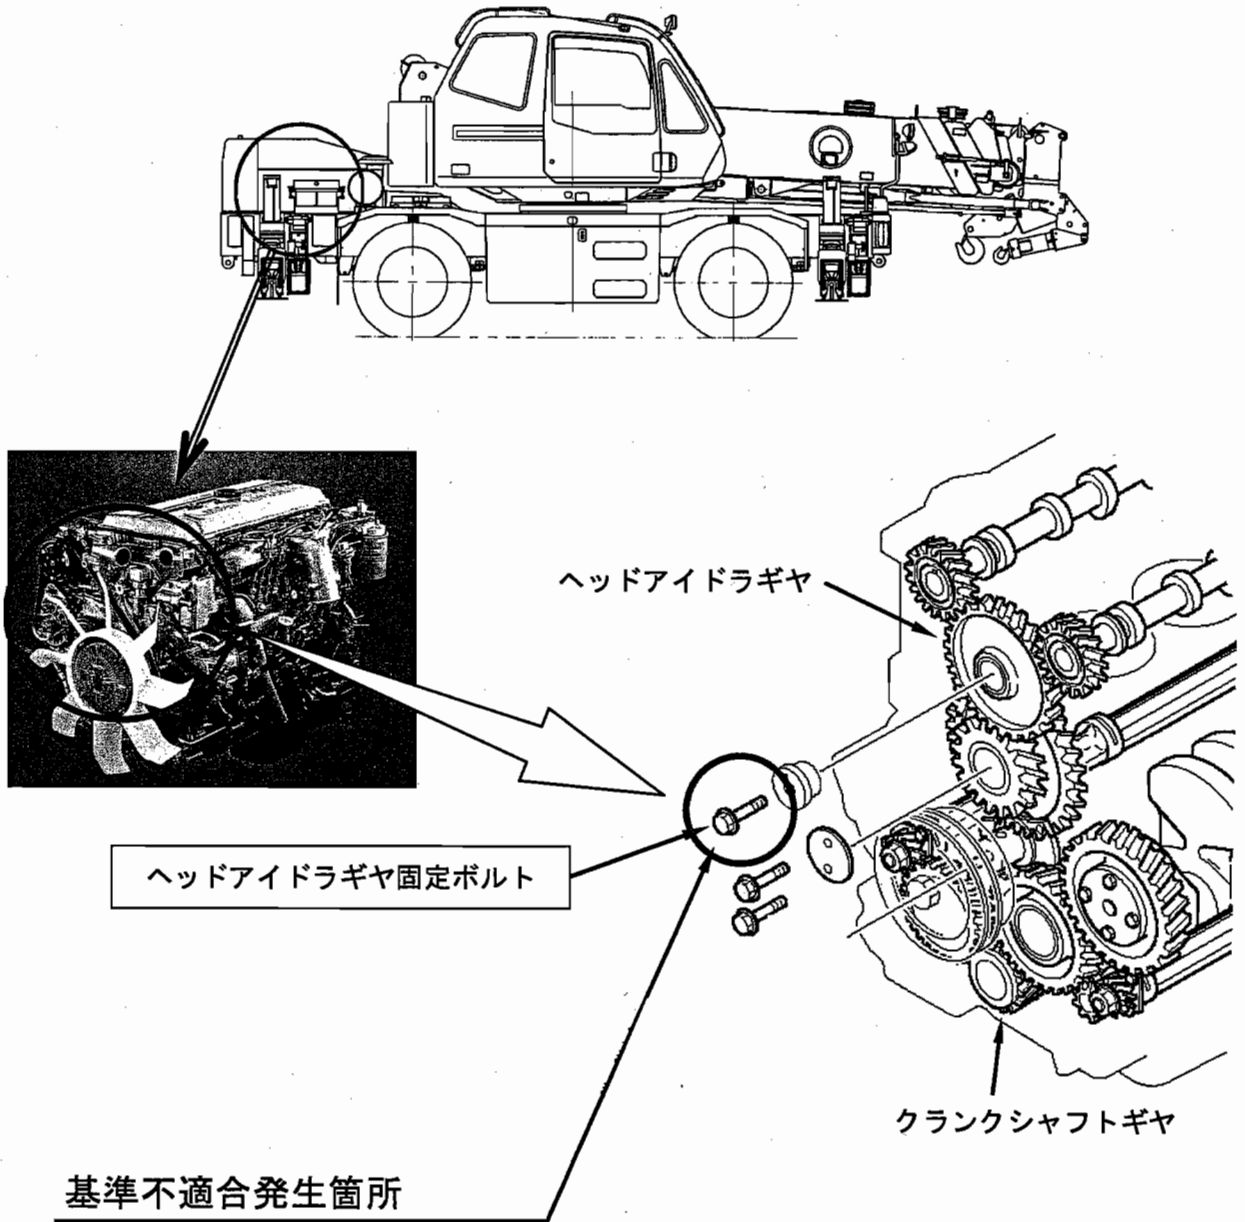
改善箇所説明図

原動機のカムシャフトを駆動するヘッドアイドラギヤを固定するボルトの締付けが不足しているため、当該ギヤにガタが発生するものがある。そのため、そのまま使用を続けると、ボルトに弛みが発生して、ギヤの噛み合いが不良となり異音が発生し、最悪の場合、当該ボルトが折損してギヤの噛み合いが外れて原動機が停止し、再始動不能となるおそれがある。

全車両、当該アイドラギヤを固定するボルトを対策品と交換し、当該ボルトのを新たに設定した締付トルクで取付ける。なお、当該ボルトが緩んでいる場合は、アイドラギヤを新品と交換する。
