国総施第105号
国総建第208号
国総振第114号
平成17年11月7日

リコールの届け出に伴う建設機械の事故防止について（10月分）

建設機械に係わるリコール届出一覧 (期間:平成17年10月分)

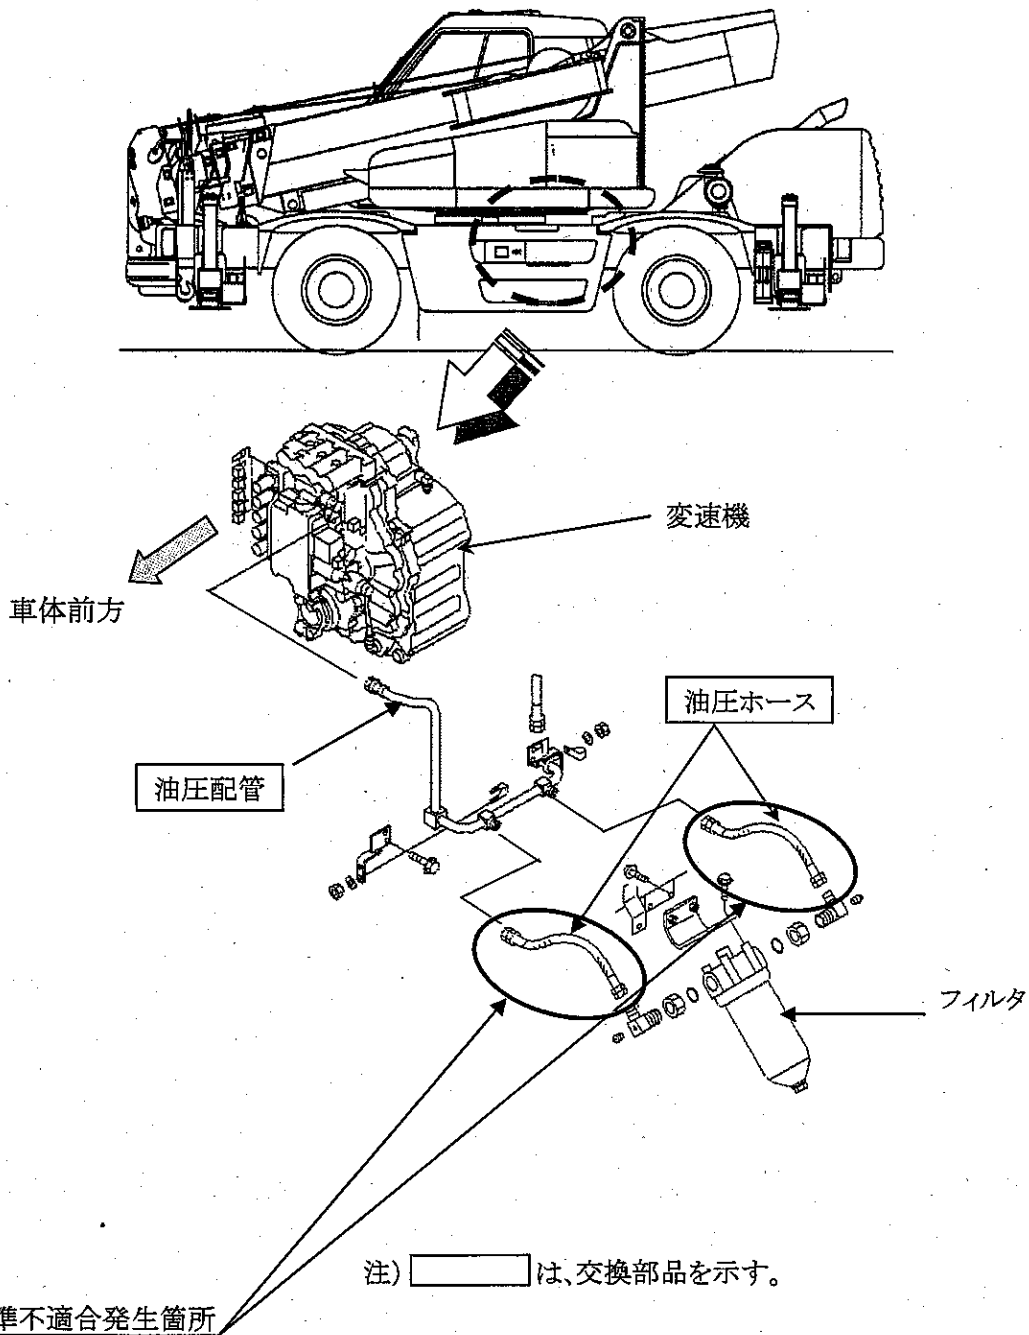
改善箇所説明図

変速機において、油圧ホースの取り回しが不適切なため、組立時にホースの口金部に過度な力がかかっているものがある。そのため、そのまま使用を続けると、当該ホースに亀裂が入り、最悪の場合、作動油が漏れ、走行不能となるおそれがある。

改善措置の内容 : 全車両、油圧ホース及び油圧配管を対策品に交換する。

識別 : 油圧ホース及び油圧配管の口金部に白色ペイントを塗布する。

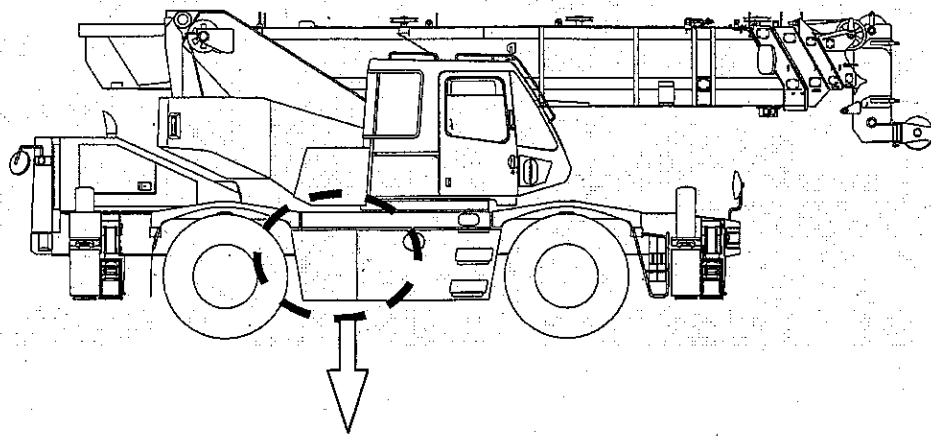
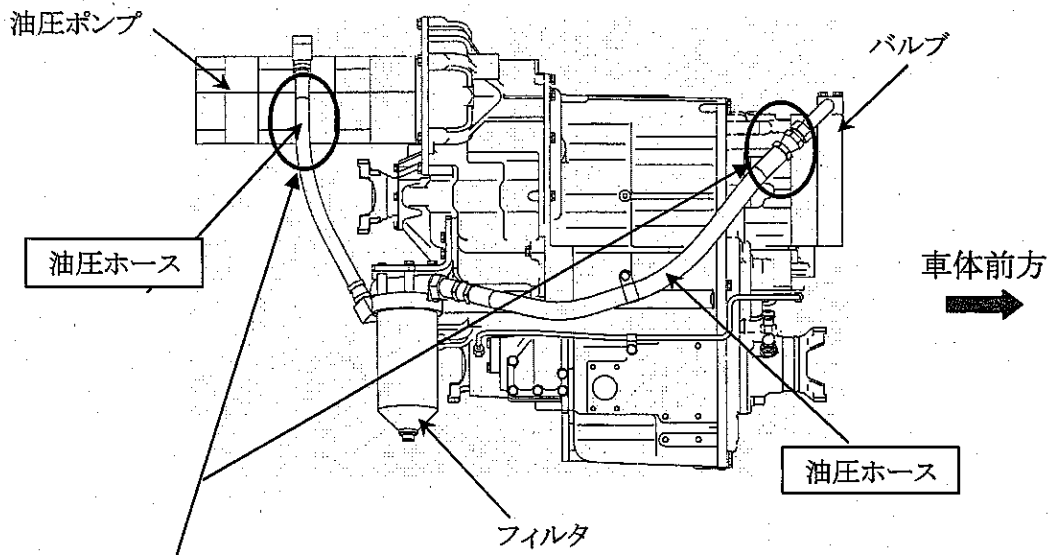
改善箇所説明図

基準不適合発生箇所

変速機において、油圧ホースの取り回しが不適切なため、組立時にホースの口金部に過度な力がかかっているものがある。そのため、そのまま使用を続けると、当該ホースに亀裂が入り、最悪の場合、作動油が漏れ、走行不能となるおそれがある。

改善措置の内容： 全車両、油圧ホースを対策品と交換し、関連部品も同時に交換する。

識別： 油圧ホース口金部に黄色ペイントを塗布し識別する。

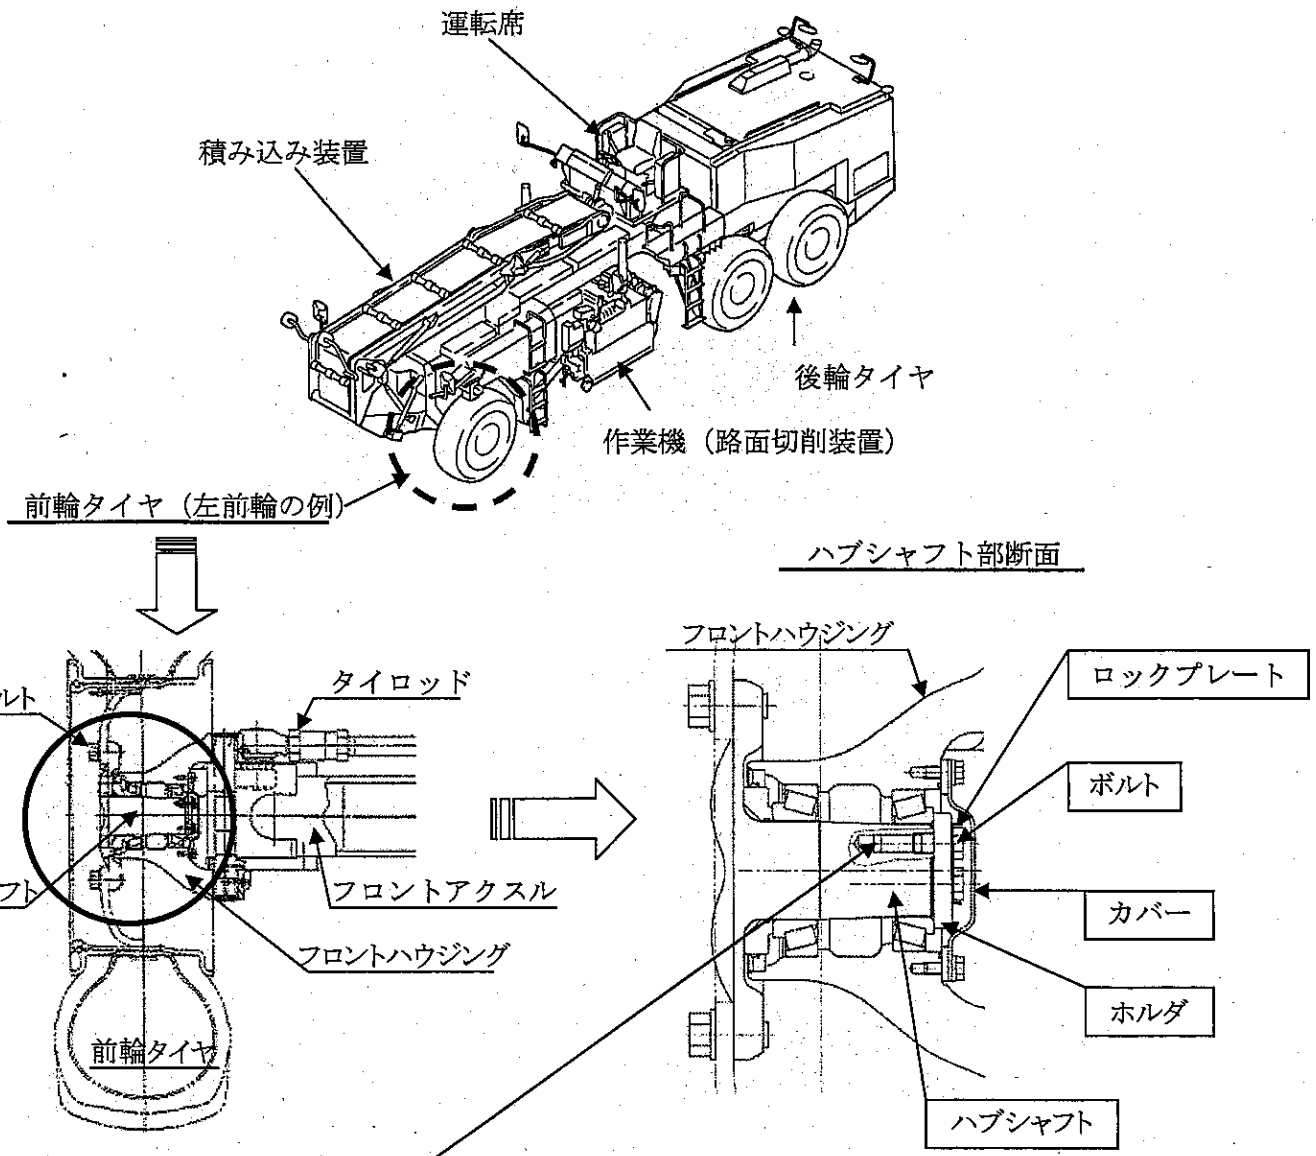
改善箇所説明図 (型式 SD-GC001 の例)

基準不適合箇所

フロントハウジングにおいて、ハブシャフトを固定するボルトの強度が不足しているため、ボルトに高い負荷がかかる回転半径が最小となる旋回を繰り返し行なった場合、当該ボルトが緩むものがある。そのため、そのままの状態で使用を続けると、最悪の場合、ボルトが折損し、タイヤが脱落して走行不能となるおそれがある。

改善処置の内容: 全車両、ハブシャフトを固定するための部品一式を対策品と交換する。

(ハブシャフトを固定するための部品一式: ボルト、ハブシャフト、ホルダ、ロックプレート及びカバー)

識別: カバー表面の中心部に白色ペイントを塗布する。

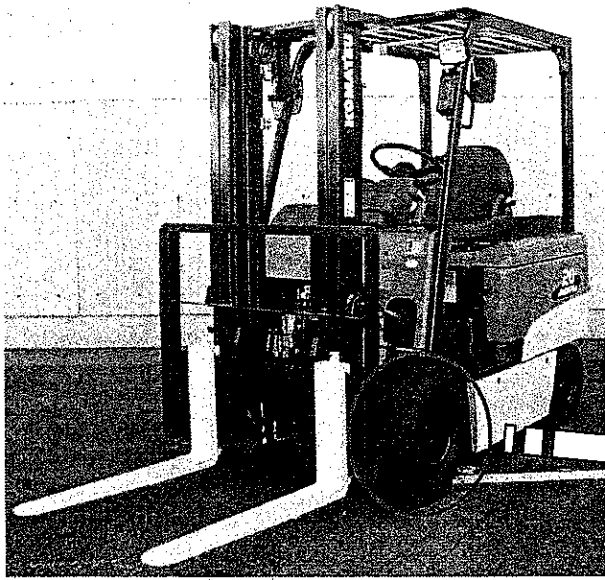
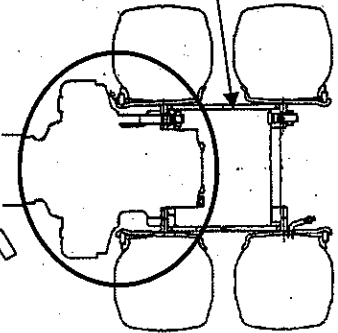
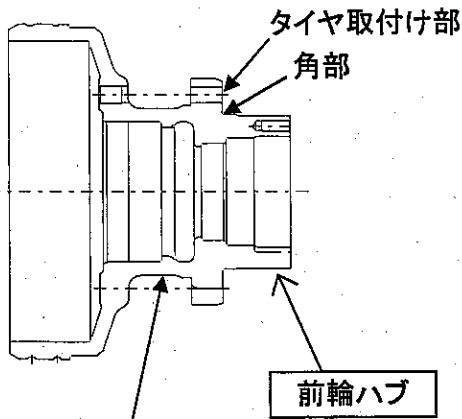
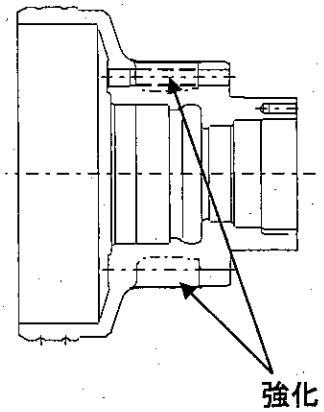
改善箇所説明図

ダブルタイヤ仕様において、前輪ハブの強度が不足しているため、高負荷による荷役作業を頻繁に行うと、タイヤ取付け部近傍の角部に亀裂が発生することがある。そのため、そのまま使用を続けると、亀裂が進行して、最悪の場合、当該ハブが破損して走行できなくなるおそれがある。

全車両、前輪ハブを対策品と交換する。

識別: ダッシュボード前部に取付けてある社銘板の上方に、黄色ペイントを塗布する。

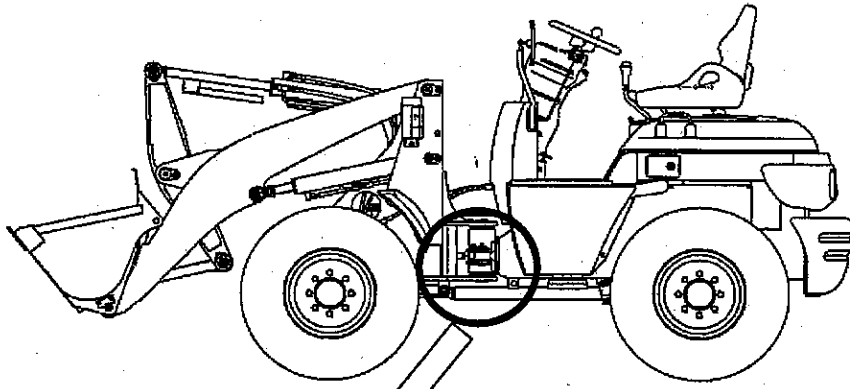
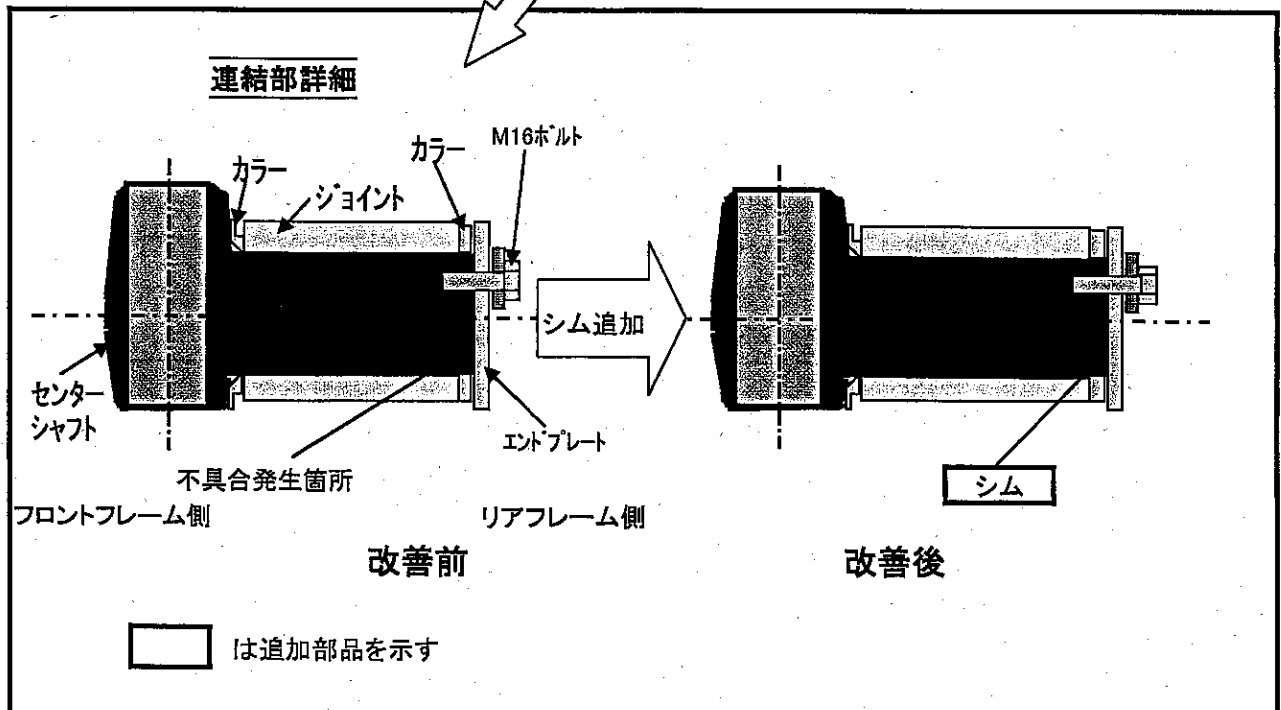
改善箇所説明図

不具合発生箇所

揺動用センターシャフトの加工が不適切なため、シャフトを固定するエンドプレートとシャフトの間に隙間が生じたものがある。そのため、そのまま使用を続けると、締め付けボルトが緩み、最悪の場合、ボルトとエンドプレートが脱落するおそれがある。

センターシャフトとエンドプレートの上にシムを追加し、締め付けボルトが緩まないようにする。なお、既にボルトに緩みが発生している場合は、ボルトを新品と交換する。

エンドプレートに白ペンキを塗布する。

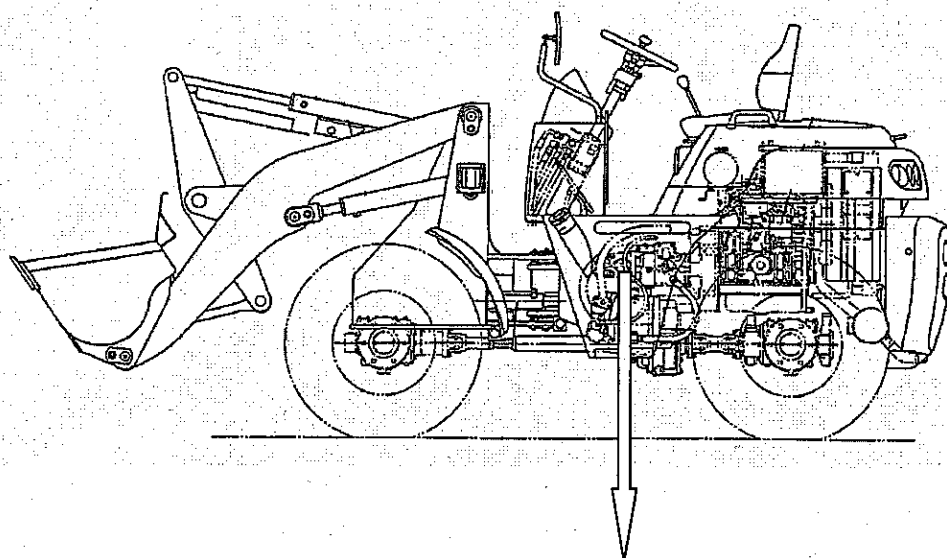
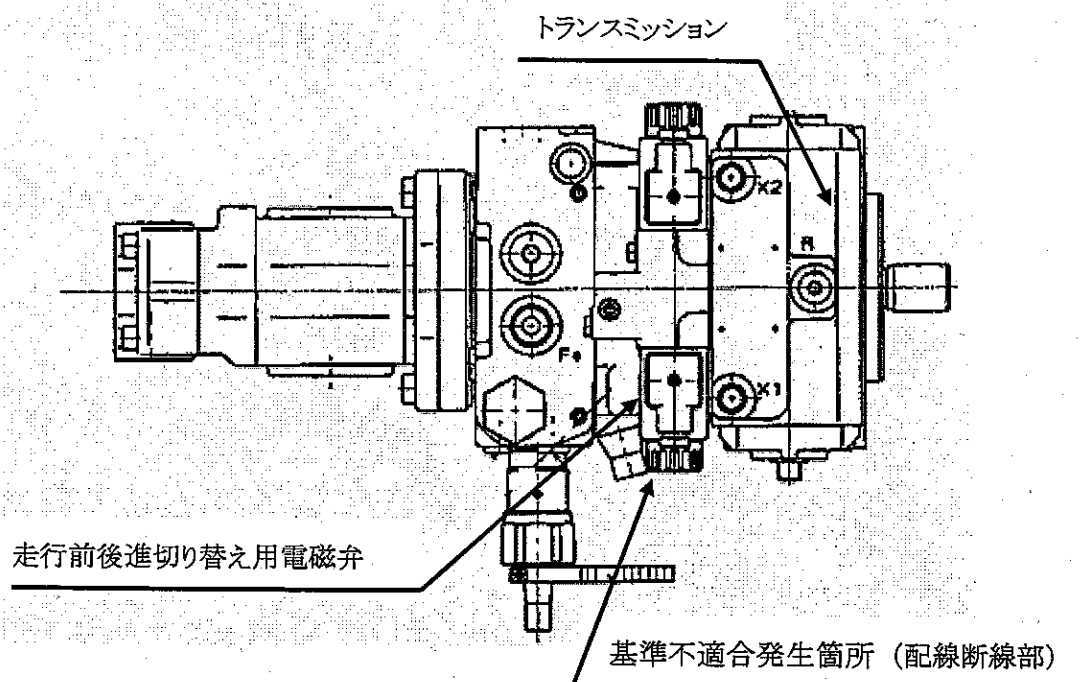
改善箇所説明図

動力伝達装置において、前後進切り替え用電磁弁の配線固定が不適切なため、トランスミッションの振動により配線が共振し断線するものがある。そのため、電磁弁の前後進切り替えができなくなり、最悪の場合、走行不能となるおそれがある。

全車両、走行前後進切り替え用電磁弁の配線を対策品と交換する。

識別： 走行前後進切り替え用電磁弁に白色ペイントを塗布する。
