国総施第123号
国総建第241号
国総振第124号
平成17年12月13日

リコールの届け出に伴う建設機械の事故防止について（11月分）

建設機械に係わるリコール届一覧 (期間:平成17年11月分)

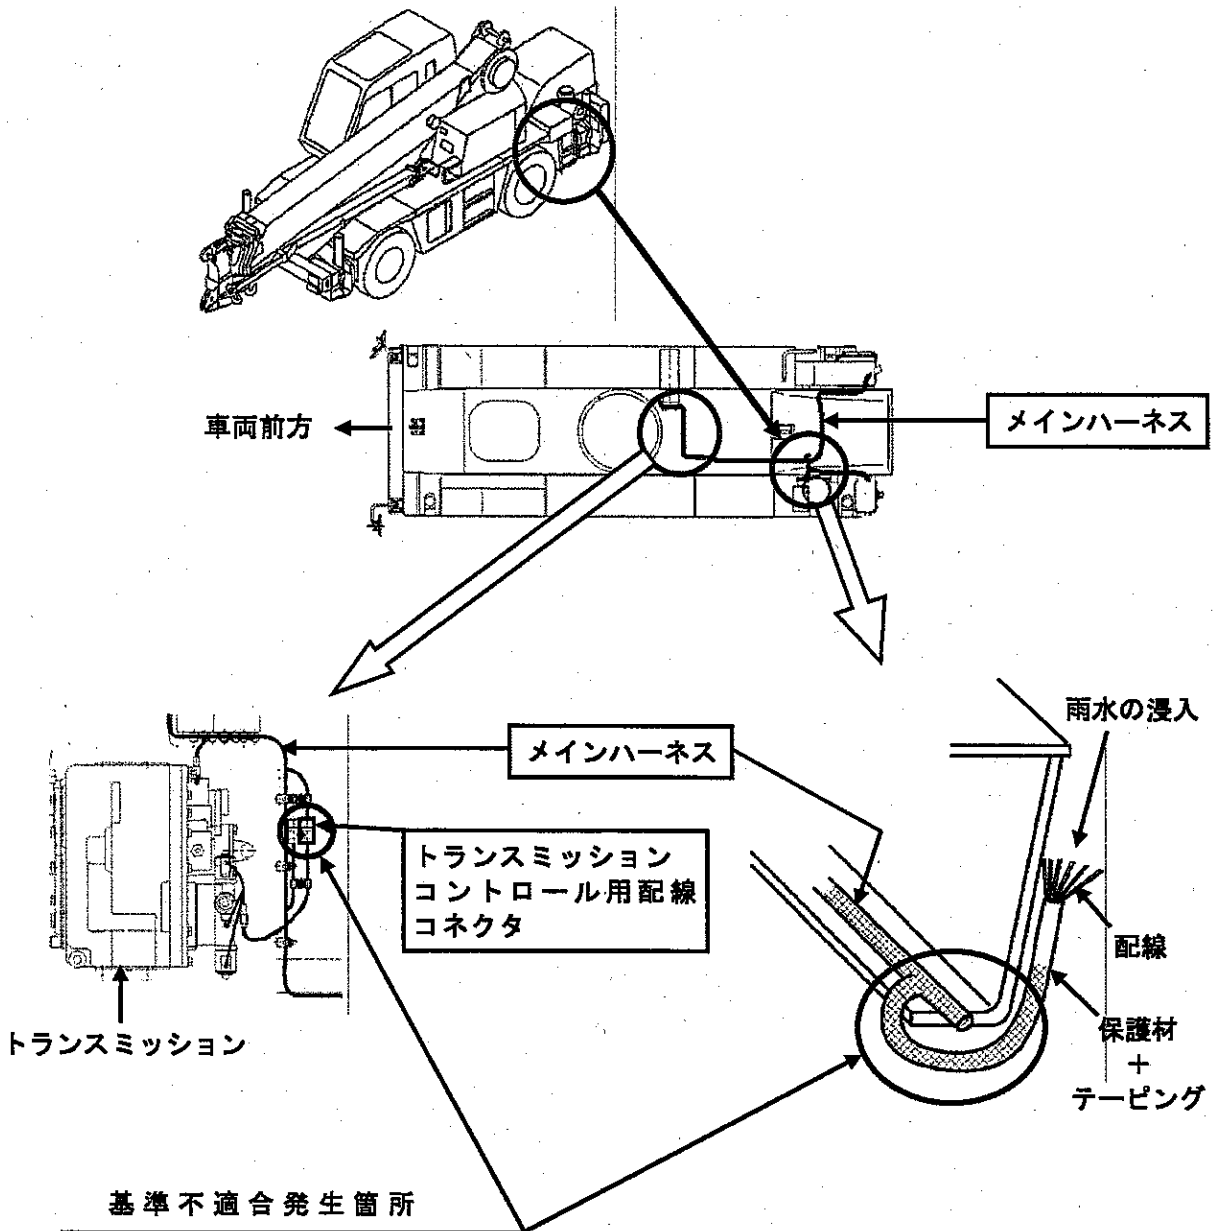
改善箇所説明図

メインハーネス（電気配線）の保護材にビニールテープを隙間なく巻き付けてしまったため、当該ハーネス端部より浸入した雨水がハーネス内部に溜まり、ミッションコントロール用配線コネクタ内部に達するものがある。
 そのため、そのままの状態で使用を続けると、コネクタ内部で漏電して変速不良が発生し、最悪の場合、走行不能に至るおそれがある。

改善の内容
 全車両、ハーネスを対策品と交換するとともに、これに接続されるコネクタを併せて交換する。

識別：改善措置作業完了車には、ハーネスの保護チューブ端部に白色のテープを巻く。

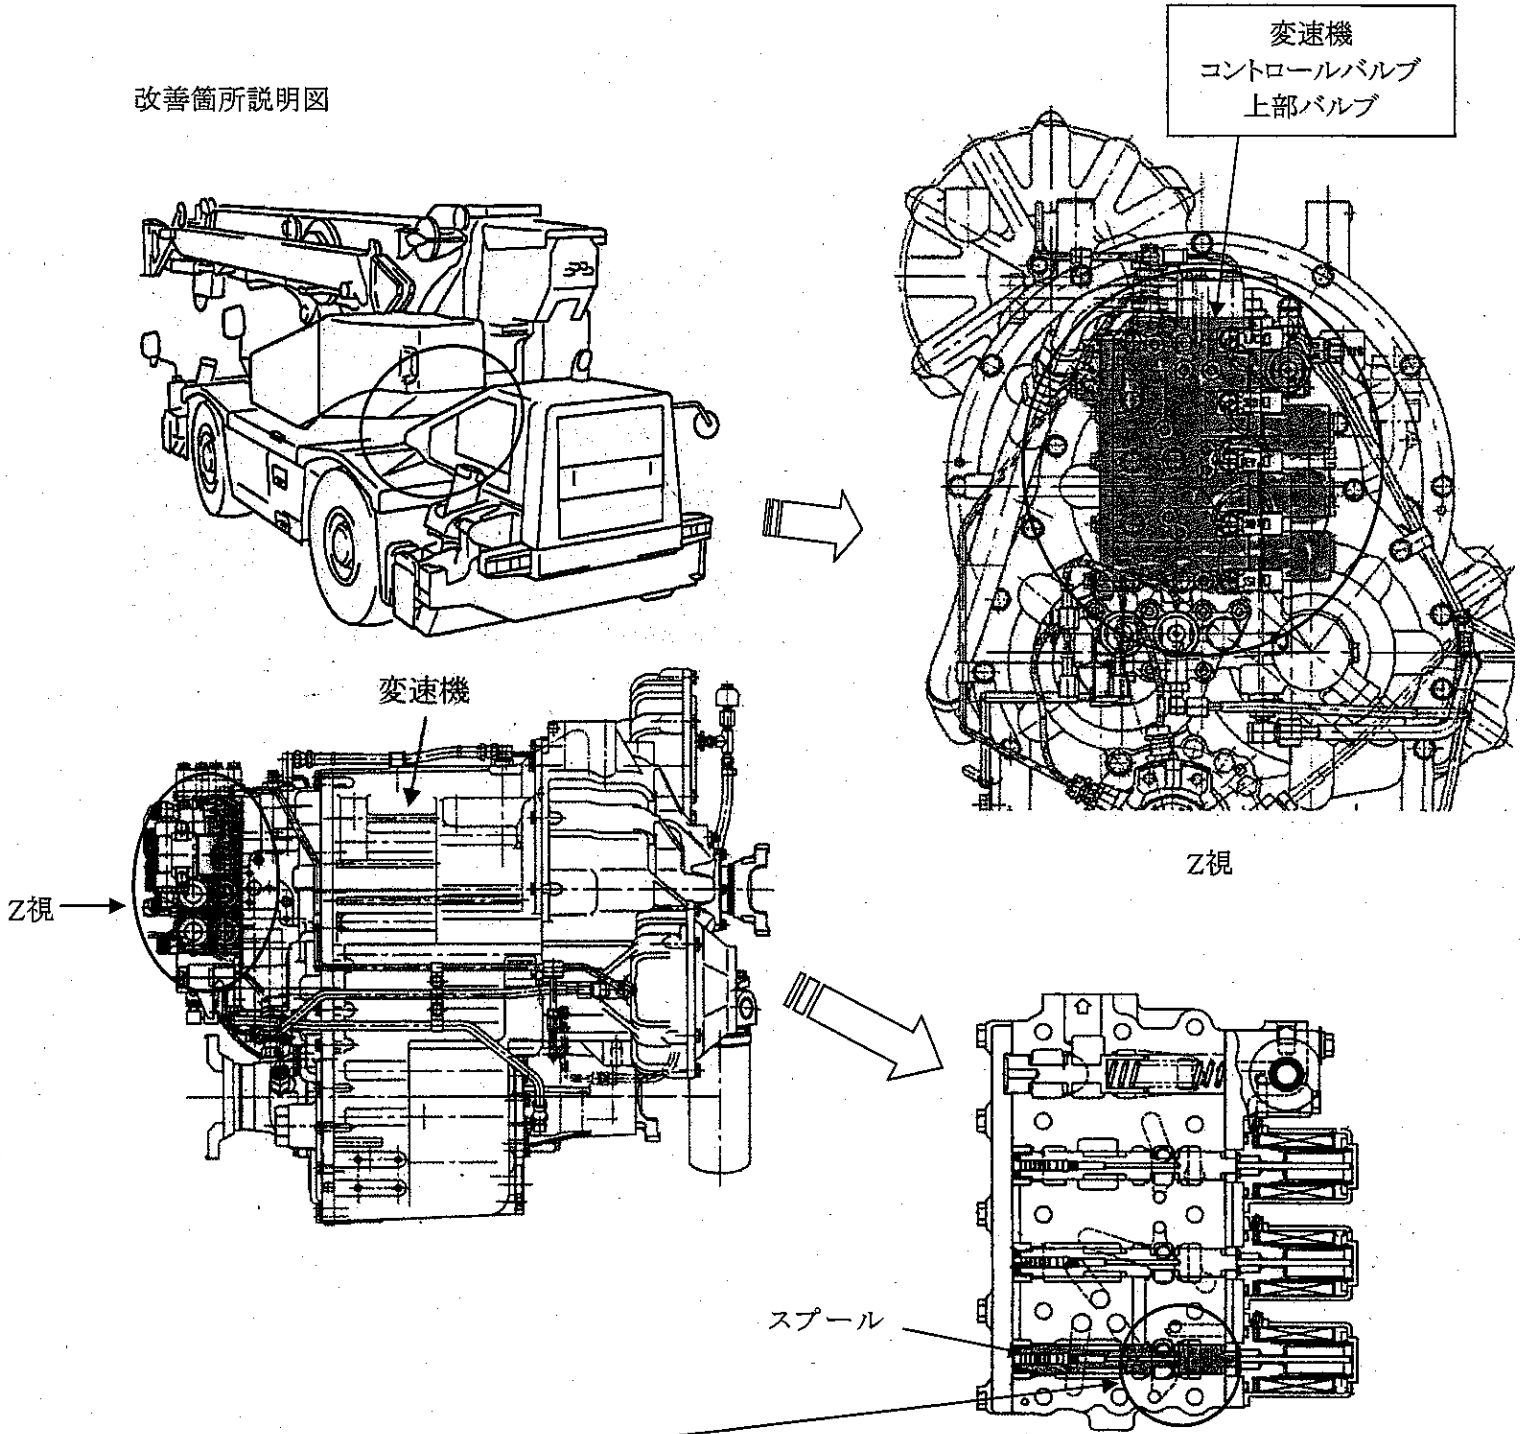
改善箇所説明図

基準不適合箇所

変速機のコントロールバルブにおいて、上部バルブにフィルタを設けていないため、内部に混入した異物を除去できないことがある。そのため、そのままの状態で使用を続けると、クラッチ油圧を制御するスプールに異物を噛み込み、変速機が作動不良を起こし、最悪の場合、変速レバーが中立位置で車両が前進するおそれがある。

改善措置の内容 : 全車両、変速機コントロールバルブの上部バルブをフィルタ付きの対策品と交換する。

識別 : 当該バルブに黄色ペンキを塗布して識別する。

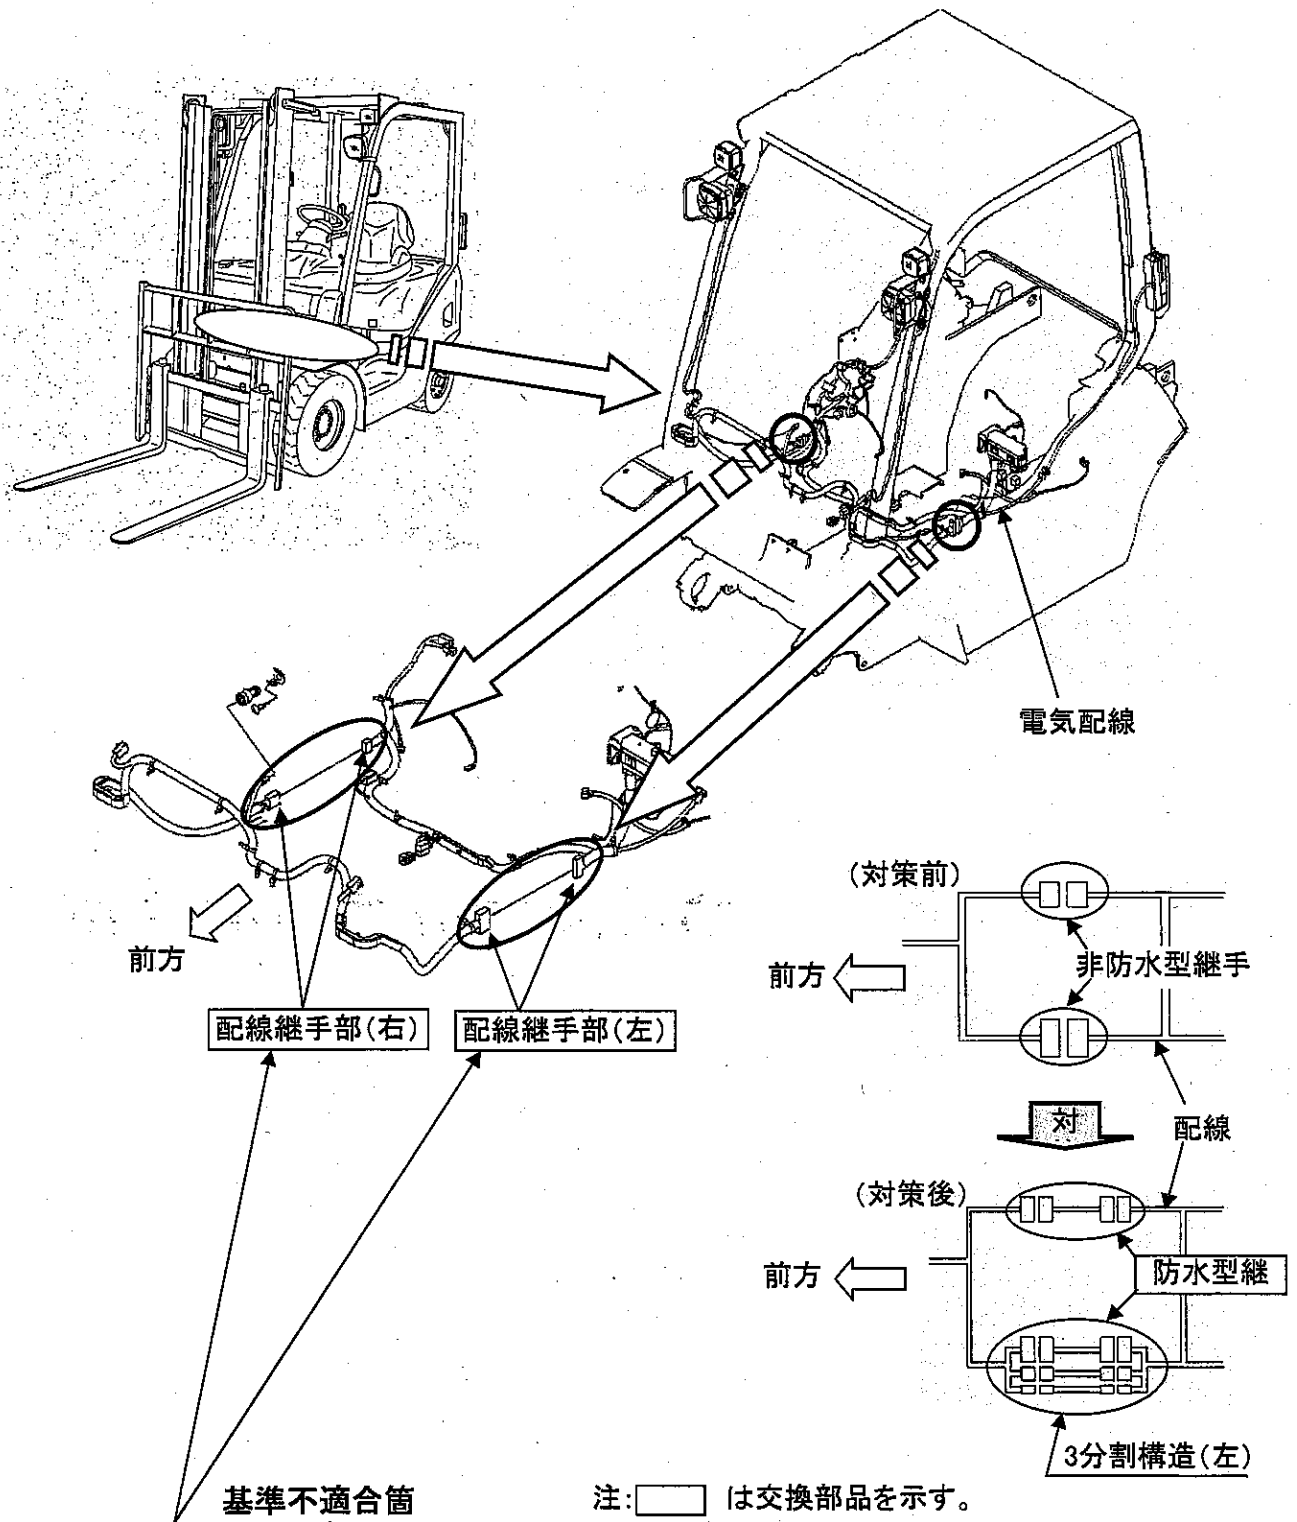
改善箇所説明図

車体に取り付けられている電気配線の継手部の防水構造が不適切なため、洗車時等に当該部が直接被水した場合、内部に水が浸入することがある。そのため、そのまま使用を続けると、継手部内部の電気接点が腐食して、電気機器が正常に作動せず、最悪の場合、走行不能などの不具合が起こるおそれがある。

全車両、当該電気配線の継手部一式を対策品と交換する。

左側配線継手部が3分割構造となるので、外観から容易に識別できる。

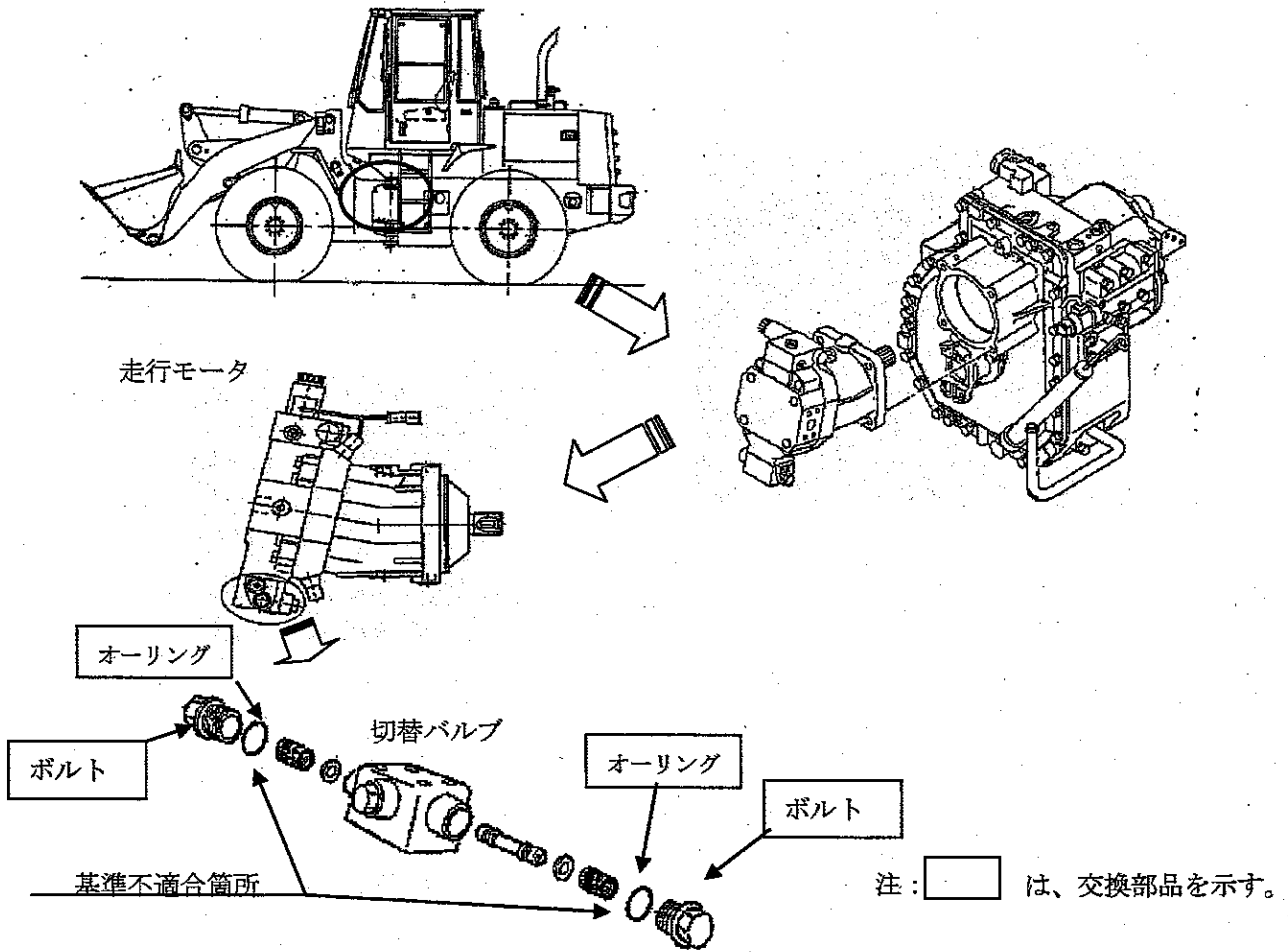
改善箇所説明図

静油圧変速機の走行モータの切替バルブにおいて、左右のボルトの締付けが不適切なため、使用過程においてボルトが緩むものがある。そのため、そのままの状態で使用を続けると、オーリングが破損して作動油が流出し、最悪の場合、走行不能になるおそれがある。

改善処置の内容： 全車両、ボルトの締付けを点検し、緩みのあるものはボルト及びオーリングを新品に交換し、ボルトを適切に締付ける。

識別： ボルトの端部に白ペンキを塗布し、識別する。

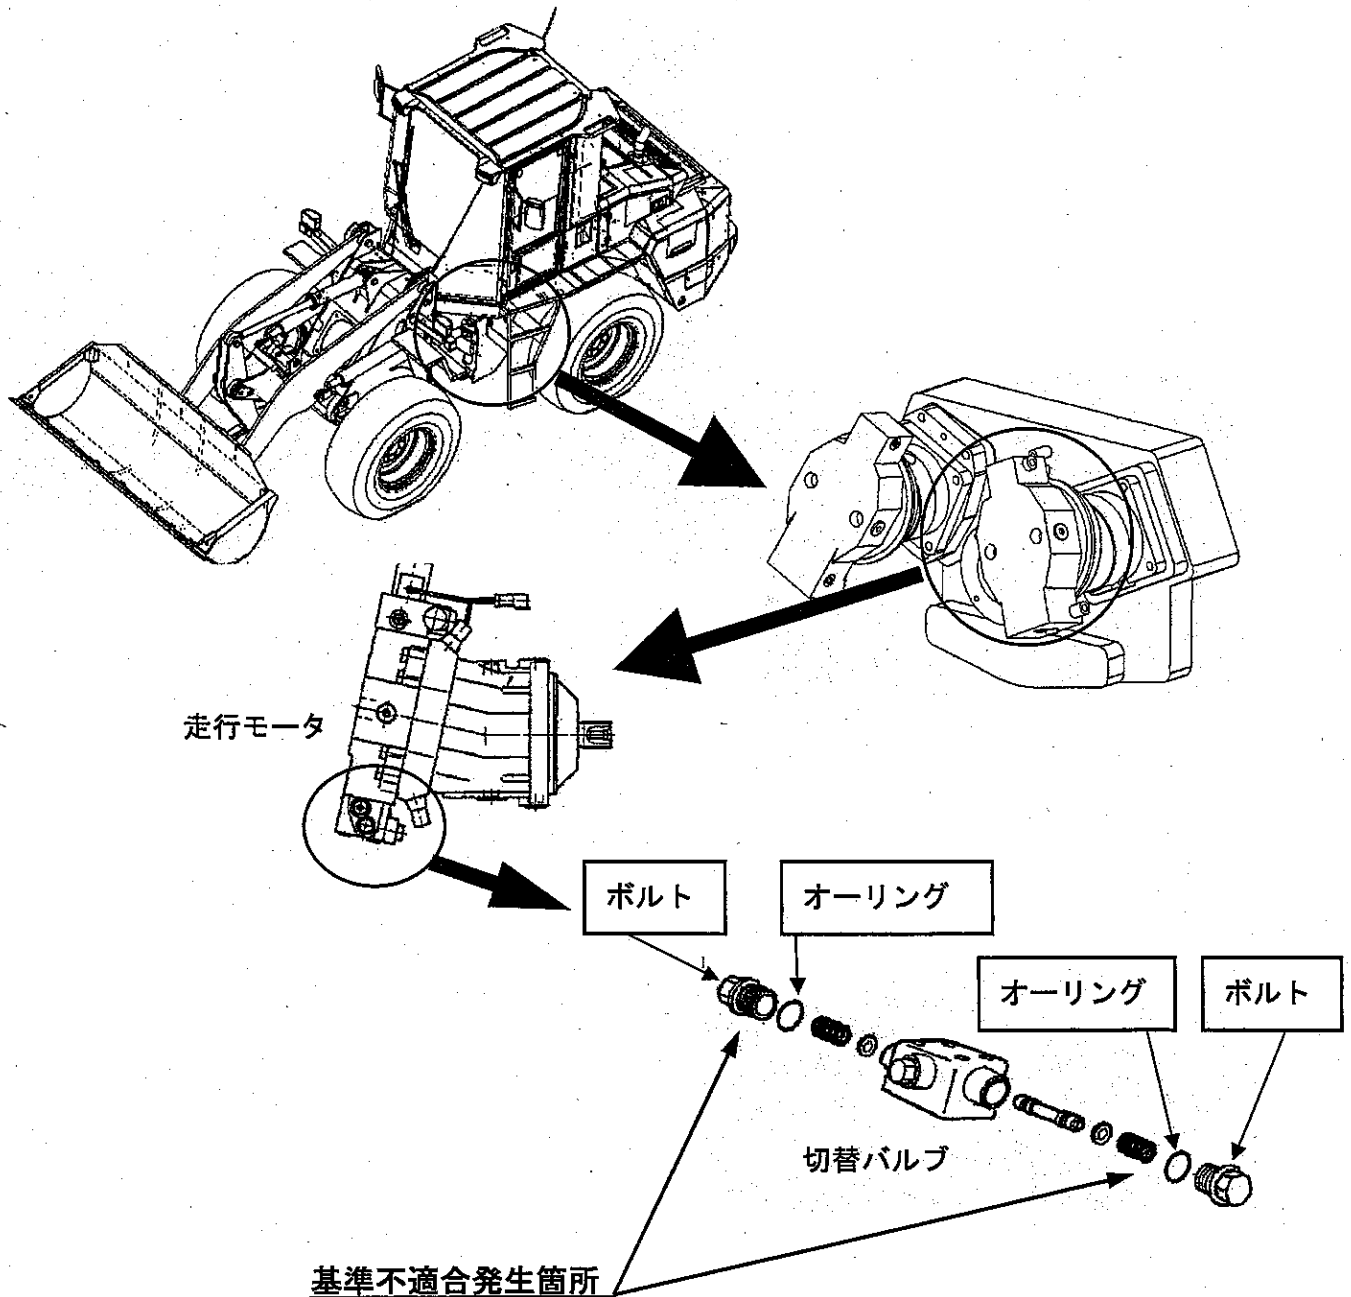
改善箇所説明図

静油圧変速機の走行モータの切替バルブにおいて、左右のボルトの締付けが不適切なため、使用過程においてボルトが緩むものがある。そのため、そのままの状態で使用を続けると、オーリングが破損して作動油が流出し、最悪の場合、走行不能になるおそれがある。

全車両、ボルトの締付けを点検し、緩みのあるものはボルト及びオーリングを新品に交換し、ボルトを適切に締付ける。

識別：ボルトの端部に白ペンキを塗布し、識別する。

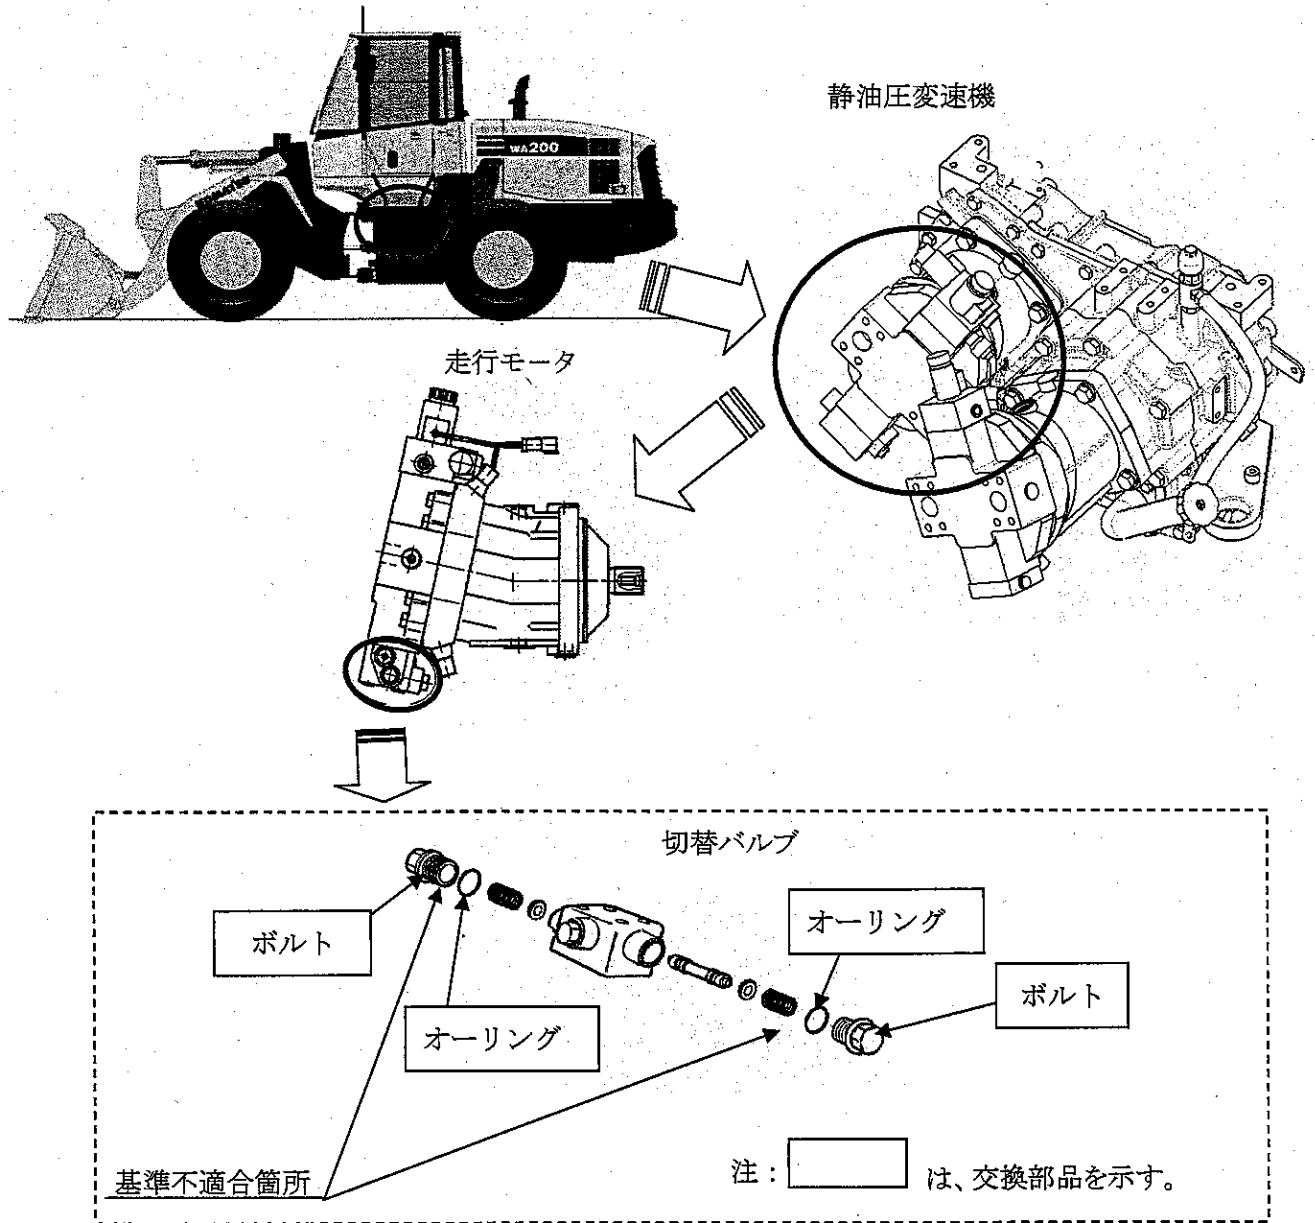
改善箇所説明図 (例:W109)

静油圧変速機の走行モータの切替バルブにおいて、左右のボルトの締付けが不適切なため、使用過程においてボルトが緩むものがある。そのため、そのままの状態で使用を続けると、オーリングが破損して作動油が流出し、最悪の場合、走行不能になるおそれがある。

改善措置の内容: 全車両、ボルトの締付けを点検し、緩みのあるものはボルト及びオーリングを新品に交換し、ボルトを適切に締付ける。

識別: ボルトの端部に白ペンキを塗布し、識別する。

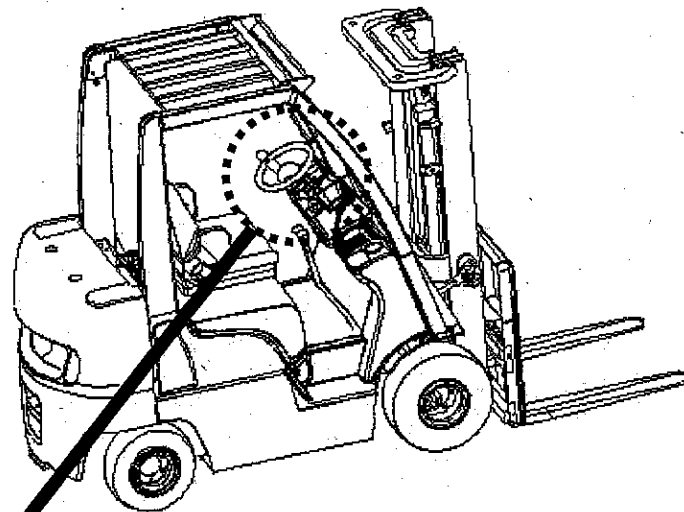
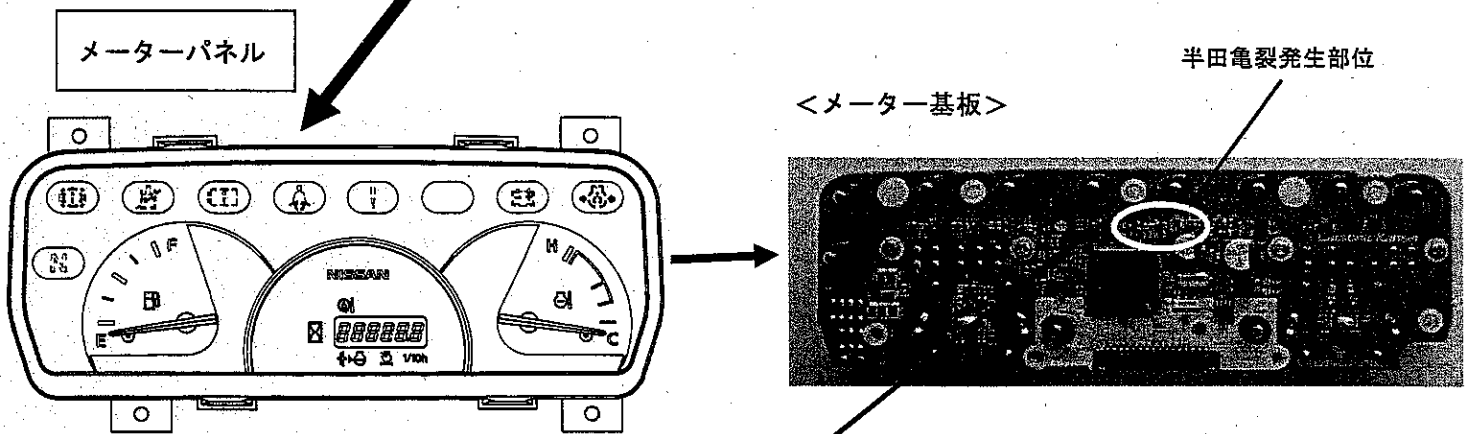
改善箇所説明図

基準不適合発生箇所

自動変速機付車において、メーターパネルの基板が不適切なため、メーター内部の温度上昇による基板の熱膨張の繰返しにより、抵抗半田部に亀裂が生じるものがある。
そのため、そのまま使用を続けると、亀裂が進行し、シフトチェンジしてもパネル内のシフト位置情報が更新されなくなり、最悪の場合、前後進の切り替えができず、シフト位置と逆方向に走行するおそれがある。

全車両、メーターパネルを対策品と交換する。

メーターパネル裏面に、白ペイントを塗布する。

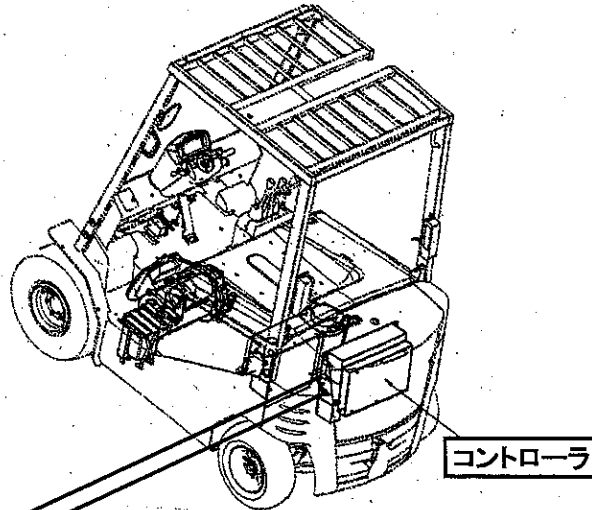
改善箇所説明図

基準不適合箇所

コントローラ内パワーモジュール

車両走行制御コントローラにおいて、パワーモジュールのトランジスタの放熱性が不足しているため、トランジスタから発生する熱により高温になるものがある。
そのため、そのまま使用を続けると、トランジスタに過大電流が流れて破損し、走行不能になるおそれがある。

全車両、当該コントローラを対策品と交換する。

対策後識別: 作業が終了したら、コントローラ上面のプリント板表面に白ペンキでマーキングする。

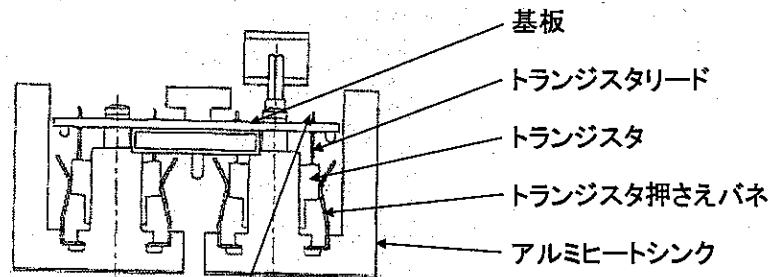
パワーモジュール断面図

基準不適合箇所: トランジスタのリードハンダ部溶損
