リコールの届け出に伴う建設機械の事故防止について（1月分）

建設機械に係わるリコール届出一覧 (期間:平成18年1月分)

リコール届出一覧表

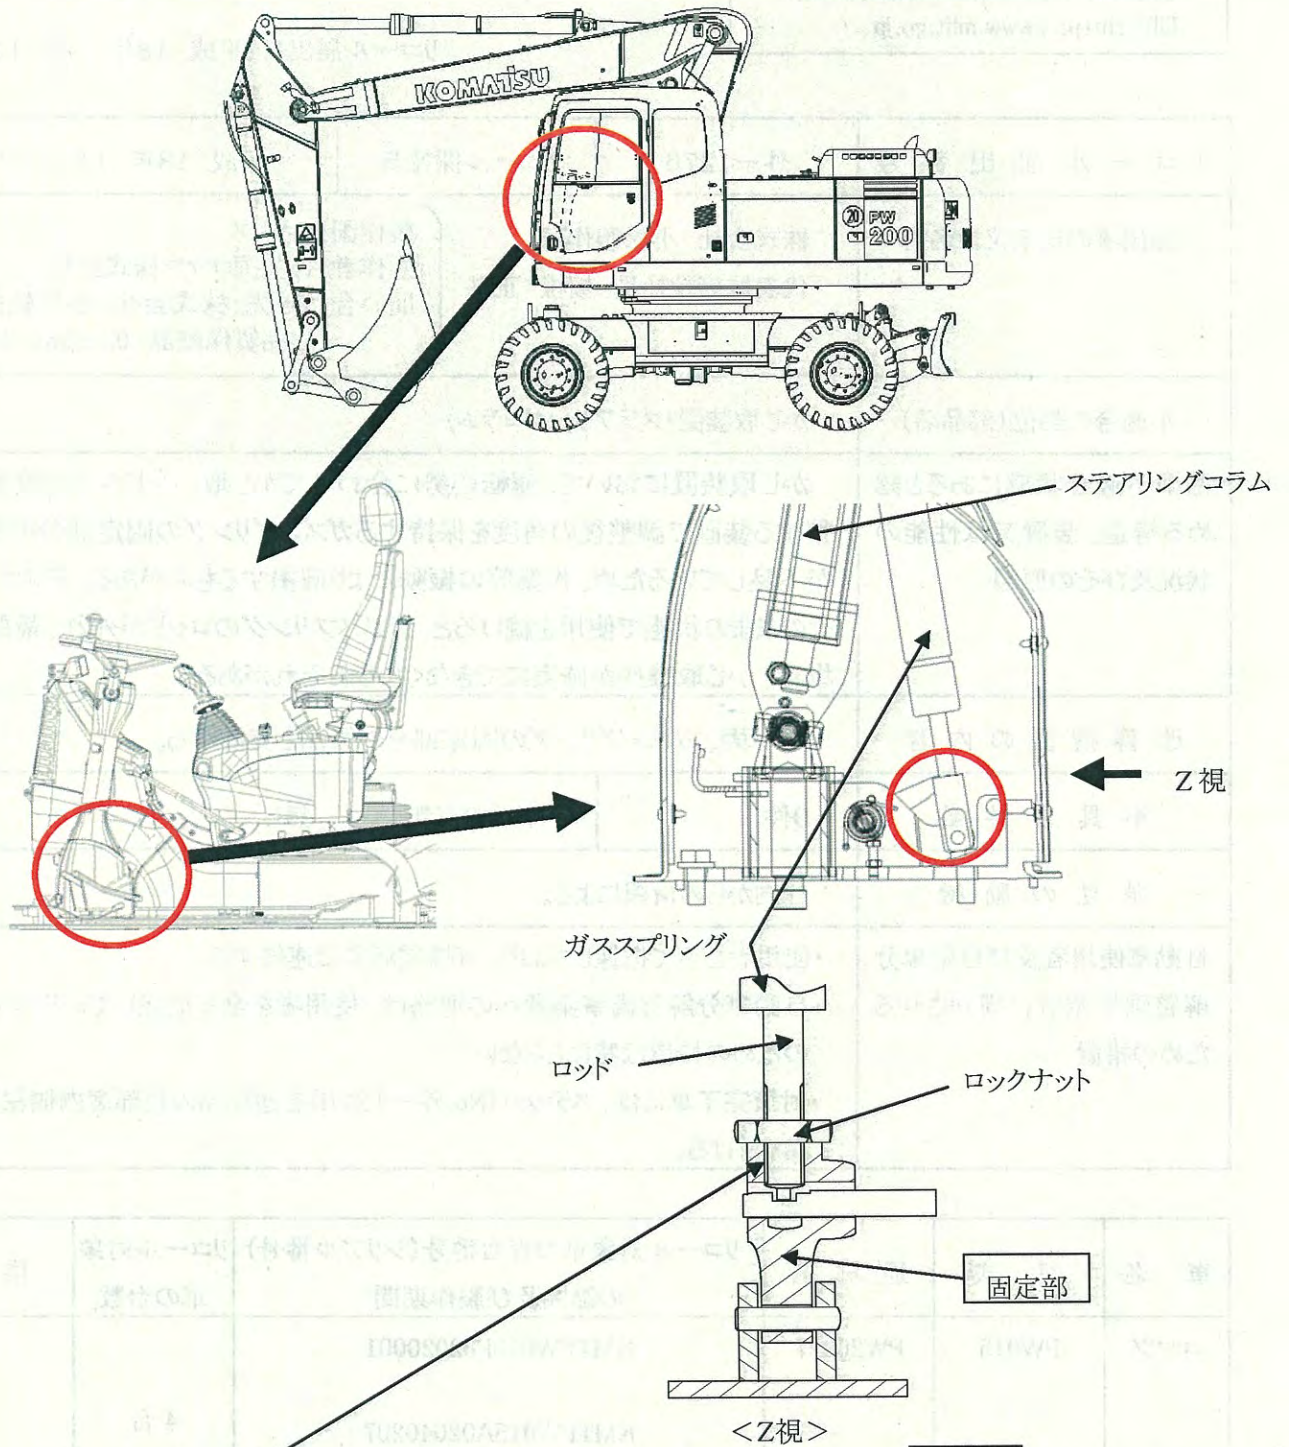
改善箇所説明図

不適合発生箇所

かじ取装置において、運転姿勢に合わせてかじ取ハンドルの角度を調整する装置で調整後の角度を保持するガススプリングの固定部分の強度が不足しているため、作業等の振動により破損するものがある。そのため、そのままの状態で使用を続けると、ガススプリングのロッドが外れ、最悪の場合、かじ取操作が確実にできなくなるおそれがある。

改善措置の内容 : 全車両、ガススプリングの固定部を対策品と交換する。

識別 : 角度調整ペダル取り付けピン端部に白色ペンキを塗布し識別する。

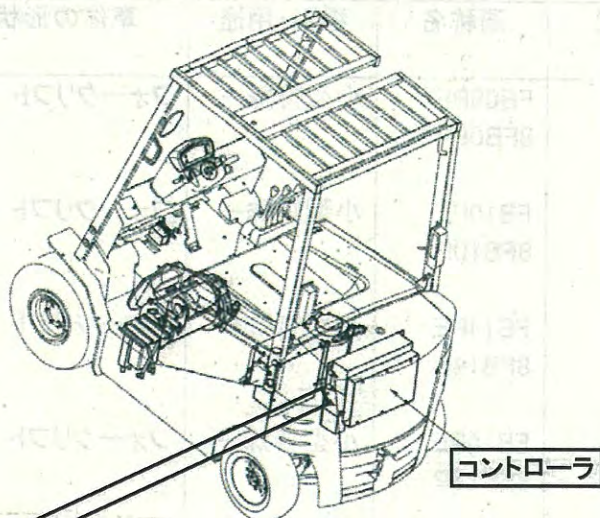
改善箇所説明図

基準不適合箇所

車両走行制御コントローラにおいて、パワーモジュールのトランジスタの放熱性が不足しているため、トランジスタから発生する熱により高温になるものがある。

そのため、そのまま使用を続けると、トランジスタに過大電流が流れて破損し、走行不能になるおそれがある。

全車両、当該コントローラを対策品と交換する。

対策後識別: 作業が終了したら、コントローラ上面のプリント板表面に白ペンキでマーキングする。

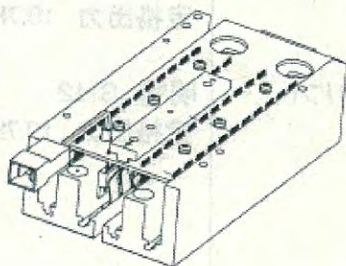
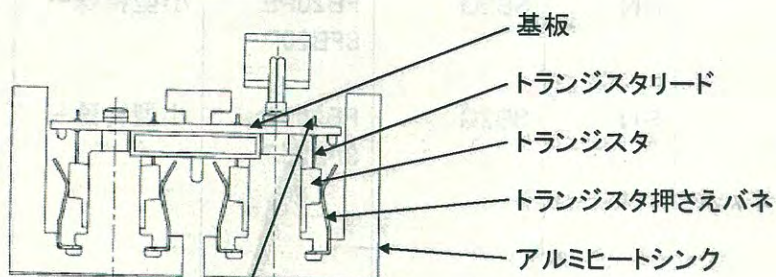
パワーモジュール断面図

基準不適合箇所: トランジスタのリードハンダ部溶損

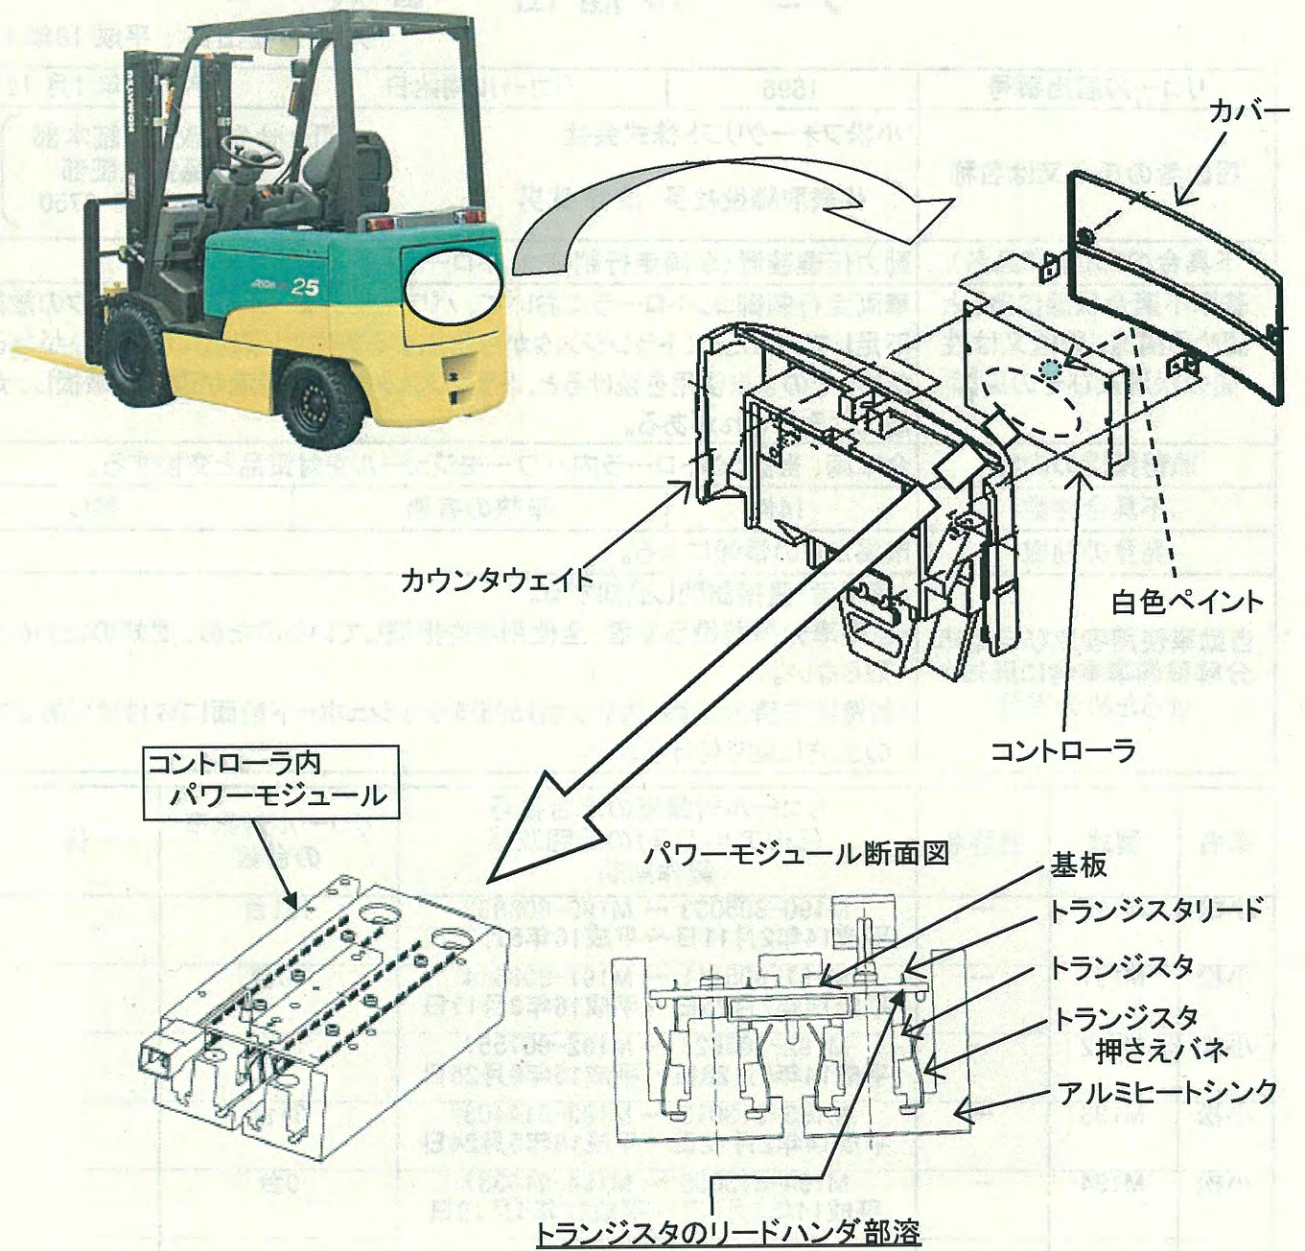
改善箇所説明図

基準不適合箇所

車両走行制御コントローラにおいて、パワーモジュールのトランジスタの放熱性が不足しているため、トランジスタから発生する熱により高温になるものがある。そのため、そのまま使用を続けると、トランジスタに過大電流が流れて破損し、走行不能になるおそれがある。

全車両、当該コントローラ内パワーモジュールを対策品と交換する。

コントローラ上面のカバーに白色ペイントを塗布する。

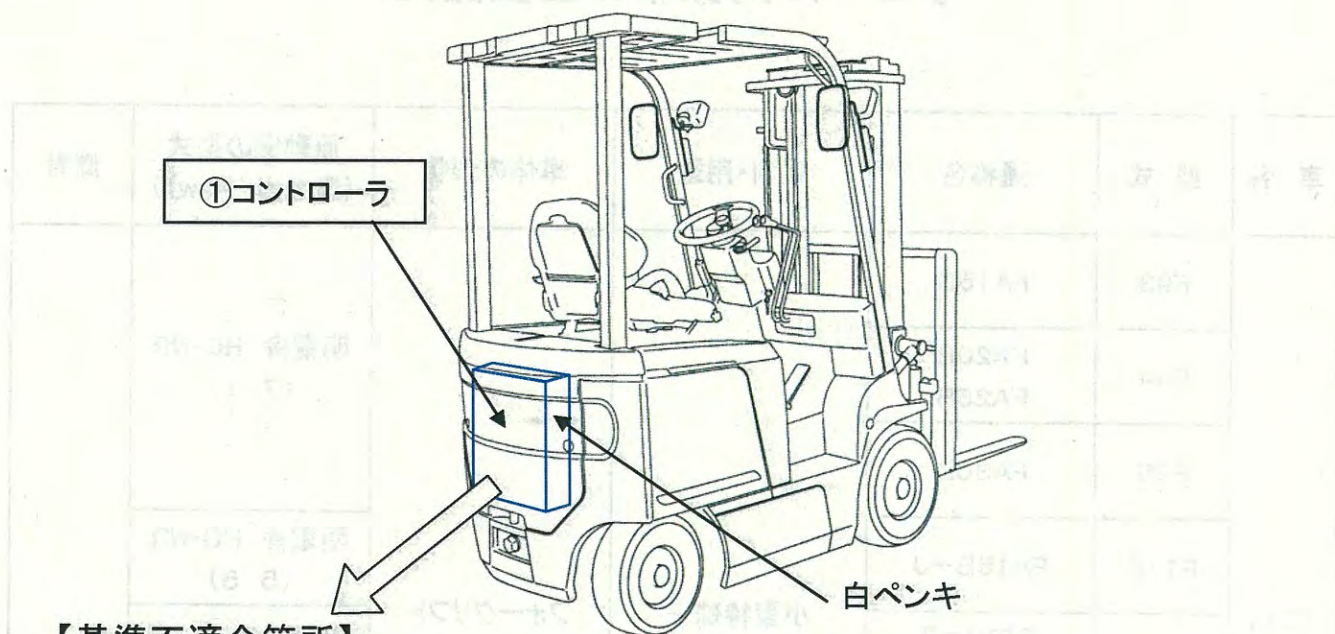
改善箇所説明図

【基準不適合箇所】

車両走行制御コントローラにおいて、パワーモジュールのトランジスタの放熱性が不足しているため、トランジスタから発生する熱により高温になるものがある。そのため、そのまま使用を続けると、トランジスタに過大電流が流れて破損し、走行不能になるおそれがある。

全車両、型式に応じて以下の対策を行う。

- ①当該コントローラを対策品と交換する。
- ②当該コントローラ内パワーモジュールを対策品と交換する。

対策後識別：作業が終了したら、コントローラ右側面に白ペンキでマーキングする。

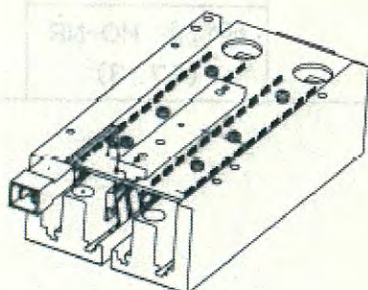
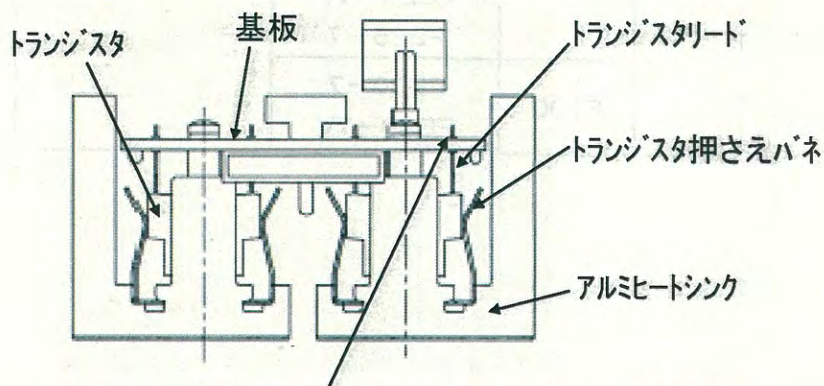
パワーモジュール断面図

基準不適合箇所: トランジスタのリードハンダ部溶損

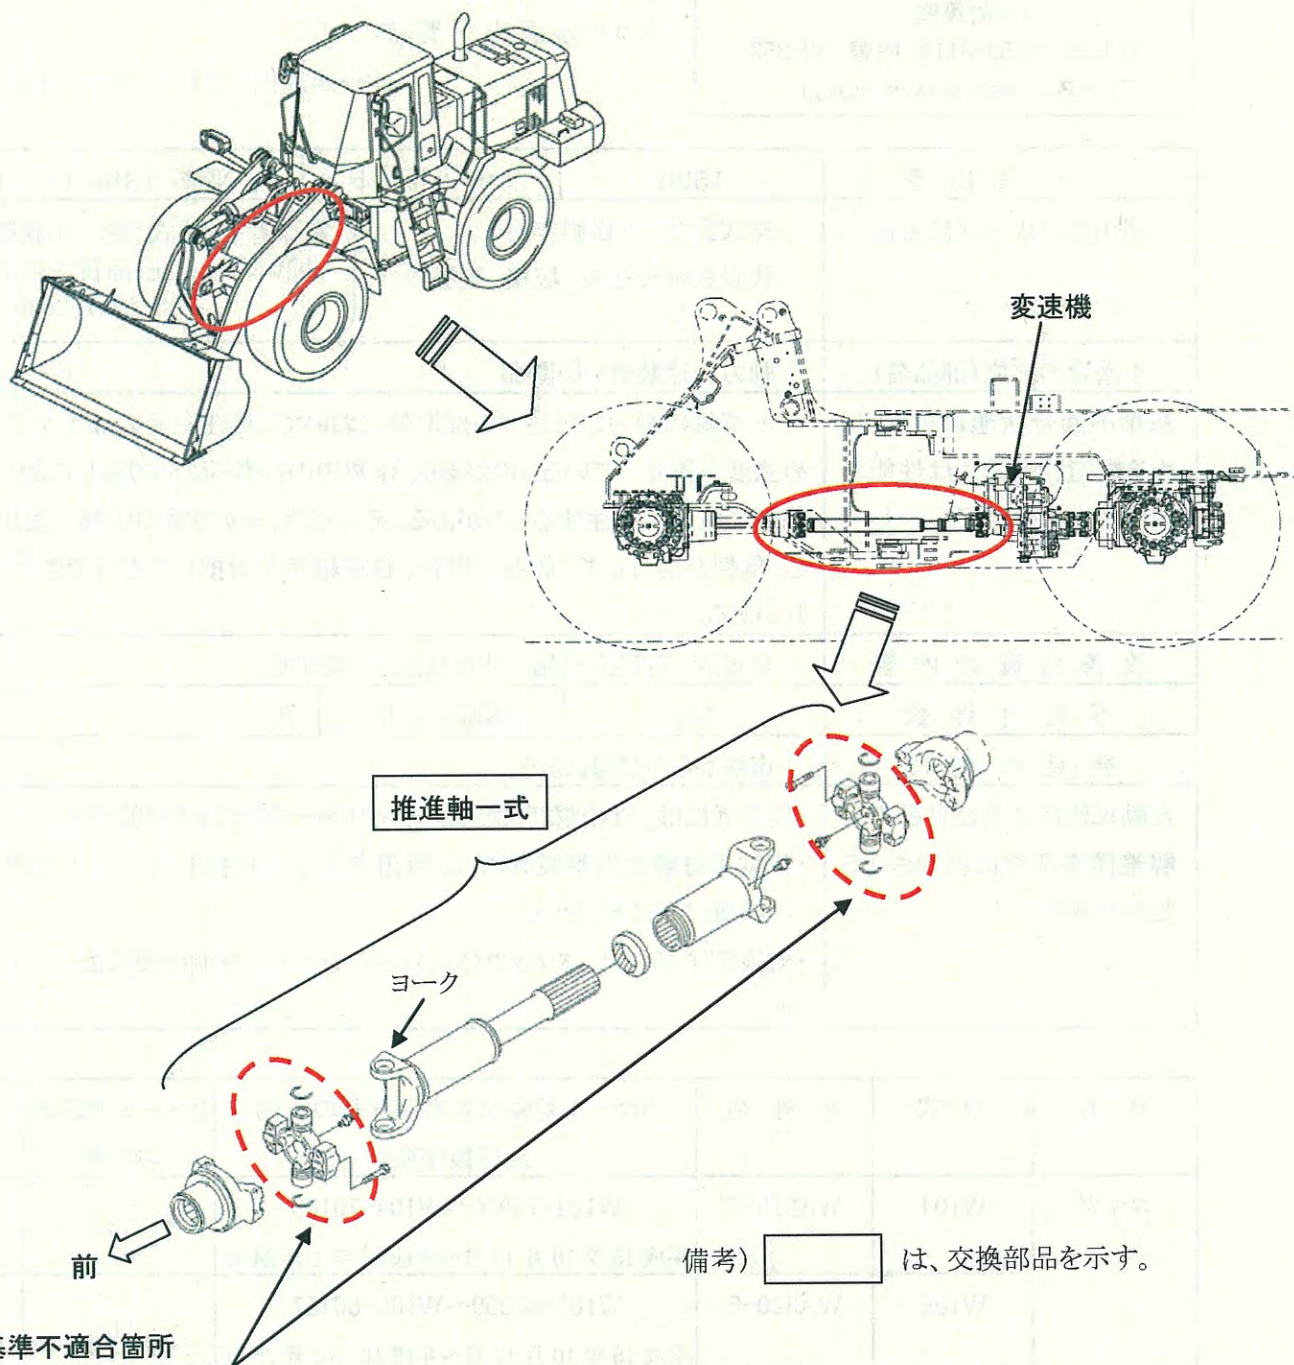
改善箇所説明図

基準不適合箇所

前車軸に動力を伝達する推進軸において、自在継手の加工が不適切なため強度が不足しているものがあり、作業中の高負荷の繰り返しにより当該継手軸部に亀裂が発生するものがある。そのため、そのままの状態で使用を続けると、亀裂が進行して、最悪の場合、自在継手が折損して走行できなくなるおそれがある。

改善措置の内容 : 全車両、当該推進軸一式を良品と交換する。

識別 : 推進軸のヨーク端面に黄色ペイントを塗布する。

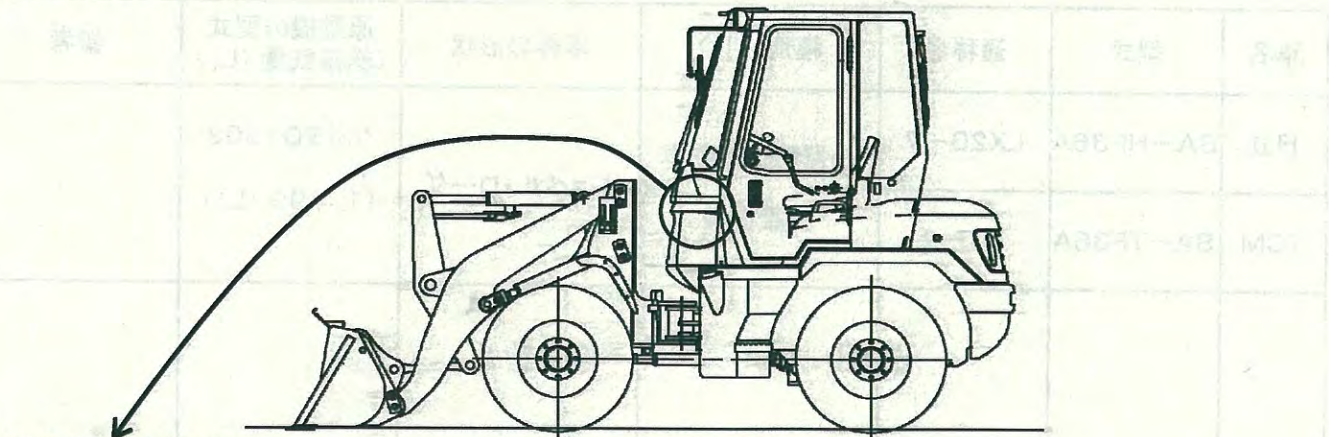
[改善箇所説明図]

[不具合発生箇所]

盗難防止装置の電気回路において、リレーの仕様が不適切なため、リレー内部のコイルが発熱するものがある。そのため、そのままの状態を使用を続けると、コイルが短絡してヒューズが溶断し、原動機が停止して再始動できなくなるおそれがある。

改善内容
全車両、リレーを対策品に交換する。
