国総施第176号
国総建第332号
国総振第149号
平成18年 3月 9日

リコールの届け出に伴う建設機械の事故防止について（2月分）

建設機械に係わるリコール届出一覧 (期間:平成18年2月分)

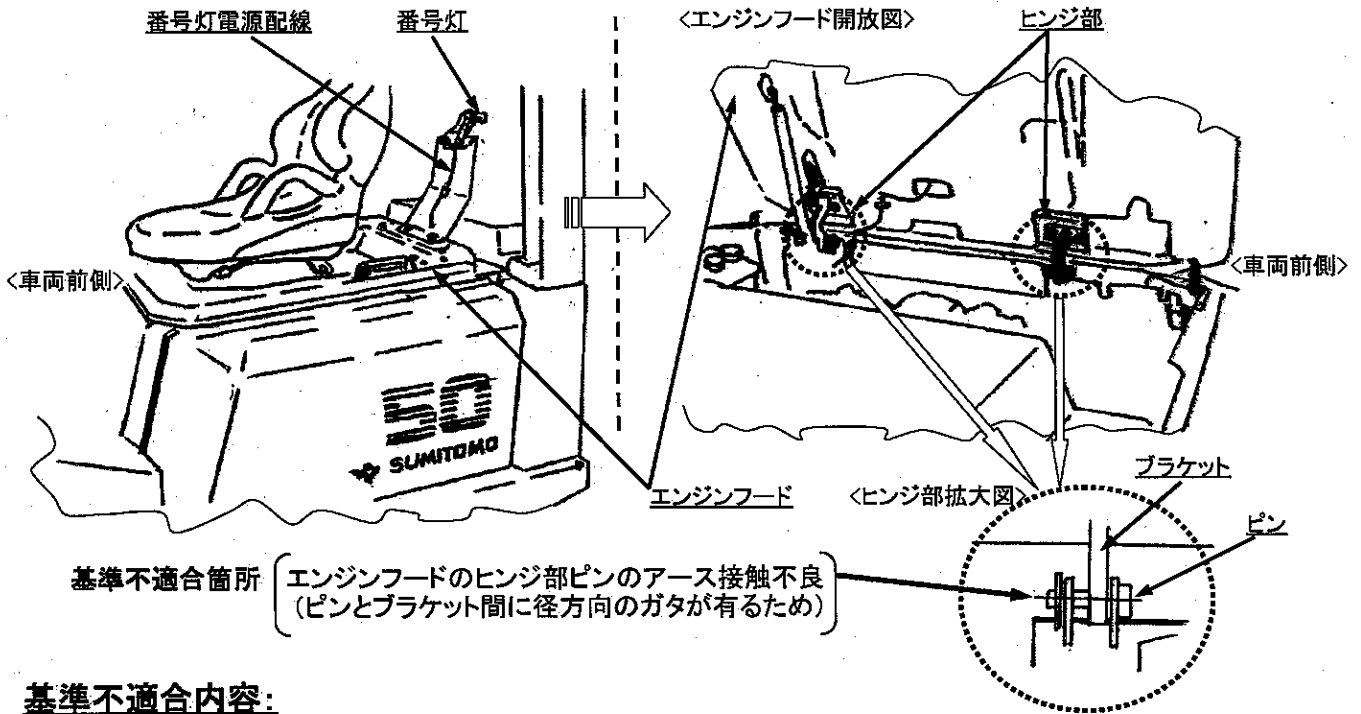
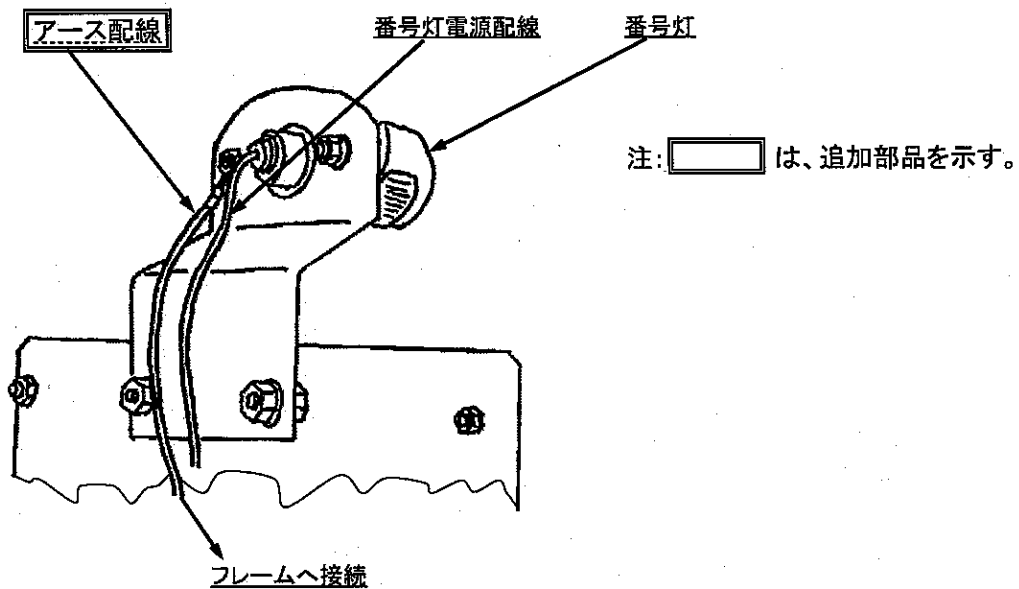
改善箇所説明図

ナンバー灯のアース回路の接続先が不適切なため、その経路となっているエンジンフードのヒンジ部ピンのガタにより、アース不良を起こすものがある。そのため、走行中の振動等によりナンバー灯が点灯しなくなる、又は、点滅するおそれがある。

改善内容:
全車両、ナンバー灯取付部とフレーム間を直接接続する専用のアース配線を追加する。
識別:
作業が終了したら、ナンバー灯取り付けブラケット部に白ペンキでマーキングする。

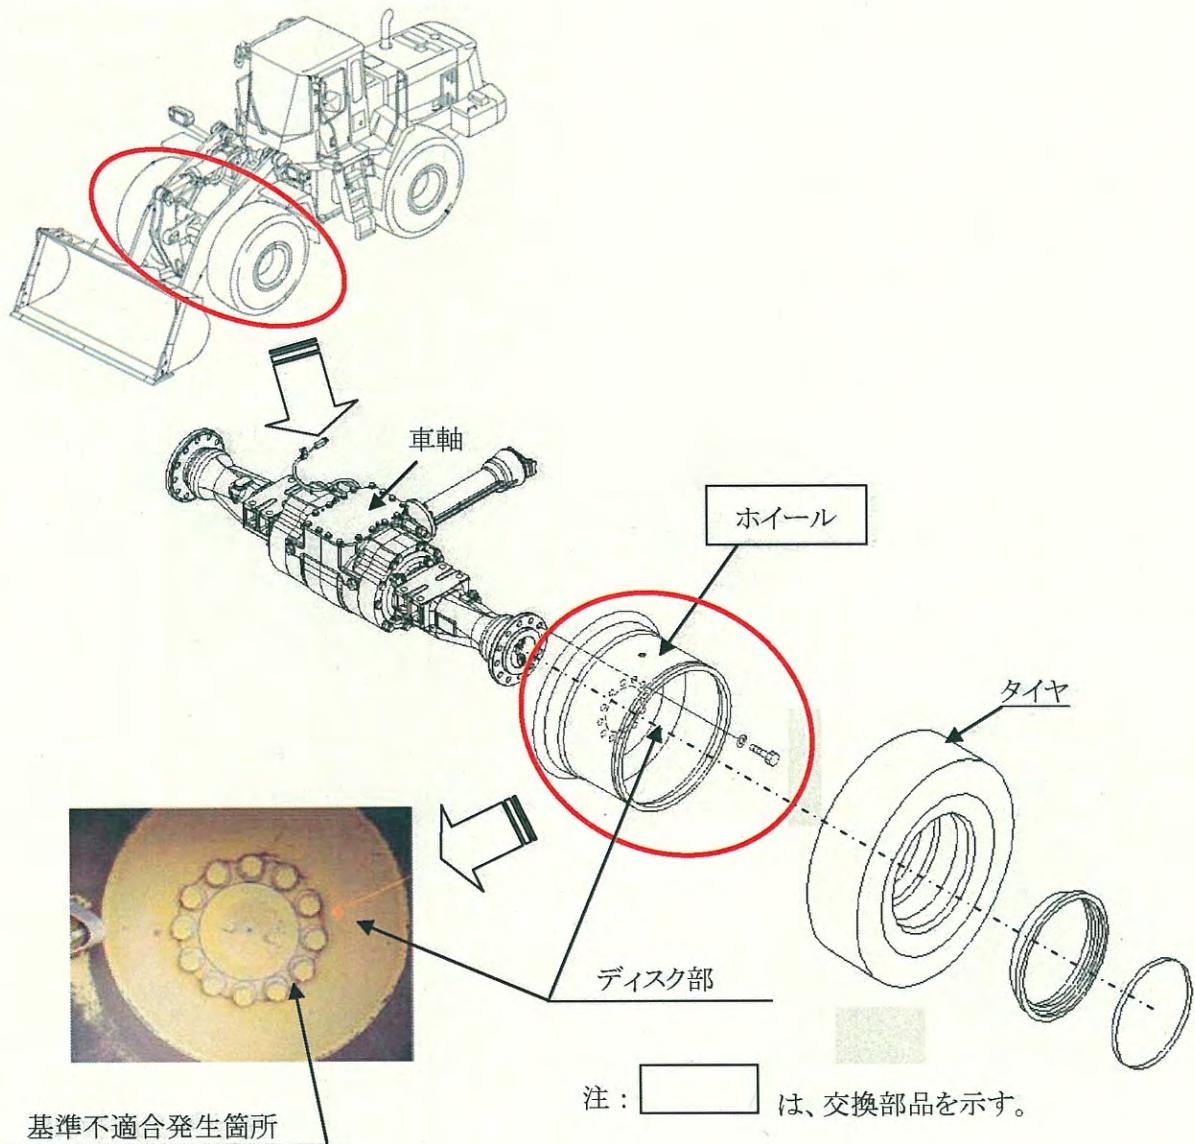
改善箇所説明図

ホイールにおいて、ディスク部の加工が不適切なため、強度が不足しているものがあり、作業中の高負荷の繰り返しの繰り返しにより当該ディスク部に亀裂が発生するものがある。そのため、そのままの状態で使用を続けると、亀裂が進行し、最悪の場合、ディスク部が破損してタイヤが外れ、走行できなくなるおそれがある。

改善措置の内容：全車両、ホイールを良品と交換する。

識別：ホイールの空気バルブ保護板の下側に白ペイントを塗布する。

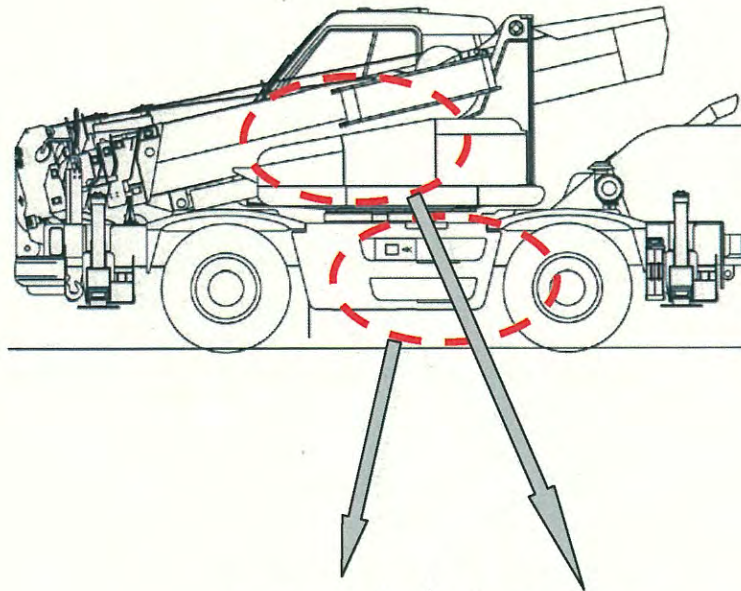
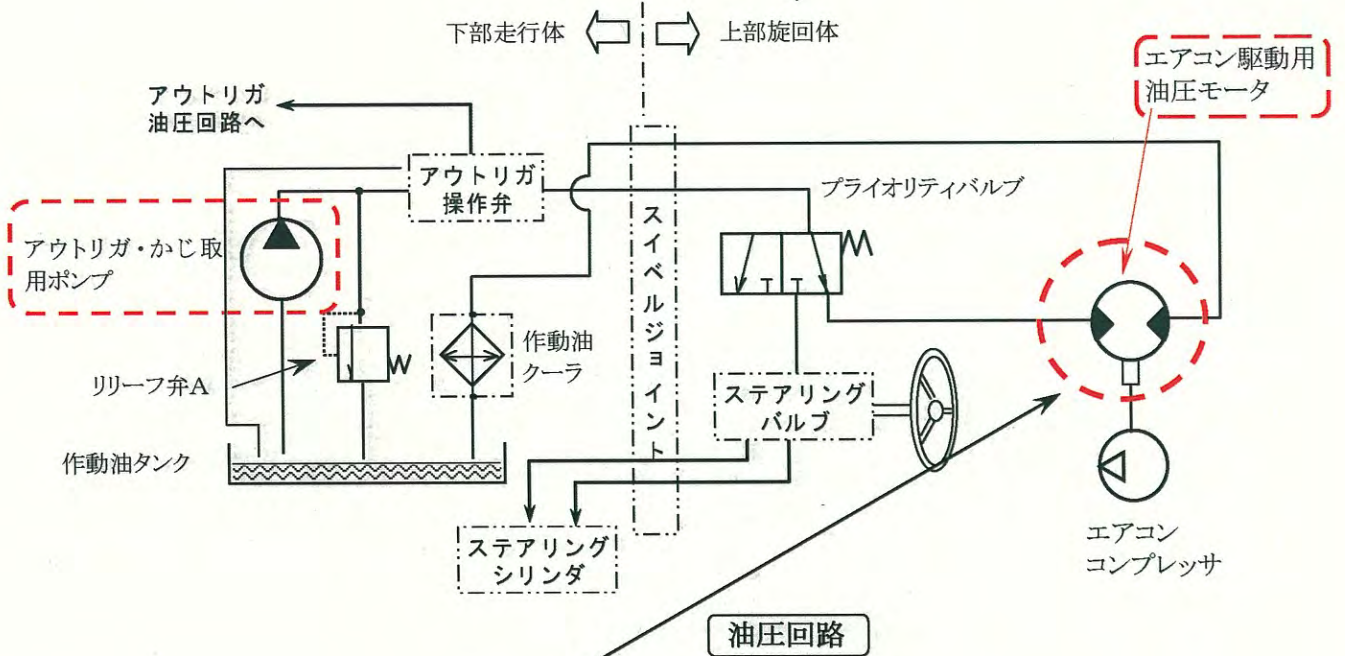
改善箇所説明図

全油圧式かじ取装置の油圧回路が不適切なため、作動油を共用しているエアコン駆動用油圧モータに作動不良が生じた場合、作動油が過熱することがある。そのため、そのままの状態で使用を続けると、かじ取用ポンプの効率が低下して、かじ取装置への作動油の供給量が不足し、最悪の場合、確実なかじ取操作ができなくなるおそれがある。

- ① 当該油圧モータを対策品に交換する。
- ② 当該油圧モータに作動不良が生じた場合でも、かじ取装置に十分な作動油が供給されるようにバイパスリリーフ弁を追加する。
- ③ 作動油の温度が一定以上に上昇した場合に、運転者に警告するための警告灯を追加する。
