リコールの届け出に伴う建設機械の事故防止について（7月分）

## 建設機械に係わるリコール届出一覧 (期間:平成18年7月分)

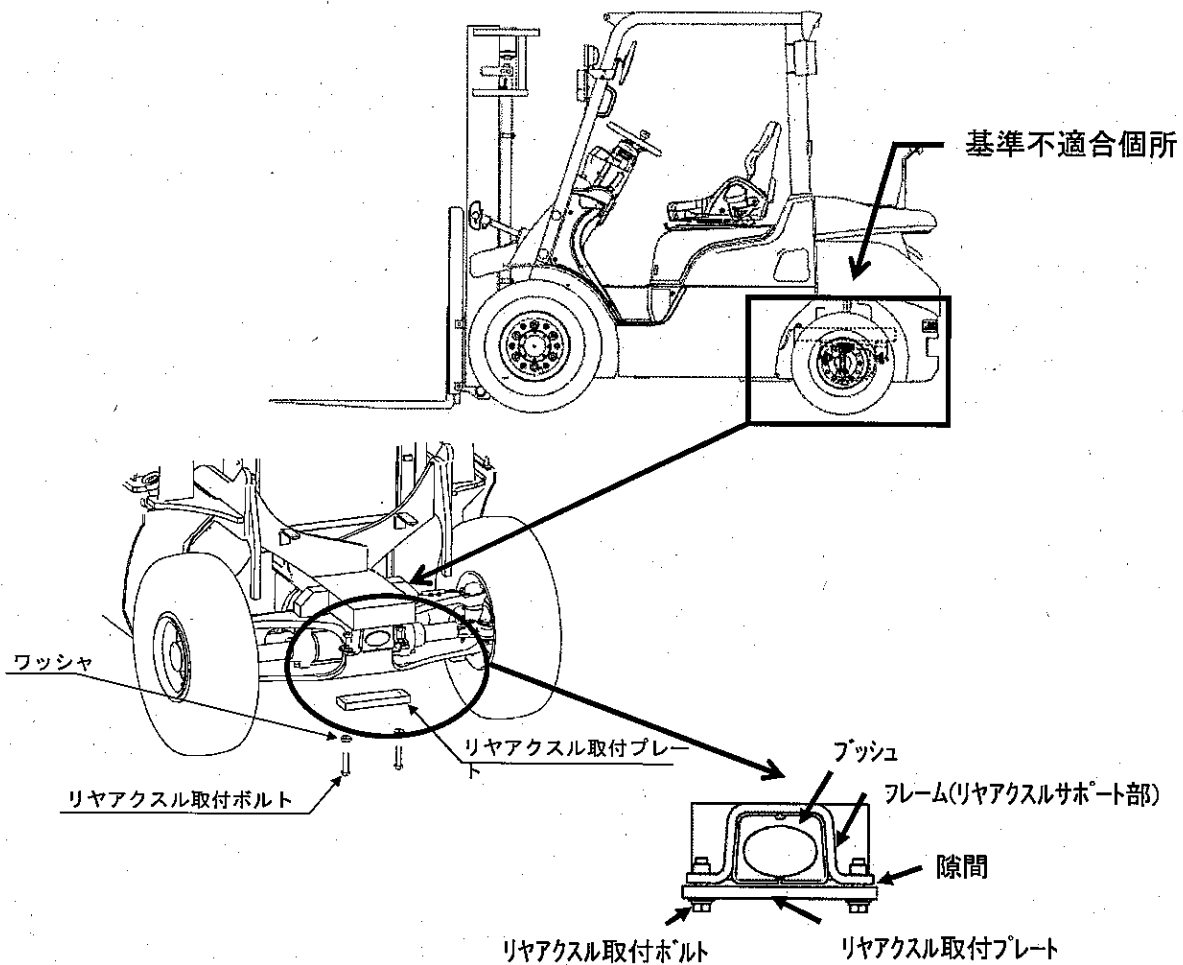
## 改善箇所説明図

### 不具合発生箇所

リアアクスルにおいて、フレームのアクスルサポート部の加工が不適切なため、プッシュが適正に組み付けされず、フレームとアクスル取付プレート間に隙間が生じているものがある。そのため、そのまま使用を続けた場合、フレームとプレートを締結するボルトの締付トルクが低下し取付ボルトが緩み、プレートが脱落し、最悪の場合、フレームからリアアクスルが外れ、走行不能に至るおそれがある。

全車両、当該部の隙間有無とボルト締付トルクを点検し、隙間が発生する場合は、シムを適宜枚数挿入して隙間が発生しないように措置する。

識別: リアアクスル取付プレートに、白ペイントを塗布する。

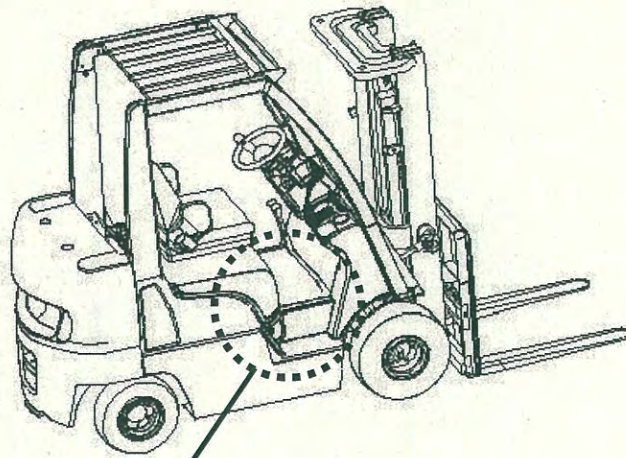
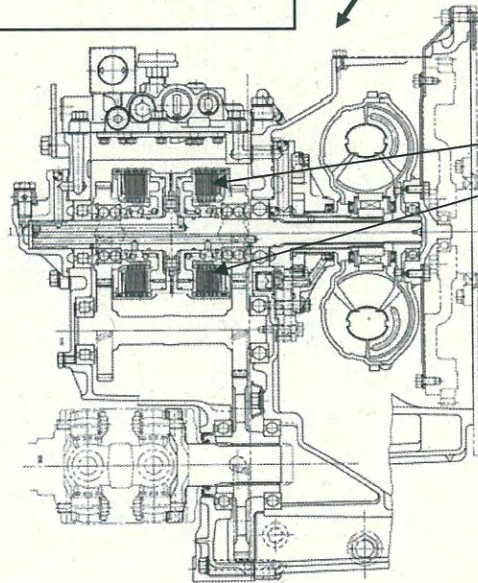
トルクコンバータ式変速機

皿バネ

トルクコンバータ式変速機において、前後進切替操作時のショックを軽減させる皿バネの強度が不足しているものがある。そのため、前後進切替操作を頻繁に行うと、当該バネが破損し、そのまま使用を続けると、破損したバネ小片がクラッチギヤとドラムの間に噛み込み、最悪の場合、ニュートラル状態で車両が動き出すおそれがある。

全車両、トルクコンバータ式変速機を対策品と交換する。

変速機の表面に、白ペイントを塗布する。

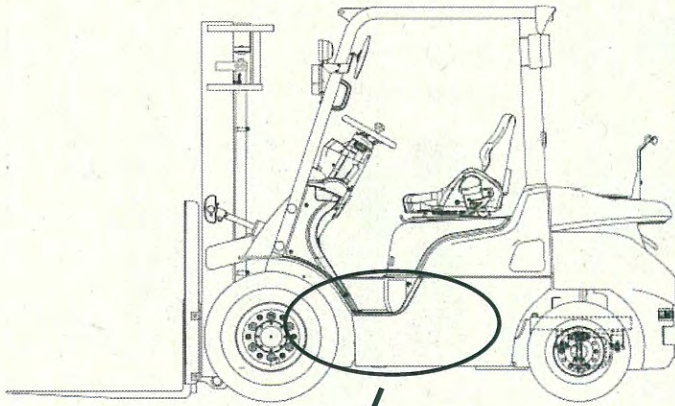
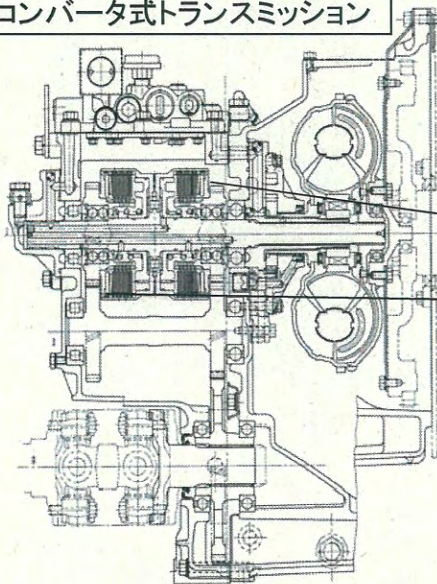
トルクコンバータ式トランスミッション

皿バネ

トルクコンバータ式変速機において、前後進切替操作時のショックを軽減させる皿バネの強度が不足しているものがある。そのため、前後進切替操作を頻繁に行くと、当該バネが破損し、そのまま使用を続けると、破損したバネ小片がクラッチギヤとドラムの上に噛み込み、最悪の場合、ニュートラル状態で車両が動き出すおそれがある。

全車両、トルクコンバータ式変速機を対策品と交換する。

識別：トランスミッションのシリアル番号付近に、白ペイントを塗布する。

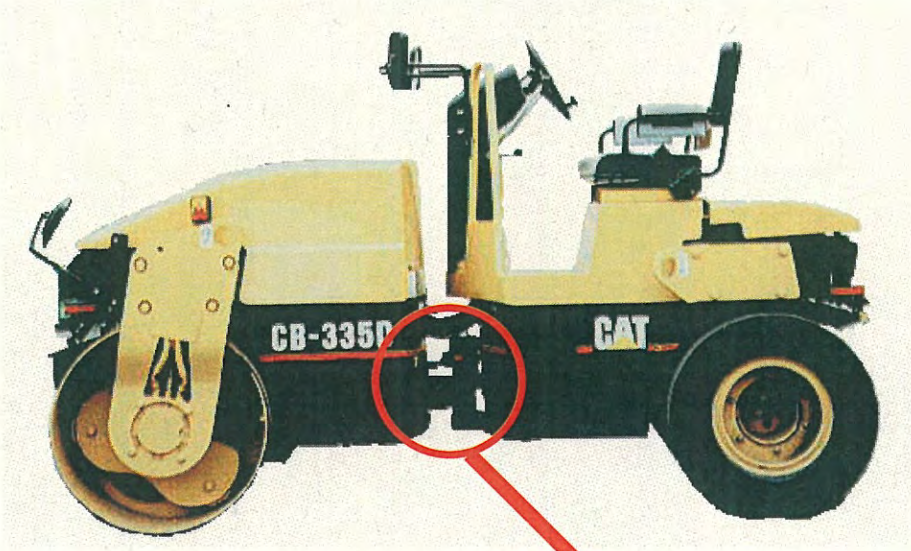
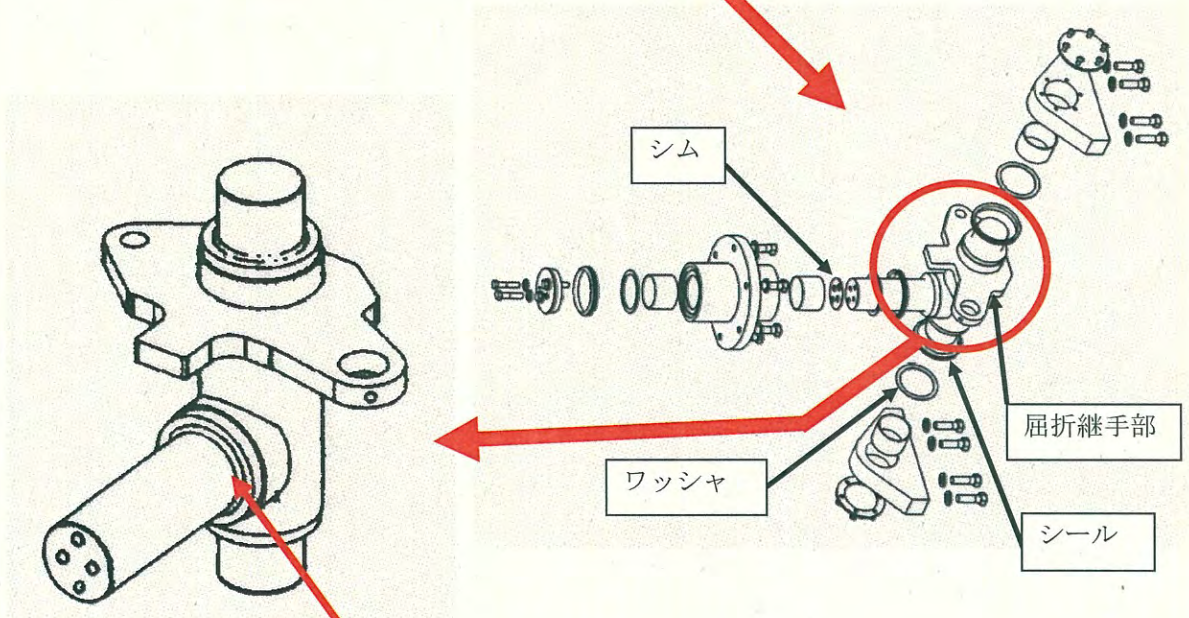
— 改善箇所説明図 —

屈折継手部

車台を屈折させ操向するロードローラにおいて、フロントフレームとリヤフレームの屈折継手部の強度が不足しているものがあり、そのままの状態で使用を続けると当該継手部に亀裂が発生し、最悪の場合、亀裂が進行し継手部が折損して、走行できなくなるおそれがある。

全車両、屈折継手部を対策品と交換する。

識別：対策済み車両には、屈折継手部取付けボルトに白ペンキを塗布する。

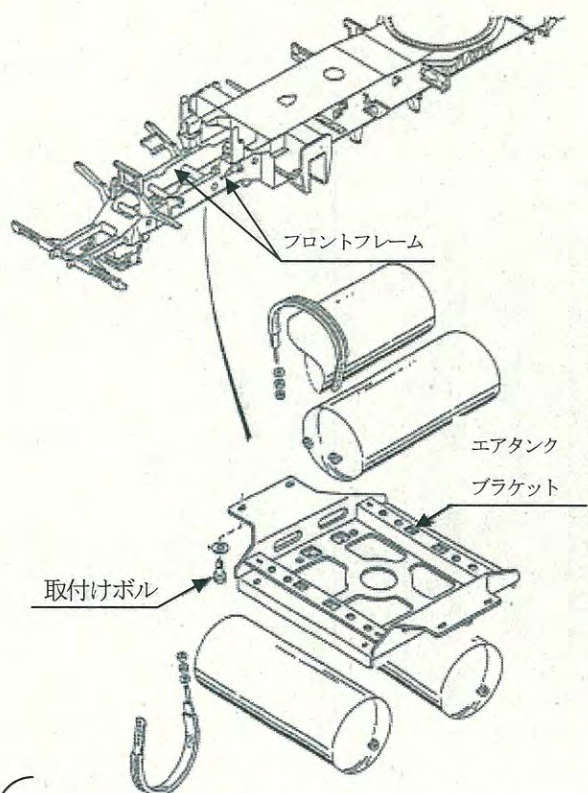
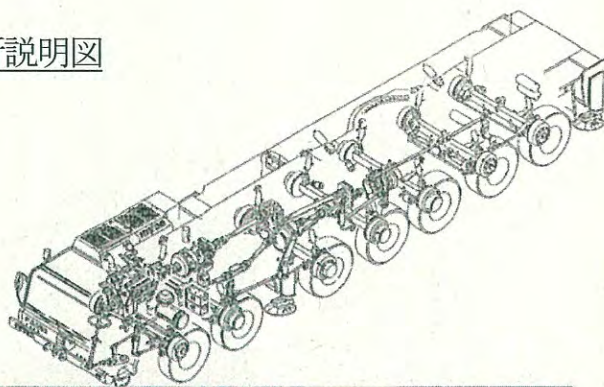
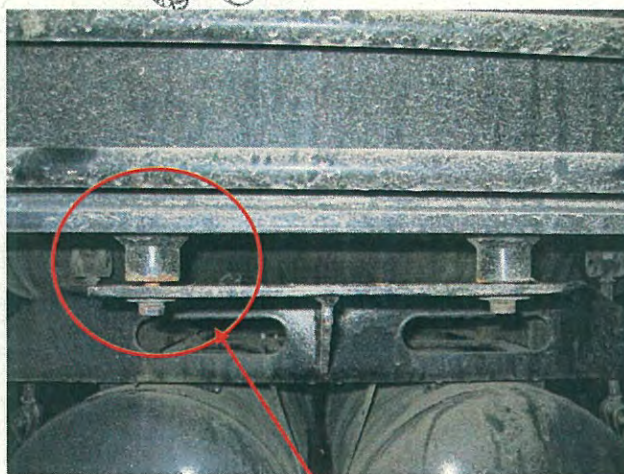
## 改善箇所説明図

空気式制動装置において、フロントフレームにエアタンクを取り付けるブラケットの構造が不適切なため、走行時のフレームの振れによりブラケットに歪が生じ、取付けボルトが緩むものがある。そのため、そのまま使用を続けると、当該ボルトが外れ、最悪の場合、エアタンクが脱落してエアホースを損傷し、ブレーキが効かなくなるおそれがある。

全車両、エアタンクブラケットを改造しサポートを追加して防振ゴムを取付けフレームの振れを吸収するとともに、取付けボルトのサイズアップを行う。
