国総施第121号
国総建第188号
国総振第99号
平成18年10月4日

リコールの届け出に伴う建設機械の事故防止について（8月分）

建設機械に係わるリコール届出一覧 (期間:平成18年8月分)

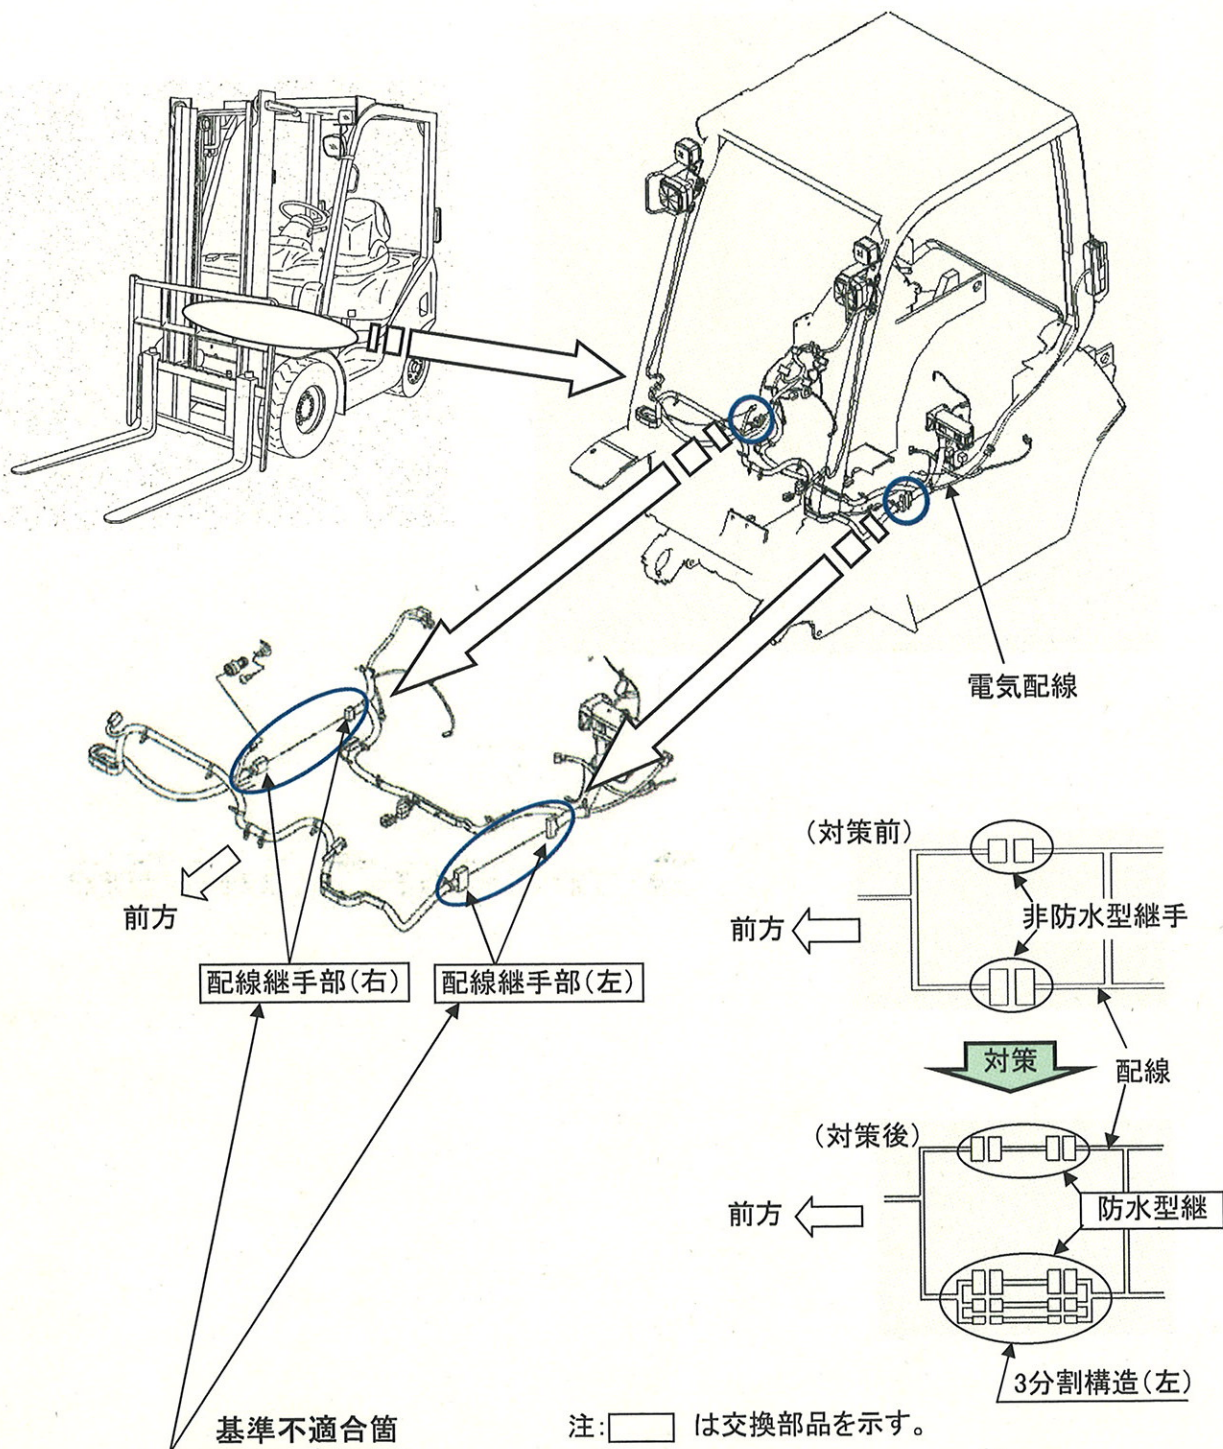
改善箇所説明図

車体に取り付けられている電気配線の継手部の防水構造が不適切なため、洗車時等に当該部が直接被水した場合、内部に水が浸入することがある。そのため、そのまま使用を続けると、継手部内部の電気接点が腐食して、電気機器が正常に作動せず、最悪の場合、走行不能などの不具合が起こるおそれがある。

左側配線継手部が3分割構造となるので、外観から容易に識別できる。

全車両、当該電気配線の継手部一式を対策品と交換する。

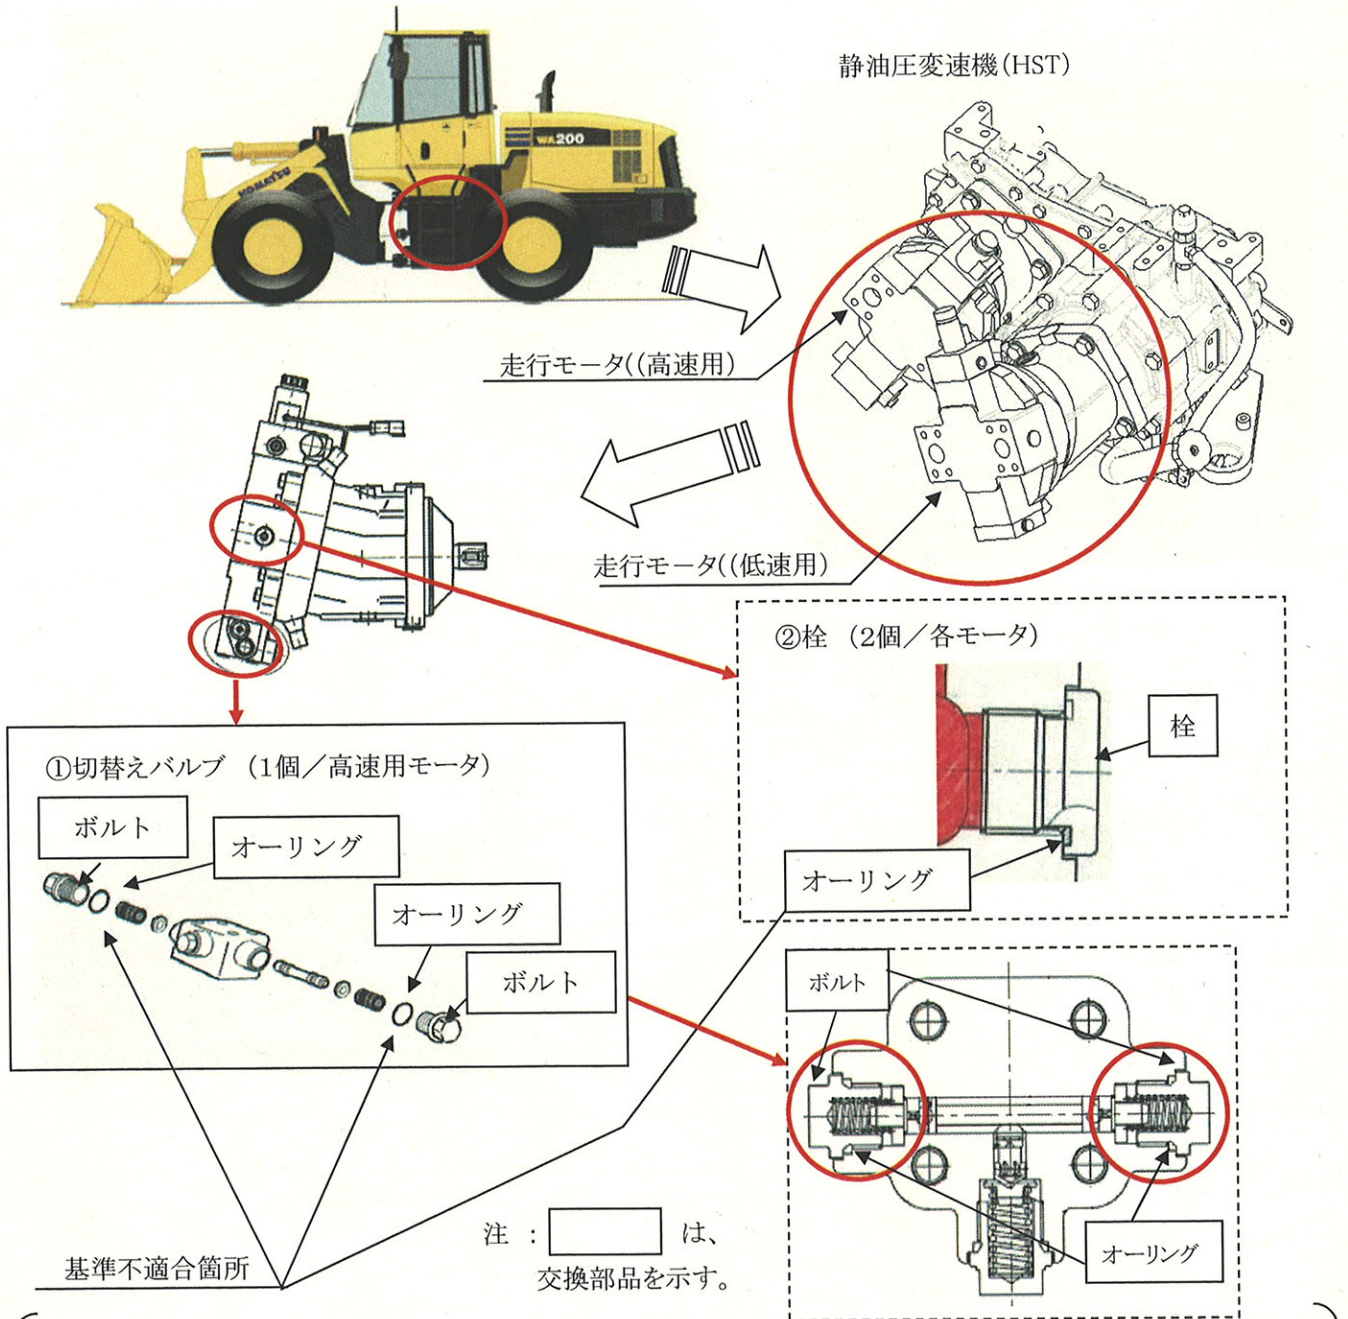
改善箇所説明図 (例:W109)

- ① 静油圧変速機の走行モータの切替バルブにおいて、左右のボルトの締付けトルクが不適切なため、除雪作業時等の作動油が高圧となる条件下で繰り返し使用するとボルトが緩むものがある。そのため、そのままの状態で使用を続けると、オーリングが破損して作動油が流出し、最悪の場合、走行不能になるおそれがある。
- ② 静油圧変速機の走行モータにおいて、油圧回路の加工穴を塞ぐ栓の締付けトルクが不適切なため、除雪作業時等の作動油が高圧となる条件下で繰り返し使用すると栓が緩むものがある。そのため、そのままの状態で使用を続けると、オーリングが破損して作動油が流出し、最悪の場合、走行不能になるおそれがある。

識別： 栓の端部に白ペンキを塗布し、識別する。

- ① 全車両、ボルト及びオーリングを新品と交換し、ボルトを適切に締付ける。
- ② 全車両、栓及びオーリングを新品と交換し、栓を適切に締付ける。

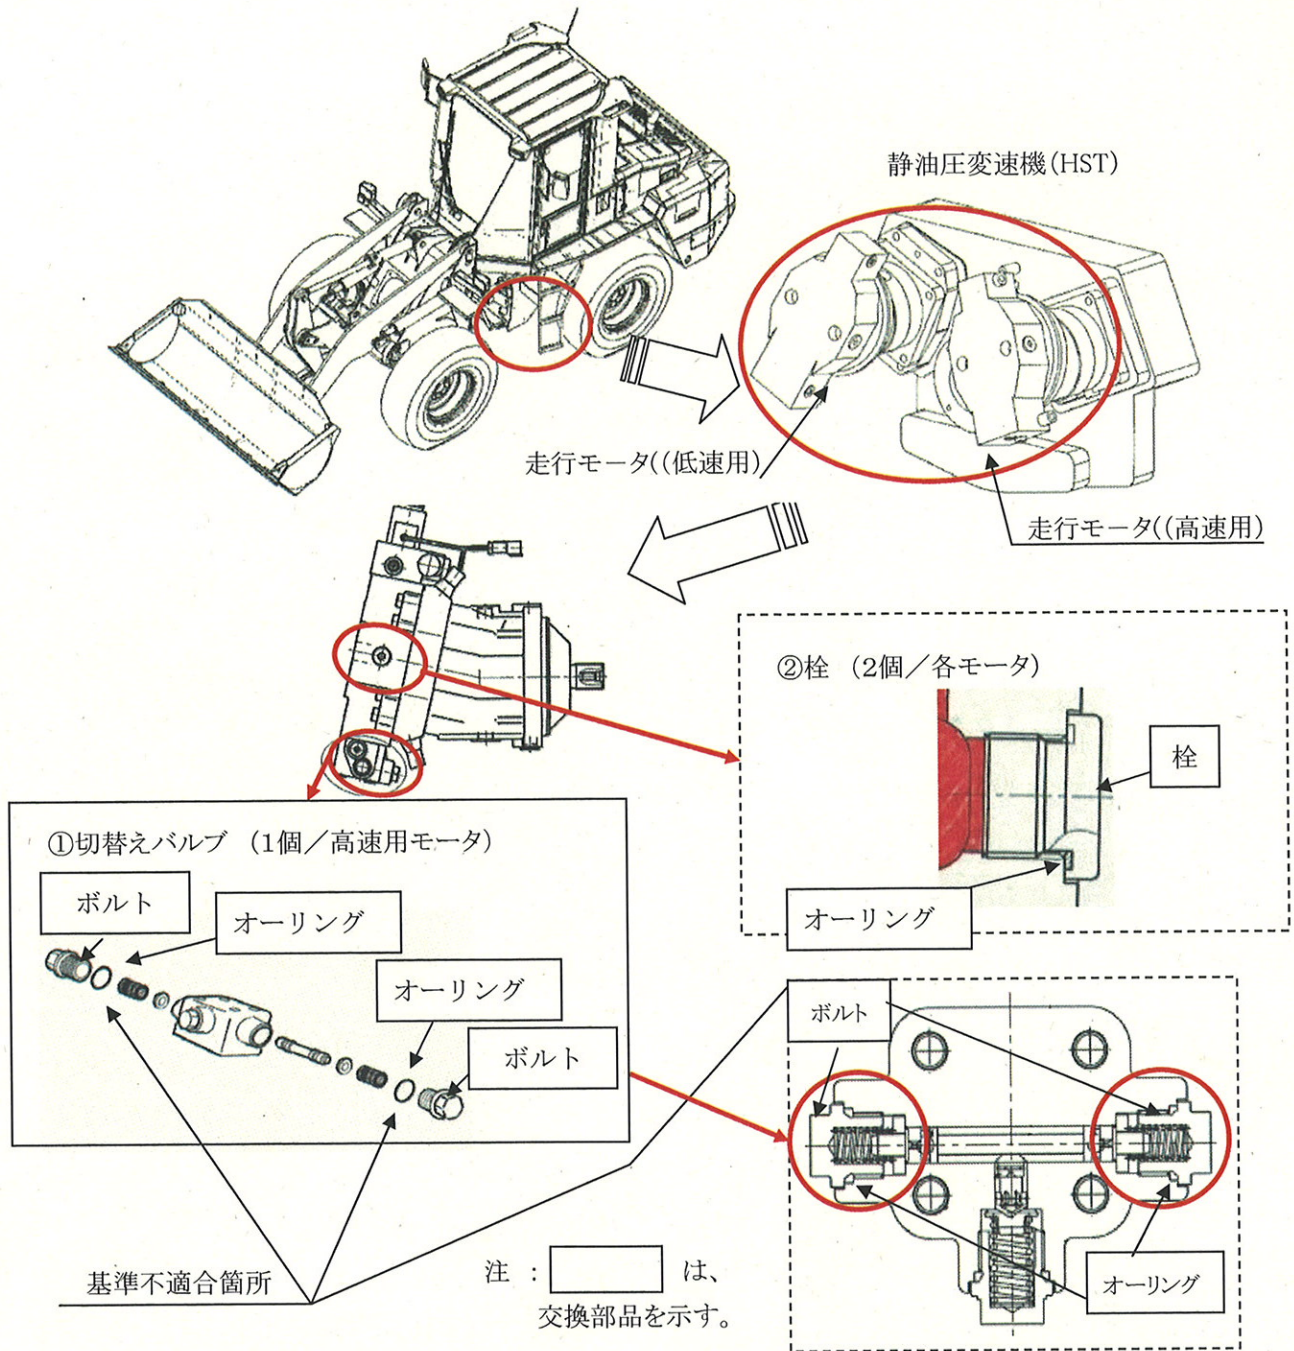
改善箇所説明図 (910G II)

- ① 静油圧変速機の走行モータの切替えバルブにおいて、左右のボルトの締付けトルクが不適切なため、除雪作業時等の作動油が高圧となる条件下で繰り返し使用するとボルトが緩むものがある。そのため、そのままの状態で使用を続けると、オーリングが破損して作動油が流出し、最悪の場合、走行不能になるおそれがある。
- ② 静油圧変速機の走行モータにおいて、油圧回路の加工穴を塞ぐ栓の締付けトルクが不適切なため、除雪作業時等の作動油が高圧となる条件下で繰り返し使用すると栓が緩むものがある。そのため、そのままの状態で使用を続けると、オーリングが破損して作動油が流出し、最悪の場合、走行不能になるおそれがある。

識別： 栓の端部に白ペンキを塗布し、識別する。

- ① 車両、ボルト及びオーリングを新品と交換し、ボルトを適切なトルクで締付ける。
- ② 全車両、栓及びオーリングを新品と交換し、栓を適切なトルクで締付ける。
