国総施第179号
国総建第260号
国総振第129号
平成18年11月27日

リコールの届け出に伴う建設機械の事故防止について（10月分）

建設機械に係わるリコール届出一覧 (期間:平成18年10月分)

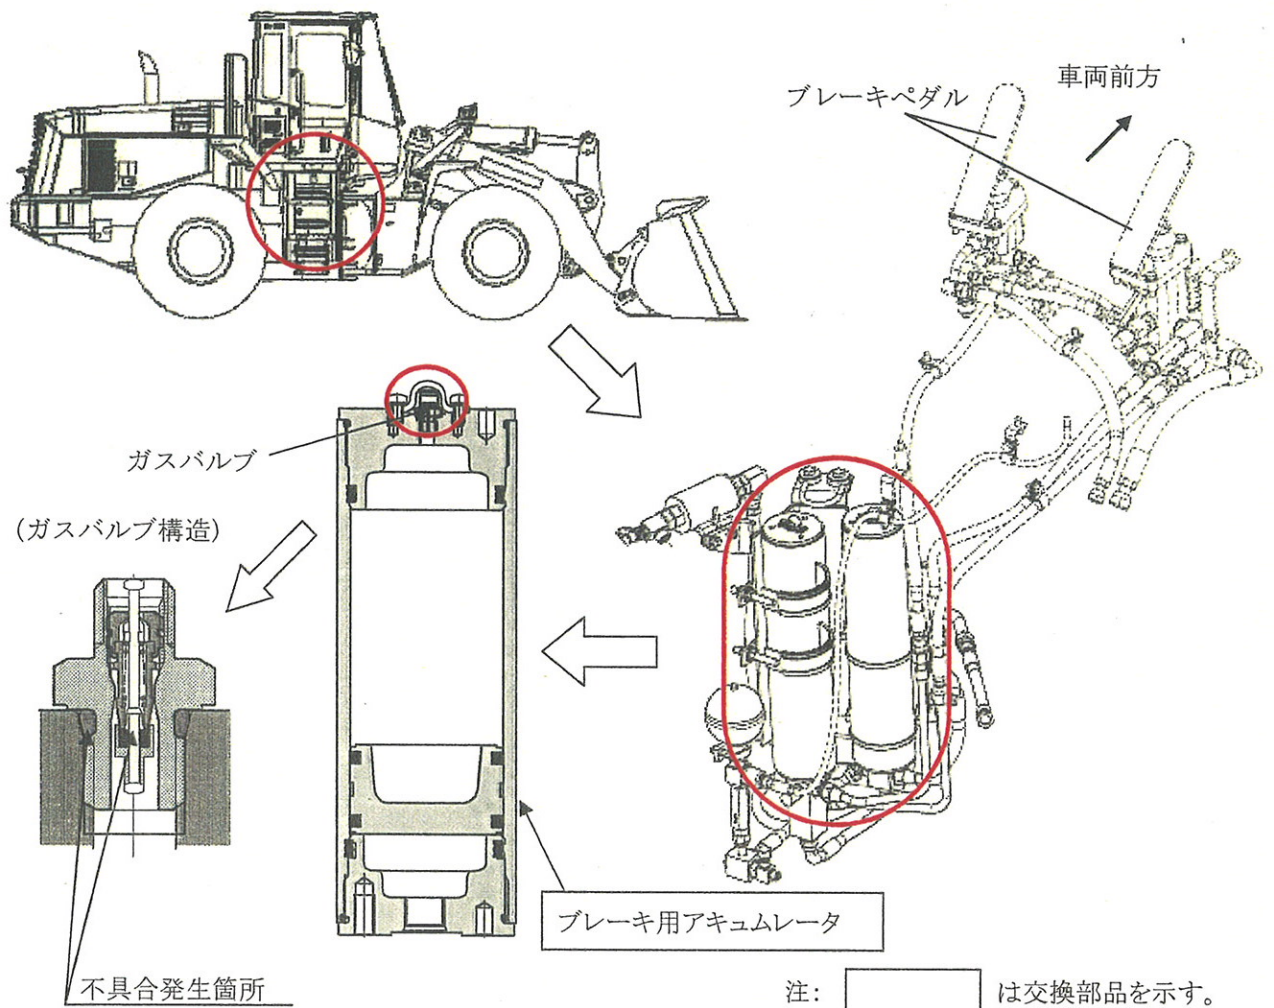
改善箇所説明図 (型式W097の例)

ブレーキ用アキュムレータのガス注入バルブのシール性が不足しているため、ガスが漏れることがある。そのため、そのまま使用を続けると、ガスの圧力が低下し、最悪の場合、走行中に駐車ブレーキが作動するおそれがある。

改善措置の内容： 全車両、ブレーキ用アキュムレータを対策品と交換する。

識別： 改善実施車のブレーキ用アキュムレータのガスバルブカバーには、製造番号の末尾に「A」を打刻し識別する。

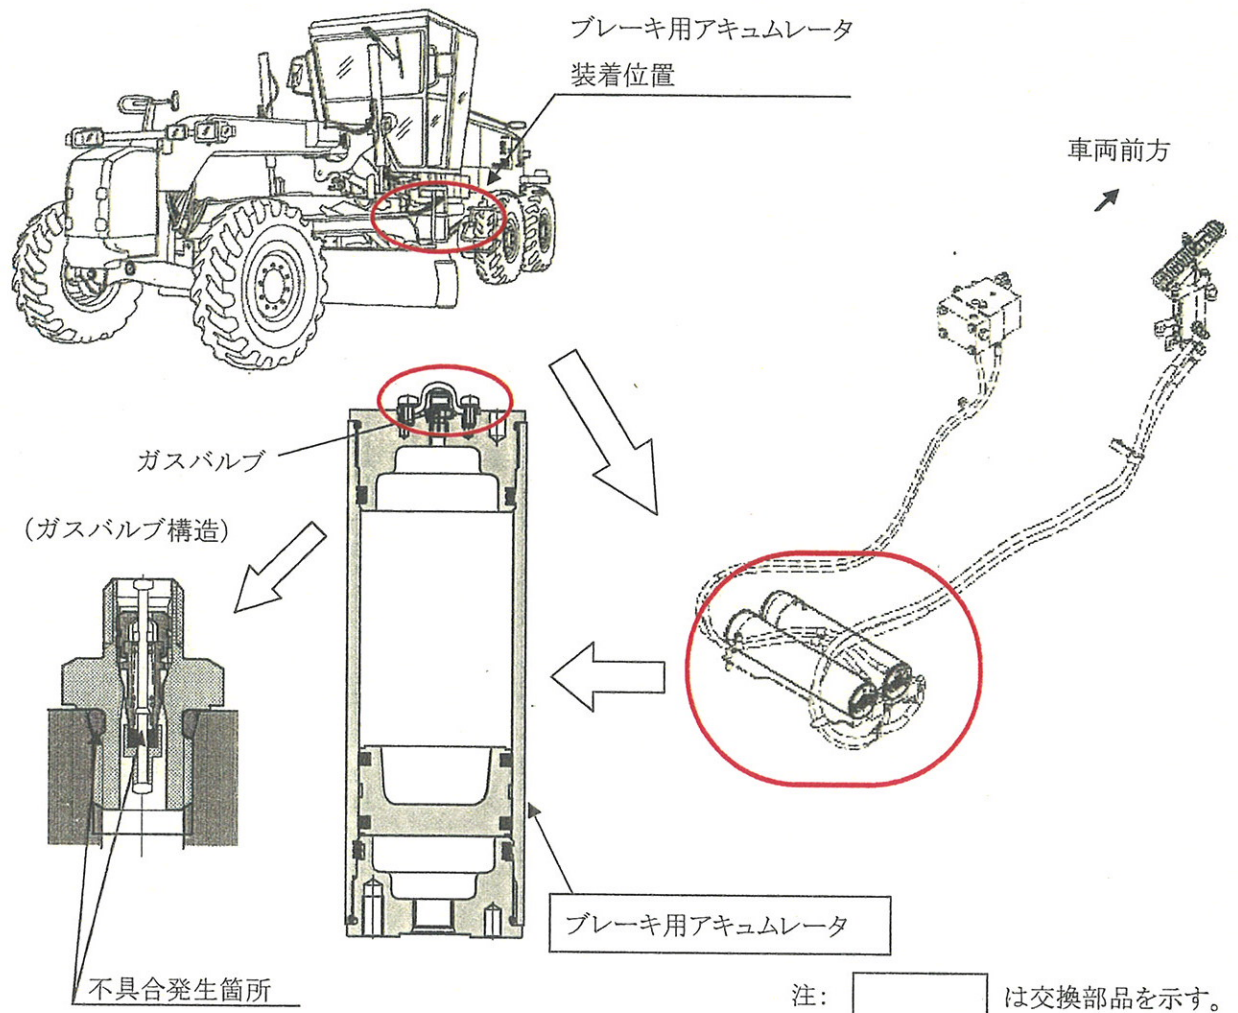
改善箇所説明図（型式 SC-GD013A の例）

ブレーキ用アキュムレータのガス注入バルブのシール性が不足しているため、ガスが漏れることがある。そのため、そのまま使用を続けると、ガスの圧力が低下し、最悪の場合、制動停止距離が伸びるおそれがある。

改善措置の内容： 全車両、ブレーキ用アキュムレータを対策品と交換する。

識別： 改善実施車のブレーキ用アキュムレータのガスバルブカバーには、製造番号の末尾に「A」を打刻し識別する。

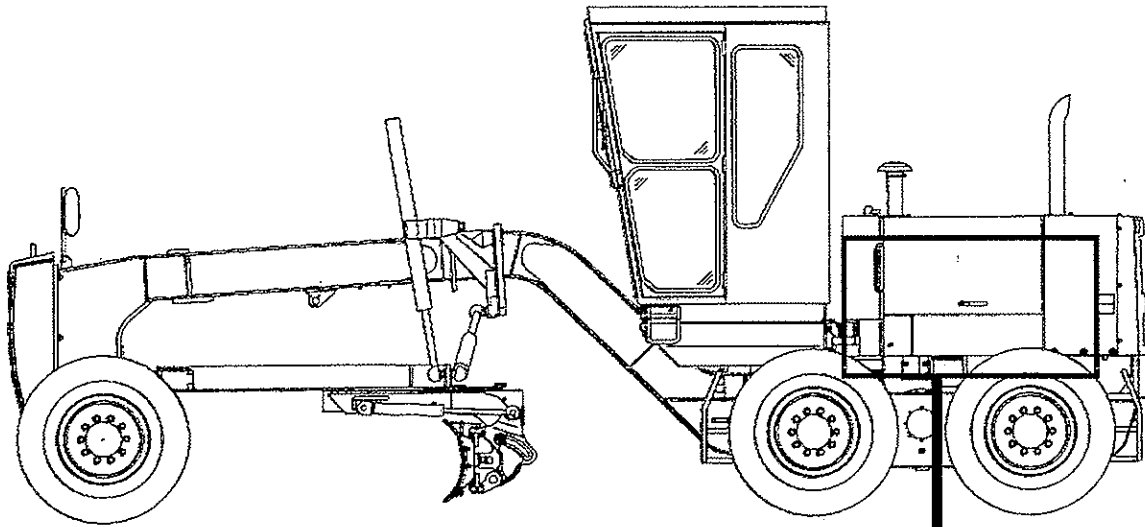
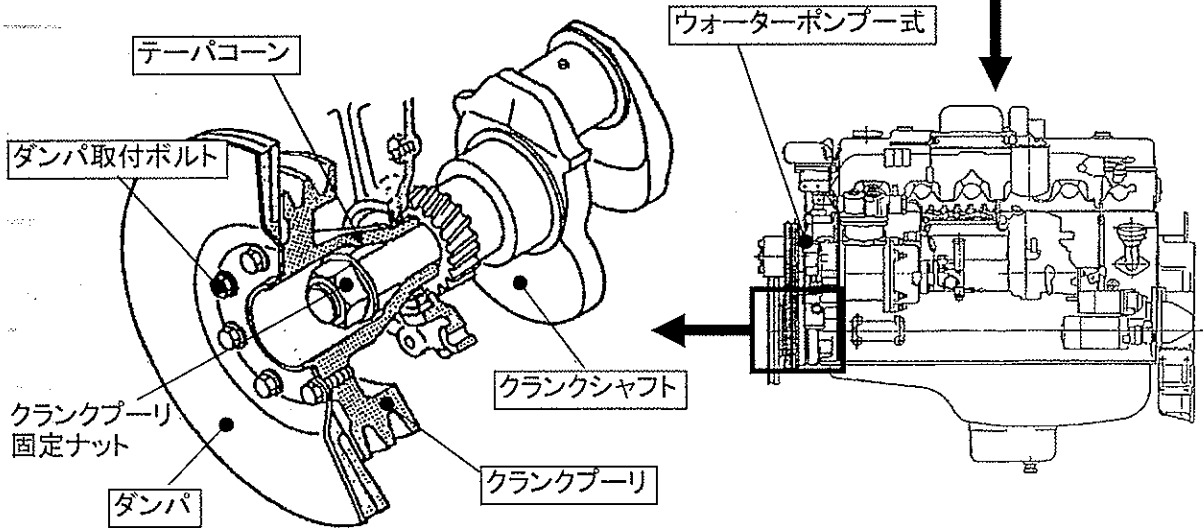
改善箇所説明図

不具合発生箇所

原動機において、ダンパの容量不足のためエンジンに過大な振り振動が発生し、クランクシャフト前端部に取り付けられているダンパー体形のクランクプーリが滑る場合がある。そのため、そのままの状態で使用を続けると当該プーリが破損、又はクランクシャフトのプーリ取付部が折損するとともに補機ベルトが外れ、最悪の場合、充電不良や冷却水温度の上昇及びハンドルの操作が重くなるおそれがある。

- ・全車両、ダンパ、ダンパ取付ボルト、クランクプーリ、テーパコーン、ウォーターポンプ式を対策品と交換する。
- ・全車両クランクシャフトを点検し、損傷がある場合はクランクシャフトを良品と交換する。

識別: インレットマニホールド側面に白ペイント塗布。

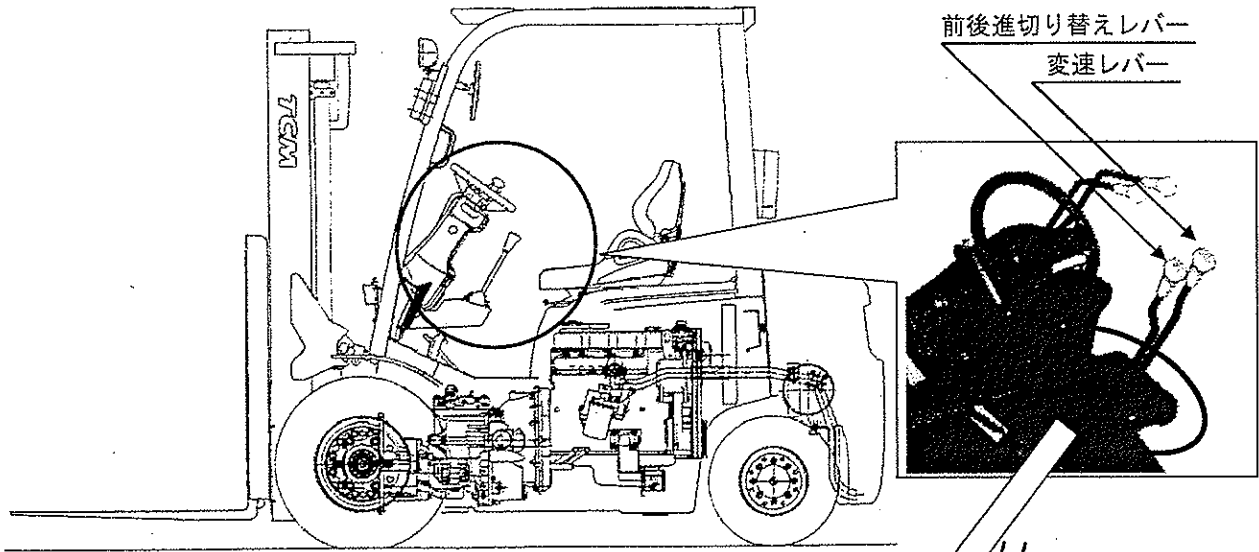
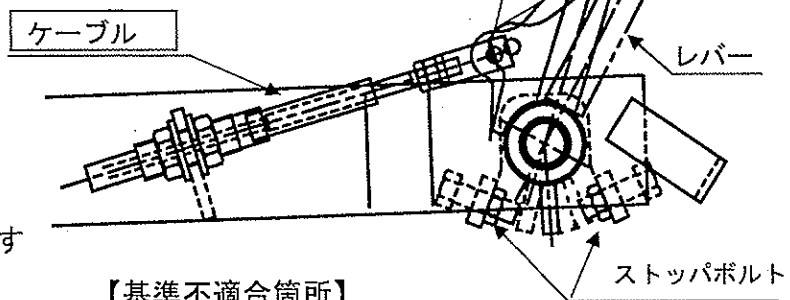
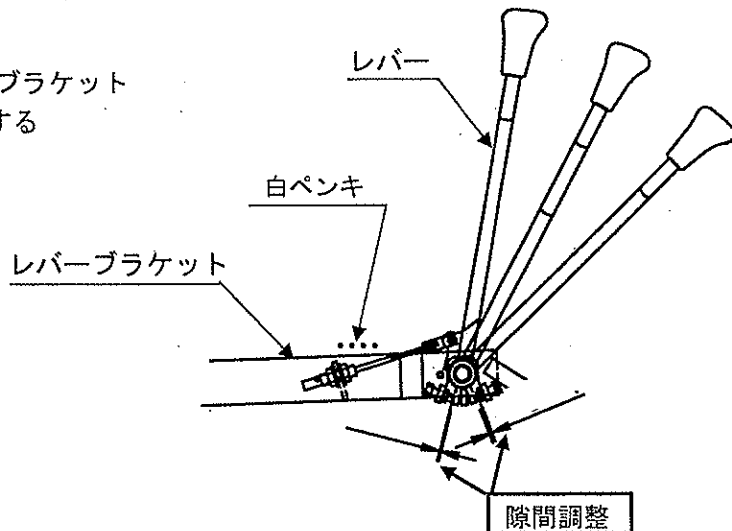
改善箇所説明図

【基準不適合箇所】

手動変速機付車の前後進切り替えレバー及び変速レバーにおいて、ケーブルのストップ位置調整が不適切なため、レバー操作時にケーブルに過大な力が加わるものがある。そのため、このままの状態では操作を繰り返すと、前後進切り替え用のケーブルが折損し、走行不能となるおそれがある。

全車両、ケーブルのストップ位置を点検し、不適切なものは正規の位置に調整を行う。また、ケーブルの点検を行い、損傷のあるものは新品と交換する。

改善実施車は識別のためレバーブラケットの上面に白ペンキでマーキングする

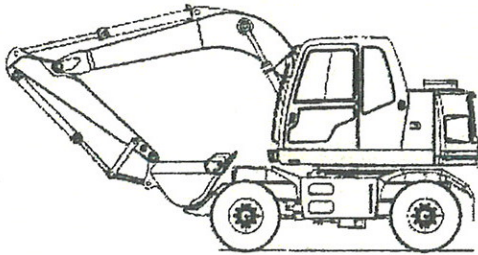
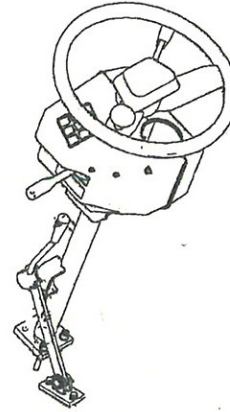
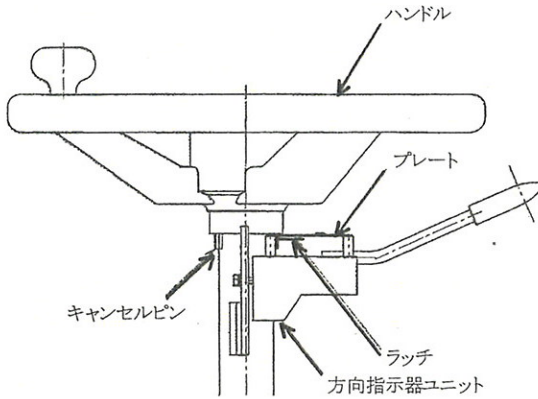
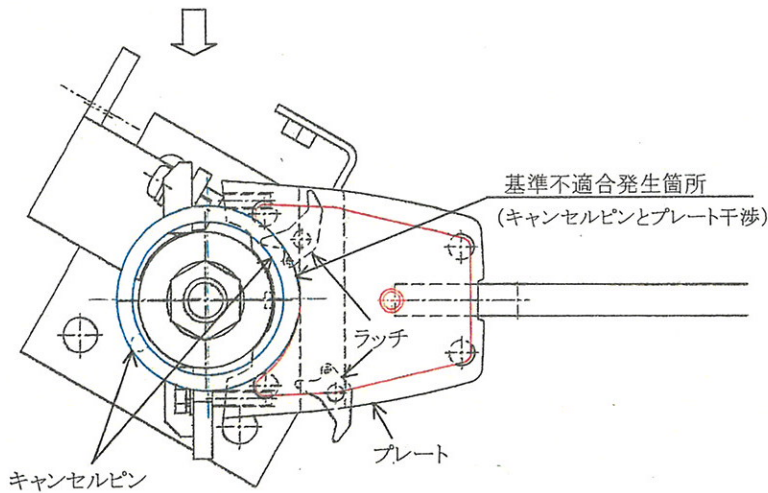
改善箇所説明図

操縦装置において、方向指示器キャンセルピンが、正確にハンドルに組み付けられていないものがある。そのため、方向指示器レバーを作動させ、同一方向にハンドルを回した場合、レバーが干渉し、方向指示器が解除されてしまうおそれがある。

ハンドルのキャンセルピンと方向指示器ユニットのプレートの干渉有無を確認し、干渉している場合は対策品が組み付けられたハンドルと交換する。

識別: キャンセルピンに白ペイントを塗布する。

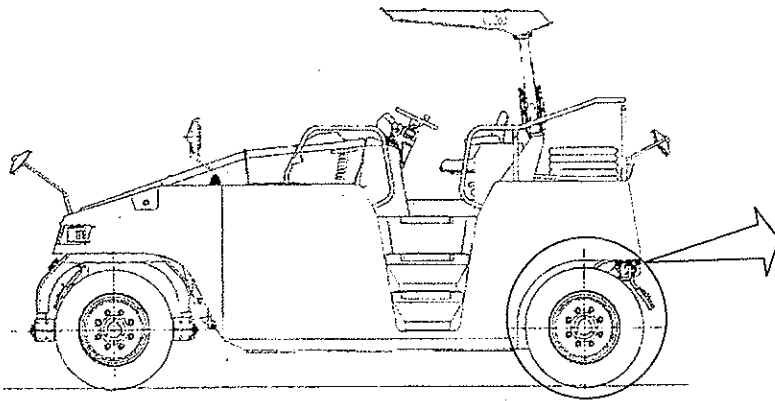
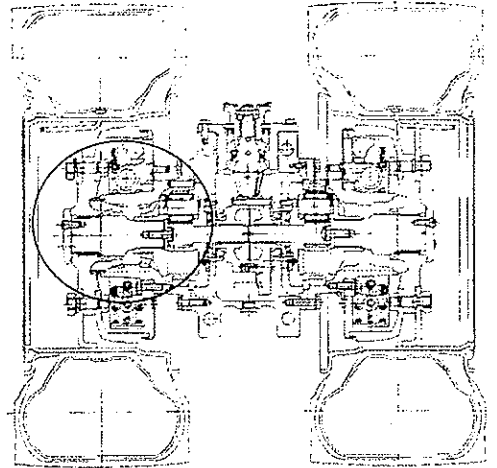
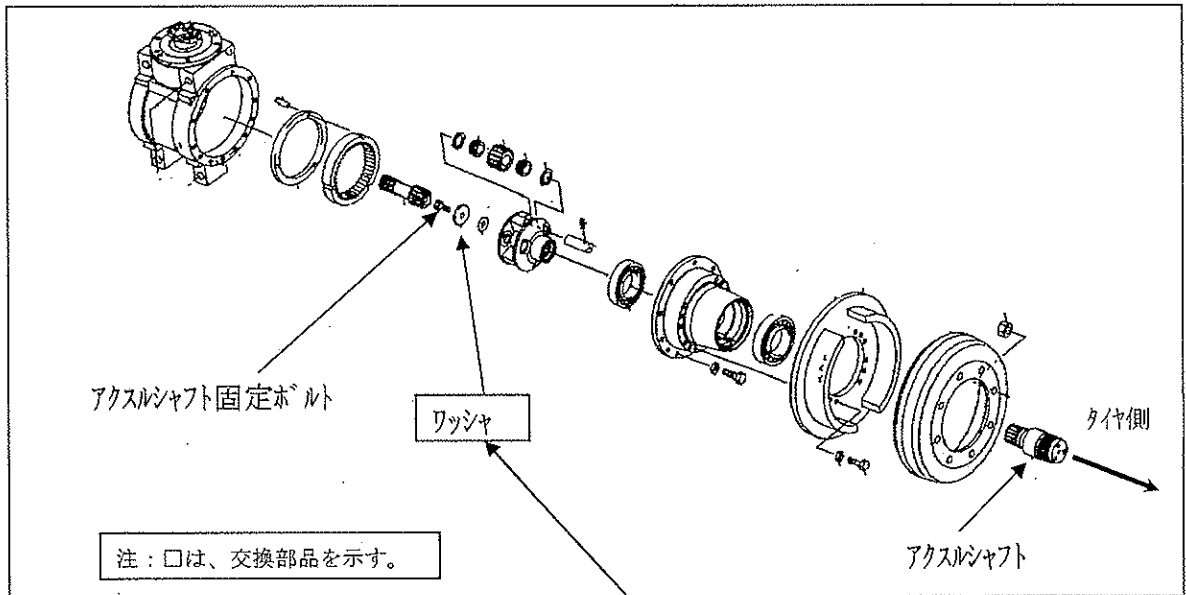
改善箇所説明図

基準不適合発生箇所
アクスルシャフト固定ボルト及びワッシャの加工精度が不適切なため、ボルトとワッシャが干渉しているものがある。そのため、そのまま使用を続けると、走行時の振動等により当該ボルトの軸力が低下し、ボルトが緩むことがあり、最悪の場合、車輪が脱落するおそれがある。

改善内容
全車両、ワッシャを対策品に交換する。

識別：アクスルシャフト部カバー端面(車体左側)に黄色ペイントで印を入れる。

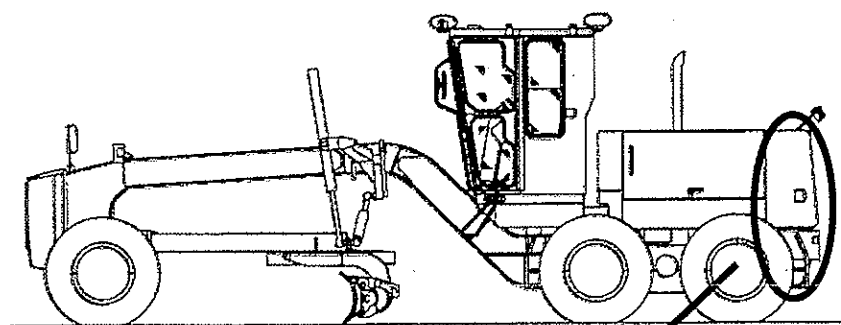
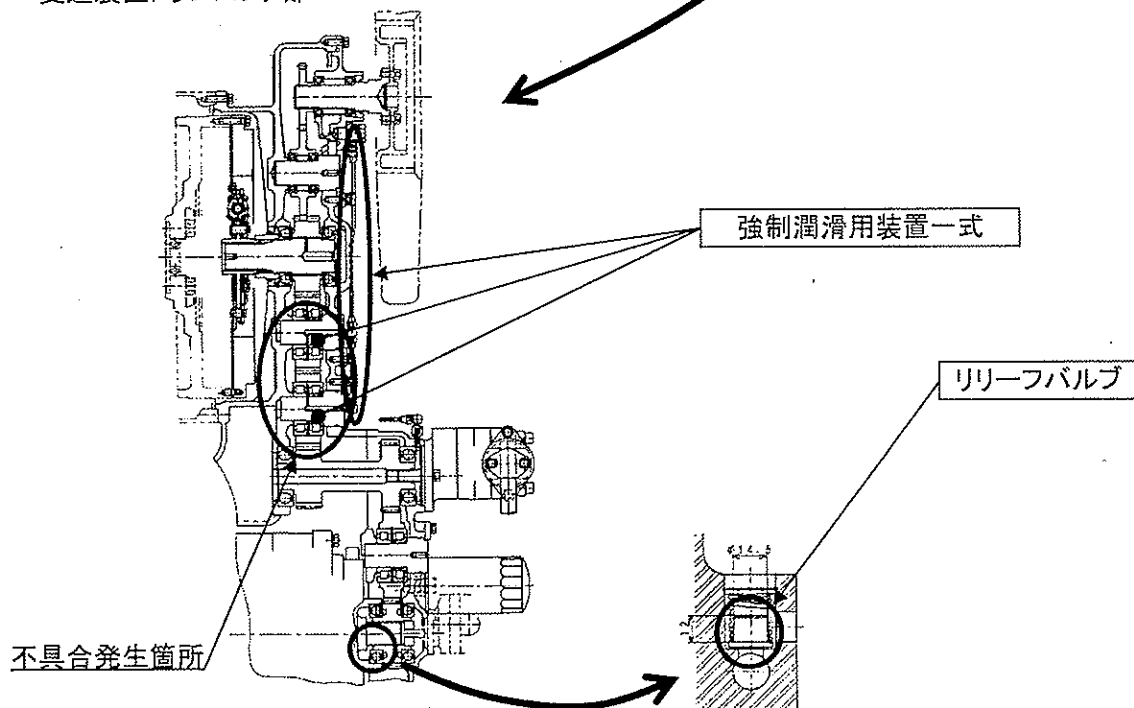
改善箇所説明図

不具合発生箇所

- ①変速装置において、トランスファ部へのオイル供給量が不十分なため、潤滑不良を起こす場合がある。そのため、そのまま使用を続けると、トランスファ内部のギヤ及びベアリングが焼き付き、最悪の場合、走行不能に至るおそれがある。
- ②変速装置において、油圧回路のオイルクーラ用リリースバルブの形状が不適切なため、リリースバルブが作動不良を起こしトランスファ部へのオイル供給量が不十分となり、潤滑不良を起こす場合がある。そのため、そのまま使用を続けると、トランスファ内部のギヤ及びベアリングが焼き付き、最悪の場合、走行不能に至るおそれがある。

全車両、強制潤滑装置一式を追加及び、リリースバルブを対策品に交換する。

識別 : 変速装置のシリアル番号付近に、白ペイントを塗布する。

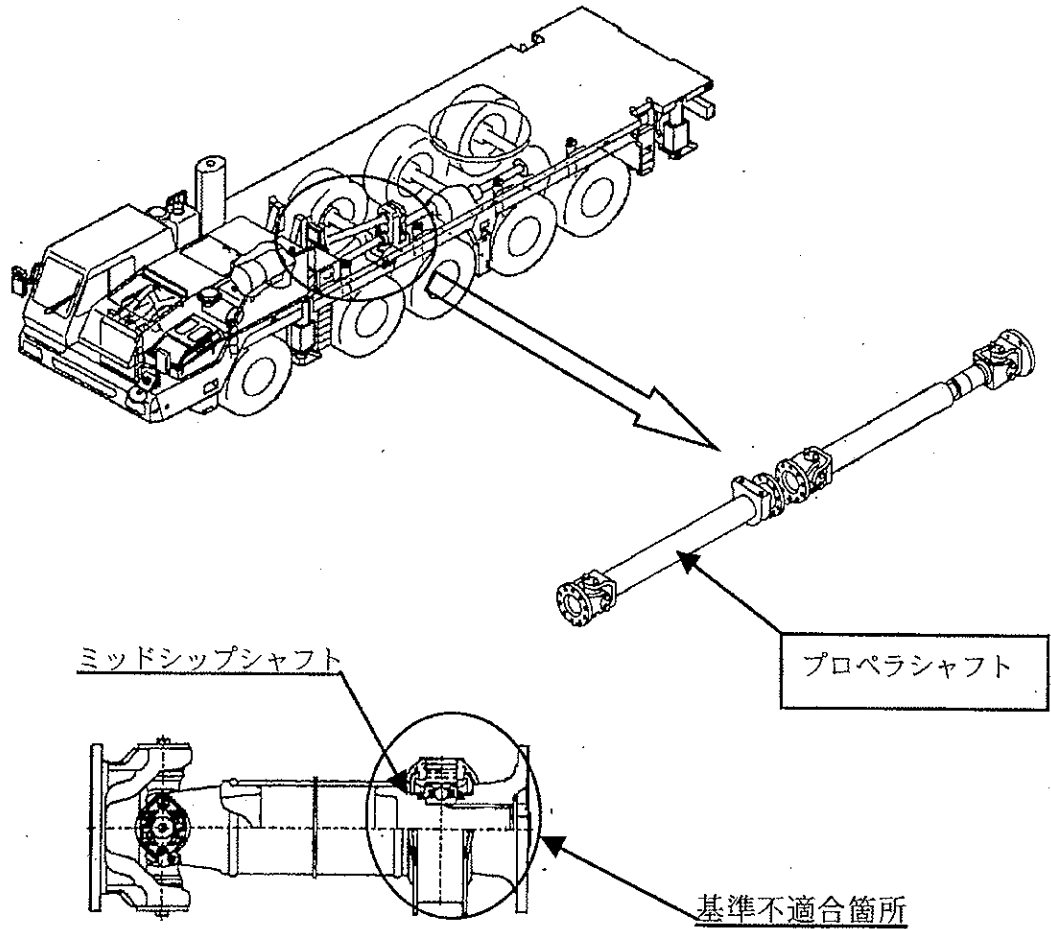
改善箇所説明図

製造工程において、変速機から副変速機間のプロペラシャフトの焼入れ作業が不適切なため、焼入れ不良により、強度が不足しているものがある。
そのため、そのまま使用を続けると、プロペラシャフトが折損し、走行不能に至るおそれがある。

全車両、当該プロペラシャフトを良品と交換する。

識別：改善措置作業完了車には、プロペラシャフトの任意の位置に白色のペイントを付する。
