リコール届け出に伴う建設機械の事故防止について

リコールの届け出に伴う建設機械の事故防止について

建設機械に係わるリコール届出一覧 (期間:平成20年7月~9月分)

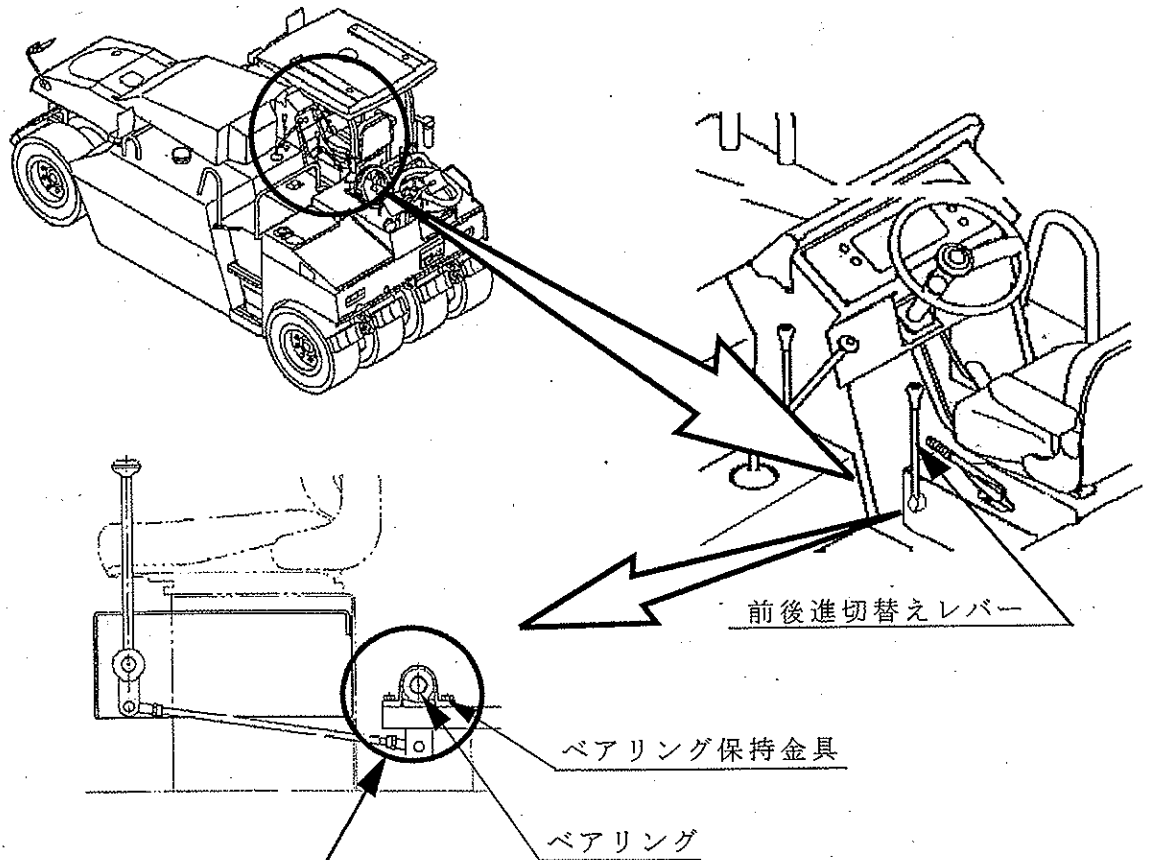
改善箇所説明図

基準不適合発生箇所

動力伝達装置において、前後進切替えレバーのリンク機構に使用しているベアリング保持金具の強度が不足しているため、レバー操作を繰り返し行なうと、保持金具取付ボルトに緩みが生じる場合がある。そのため、そのままの状態で使用を続けると、当該保持金具に亀裂が生じ、最悪の場合、保持金具が破損し前後進の切替えが出来なくなり、走行不能となるおそれがある。

全車両、ベアリング及びベアリング保持金具を対策品に交換する。

識別：改善済み車両は、前後進切替えレバーのボス部に白ペイントを塗布する。

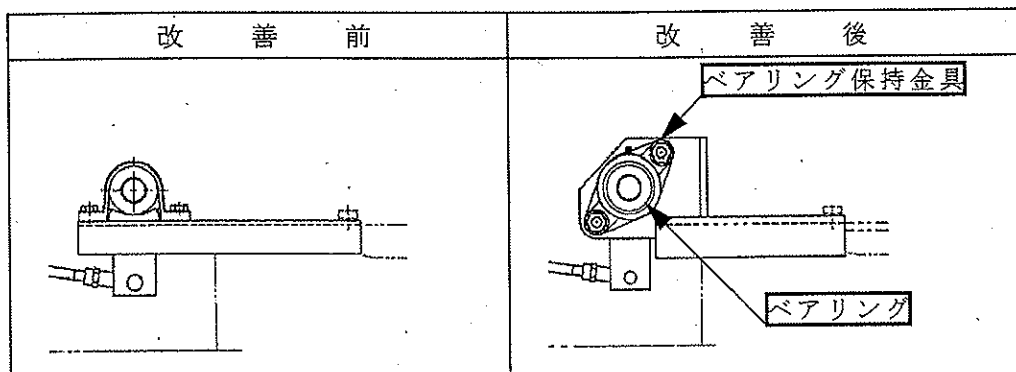
注： は交換部品を示す。

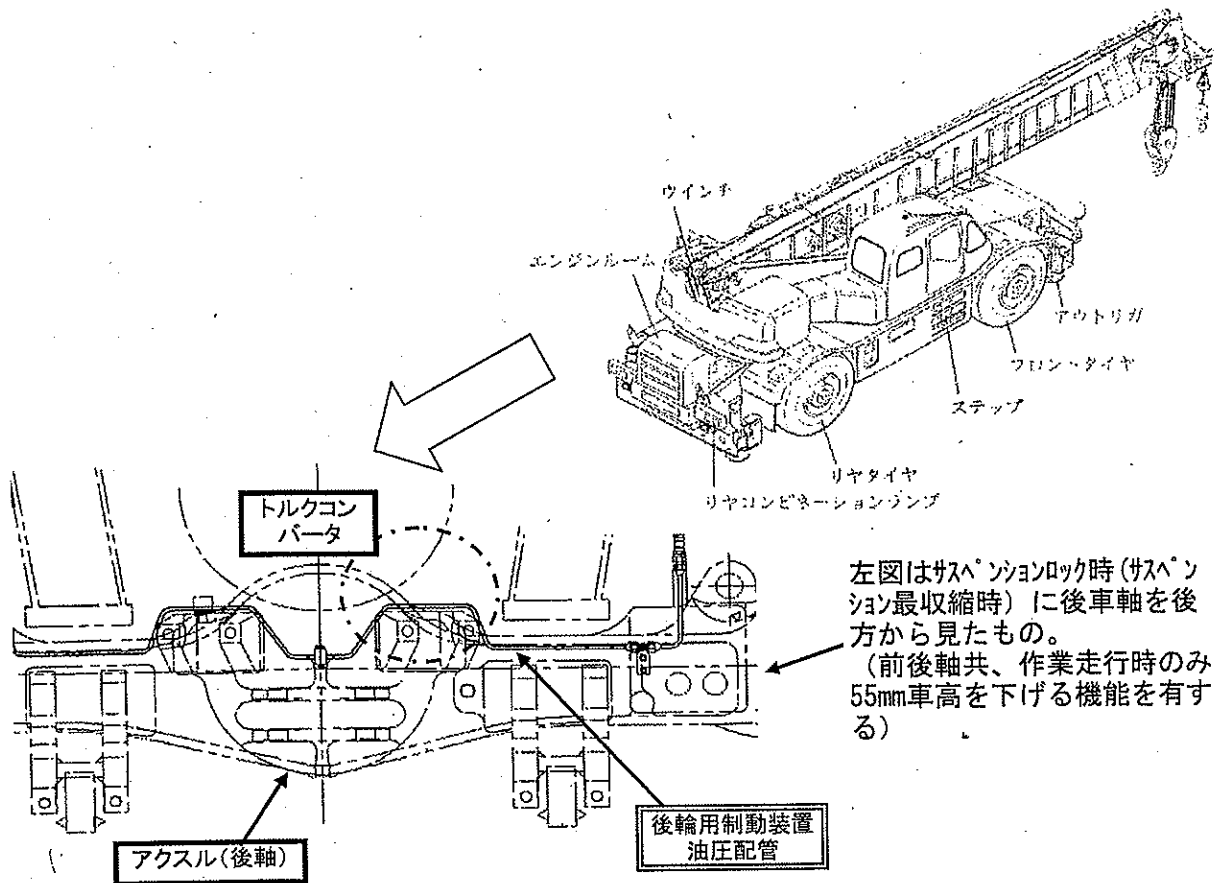
改善箇所説明図

左図はサスペンションロック時(サスペンション最収縮時)に後車軸を後方から見たもの。
(前後軸共、作業走行時のみ55mm車高を下げる機能を有する)

不具合の内容
後輪用制動装置油圧配管とトルクコンバータ(流体クラッチ)の隙間寸法が不足しているものがあり、サスペンションロック(クレーン作業時等に車両の安定性を向上させるため、サスペンションを強制的に収縮させ固定)時に、油圧配管とトルクコンバータが干渉する場合がある。そのため、そのままの状態で使用が続けると配管に穴が開き、最悪の場合、道路走行時に後輪の制動力が低下するおそれがある。

全車両、サスペンションロック時の配管とトルクコンバータの隙間寸法を点検、適切な寸法が確保出来ていないもの、又は、接触した形跡があるものは、配管を対策品に交換する。

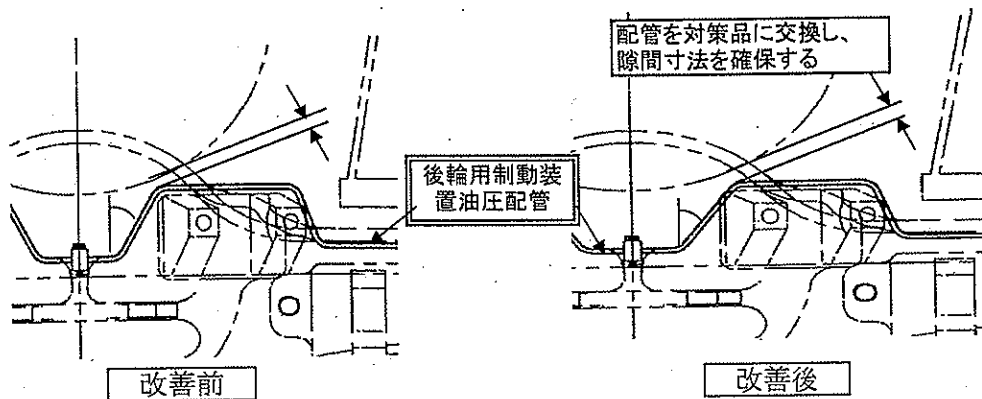
注: は、交換部品を示す。
