リコール届け出に伴う建設機械の事故防止について

### リコールの届け出に伴う建設機械の事故防止について

建設機械に係わるリコール届出一覧 (期間:平成20年10月分)

少数台数のリコール届出の公表について (平成20年10月分)

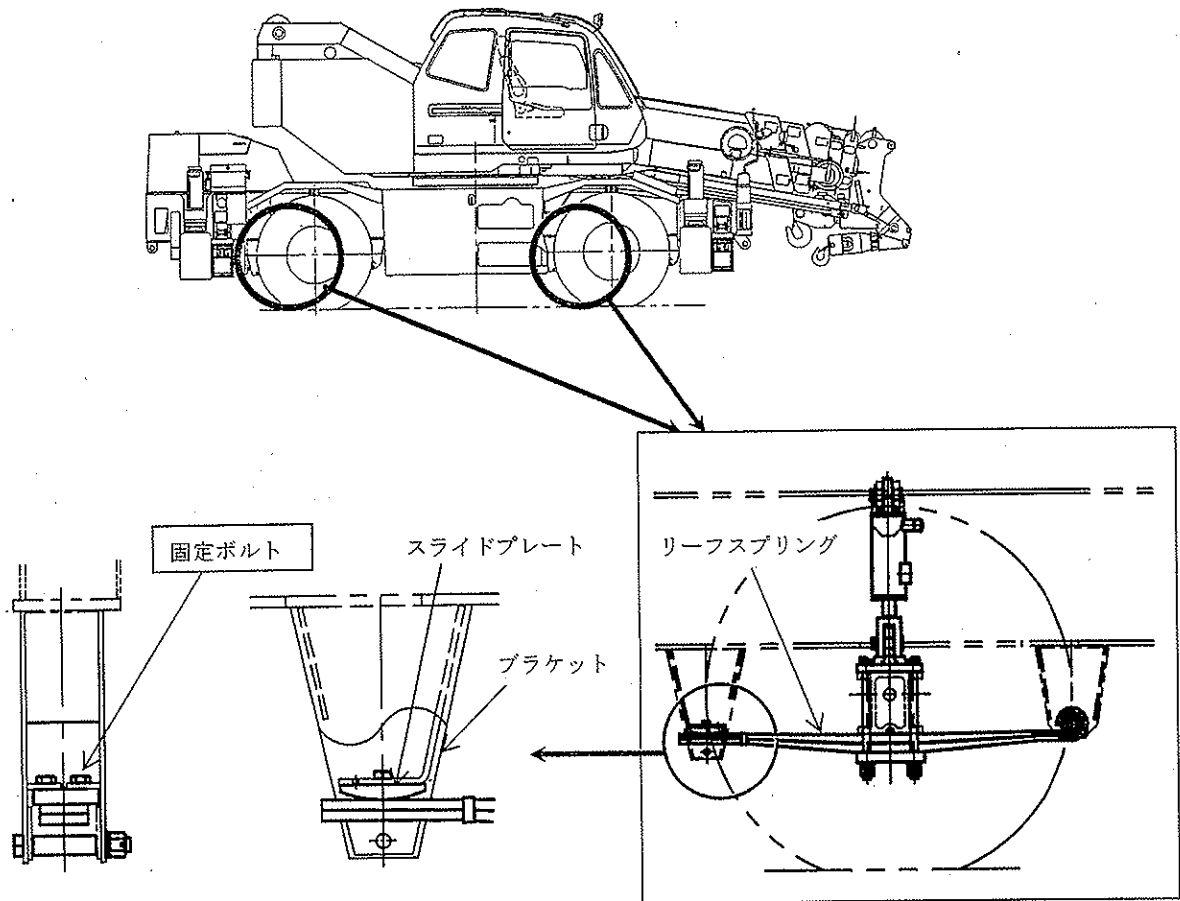
## 改善箇所説明図

緩衝装置のリーフスプリング端部を支えるスライドプレートにおいて、固定ボルトのネジロック剤塗布量が不足しているものがある。そのため、当該ボルトが緩み、最悪の場合スライドプレートが脱落するおそれがある。

全車両、ネジロック剤を正規量塗布した新品のボルトに交換する。また、スライドプレートが脱落している場合は新品を取り付ける。

識別：ブラケット側面に白色ペイントを塗布する。

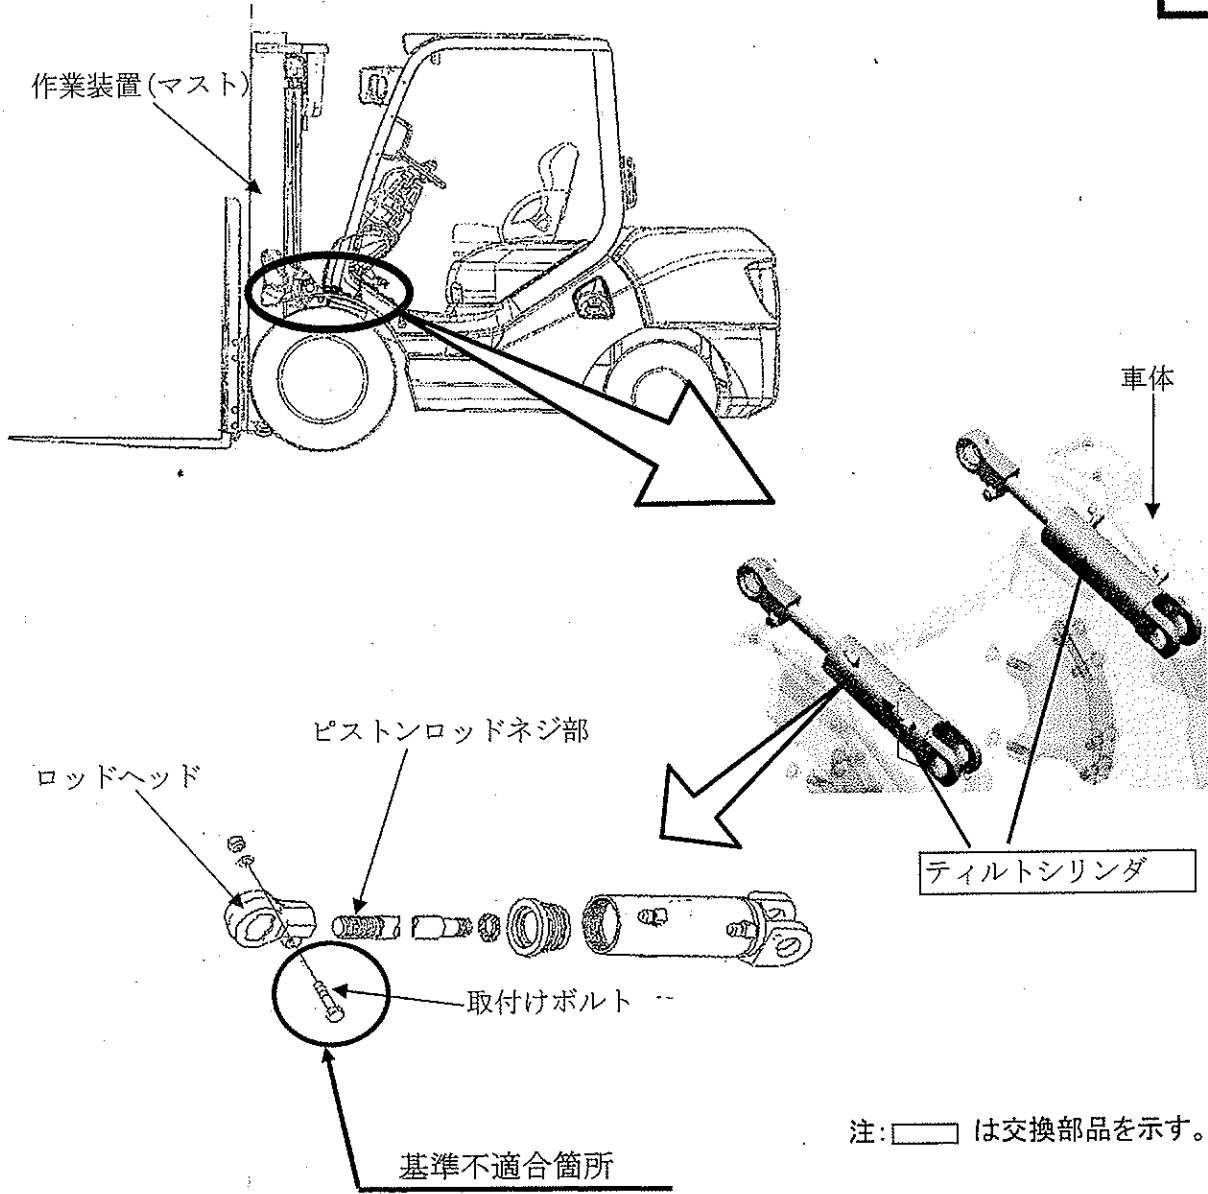
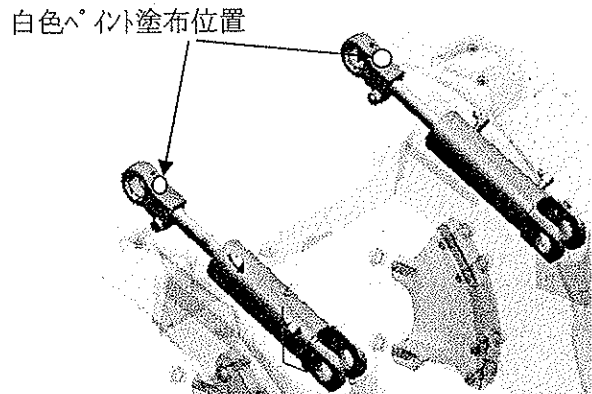
作業装置(マスト)と車体を連結するティルトシリンダにおいて、取付けボルトの締付け力が不足しているものがある。そのため、そのままの状態で使用を続けると当該ボルトが緩み、最悪の場合連結部が外れ走行に支障をきたすおそれがある。

**改善の内容**  
 全車両、当該ボルトの締付け力を点検し、不足しているものはティルトシリンダの長さを調整し、正規の締付け力で直す。  
 また当該ティルトシリンダロッドのネジ部に損傷がある場合はシリンダを新品と交換する。

**識別**  
 ロッドヘッドの上面に白色ペイントを塗布する。

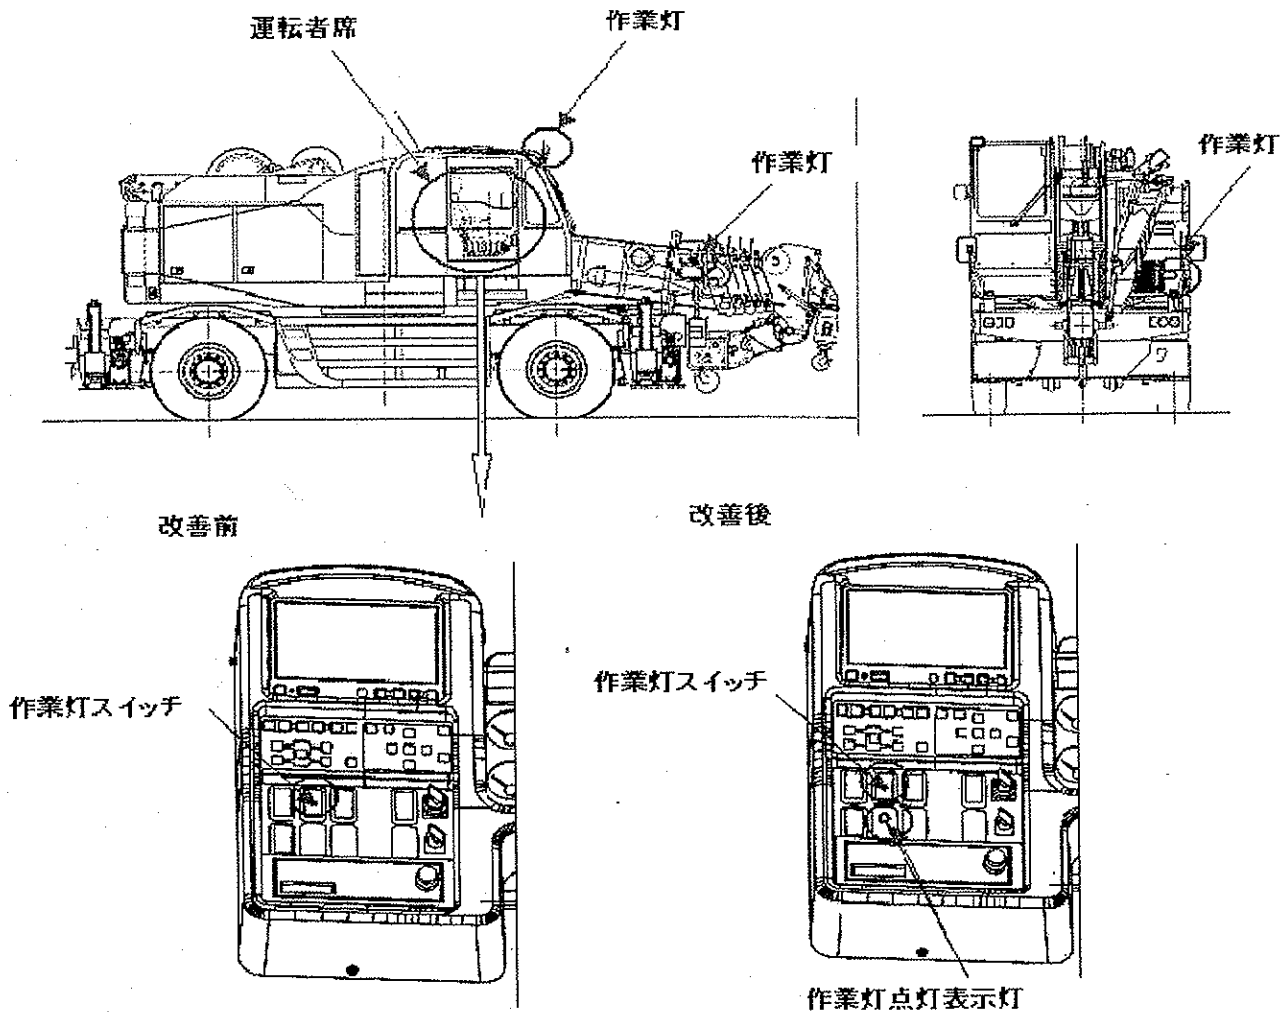
## 改善箇所説明図

クレーン作業中に使用する灯火（白色、300cd以上）において、運転者席で点灯状態を確認する装置が備えられていない。

全車両、運転者席で点灯を確認できる装置（パイロットランプ）を取付ける。

識別：外観上、点灯状態を確認できる装置（パイロットランプ）の有無にて容易に識別が可能のため、特別な識別の追加は行わない。

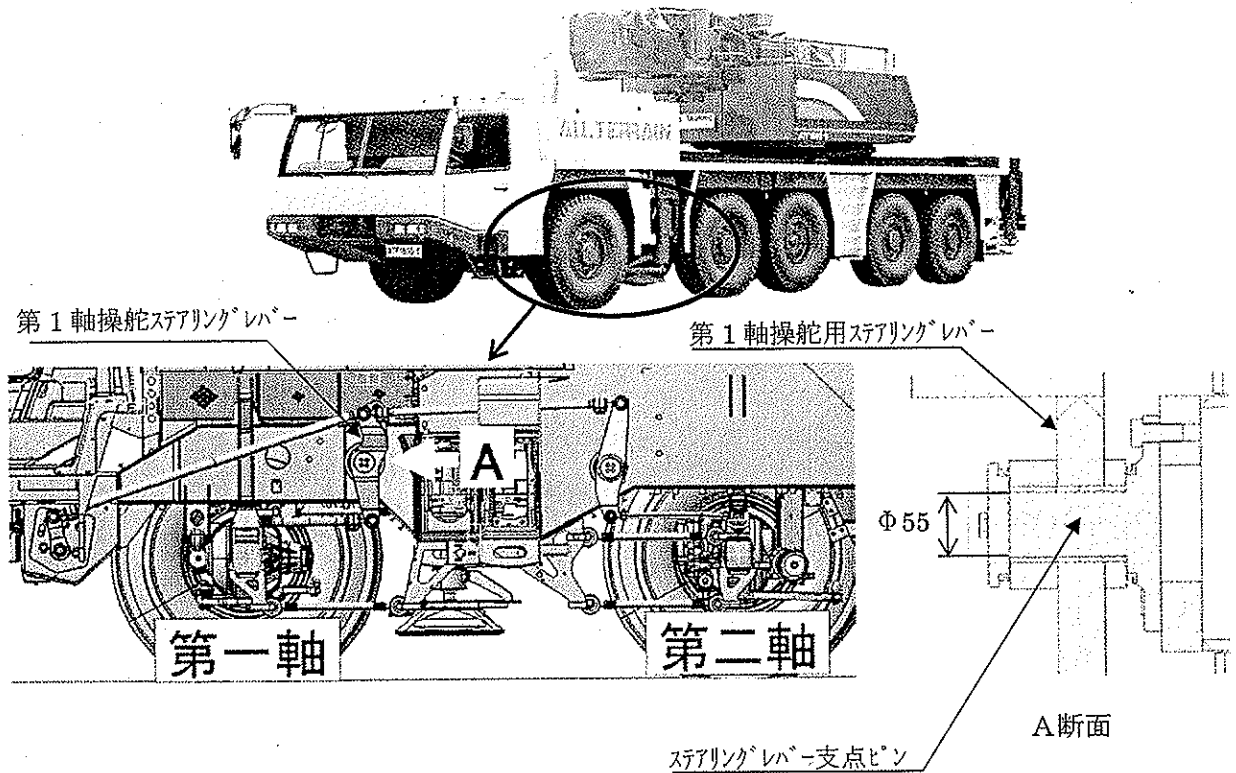
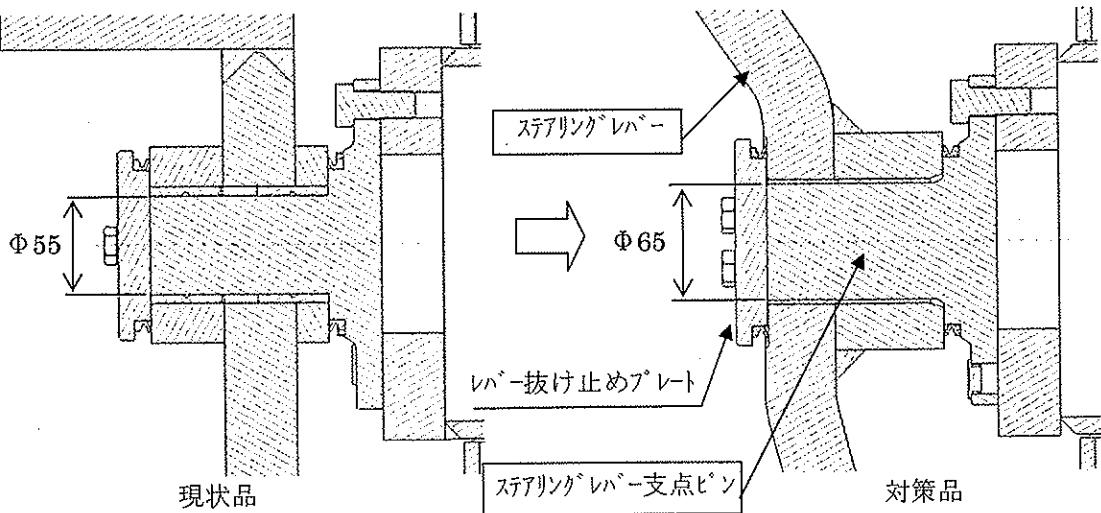
かじ取装置の第1軸操舵用ステアリングレバー支点ピンにおいて、疲労強度が不足しているため、当該ピンに亀裂が入るものがある。そのため、そのままの状態で使用を続けると、当該ピンが折損し操舵不能となるおそれがある。

全車両、第1軸操舵用ステアリングレバーと支点ピンを対策品に交換する。

識別：レバー抜け止めプレートに白色ペイントを塗布する。

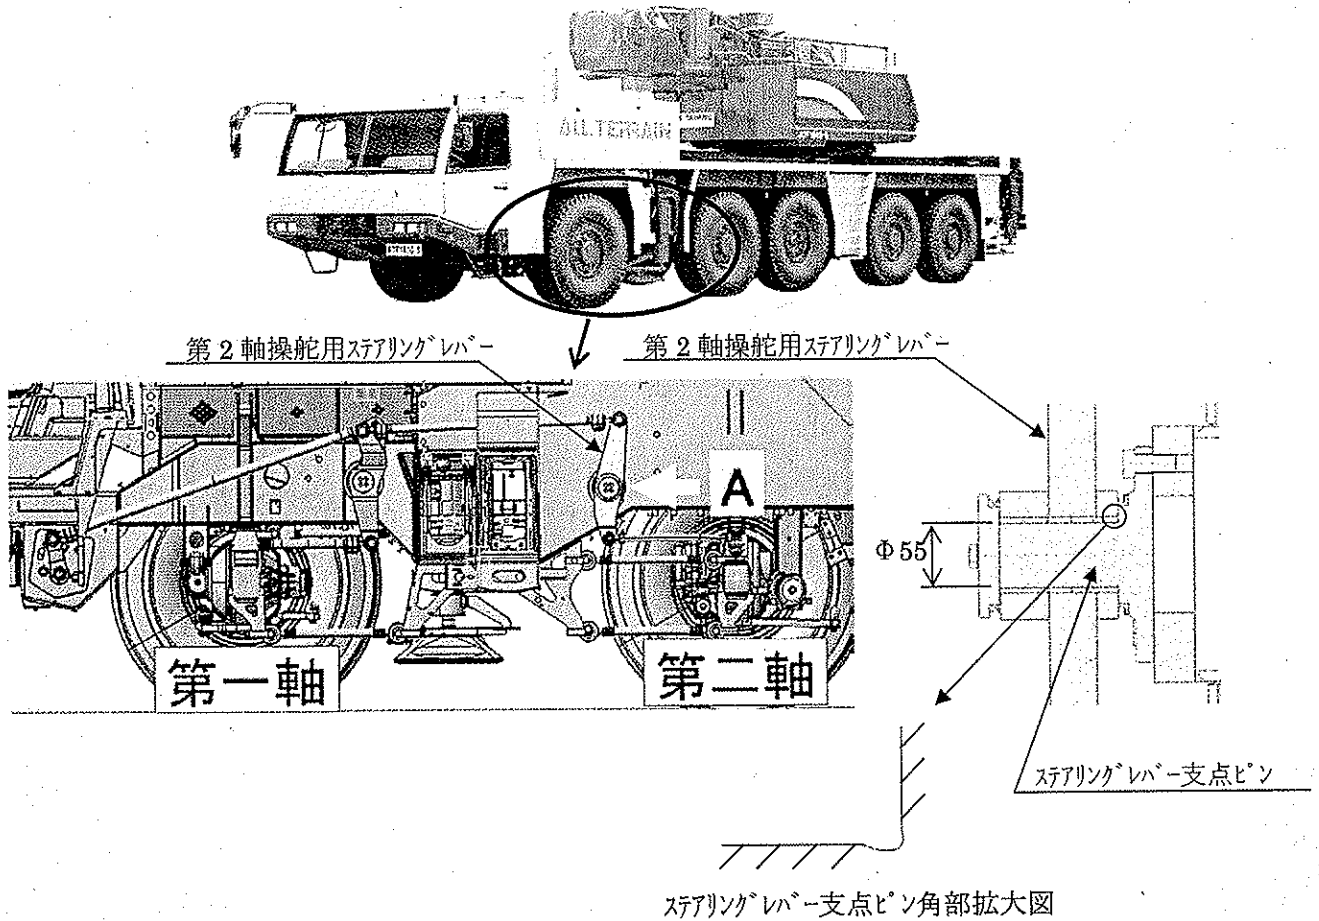
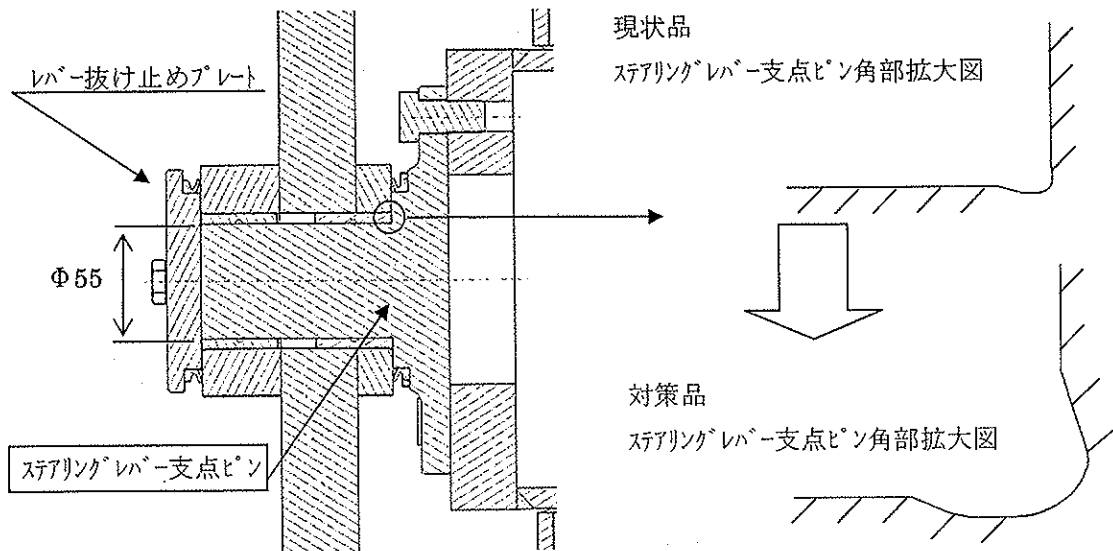
改善箇所説明図 ②

かじ取装置の第2軸操舵用ステアリングレバー支点ピンにおいて、角部の加工が不適切なため表面が粗いものがある。そのため、当該ピンの強度が低下するおそれがある。

全車両、第2軸操舵用ステアリングレバー支点ピンを対策品に交換する。

識別：レバー抜け止めプレートに白色ペイントを塗布する。

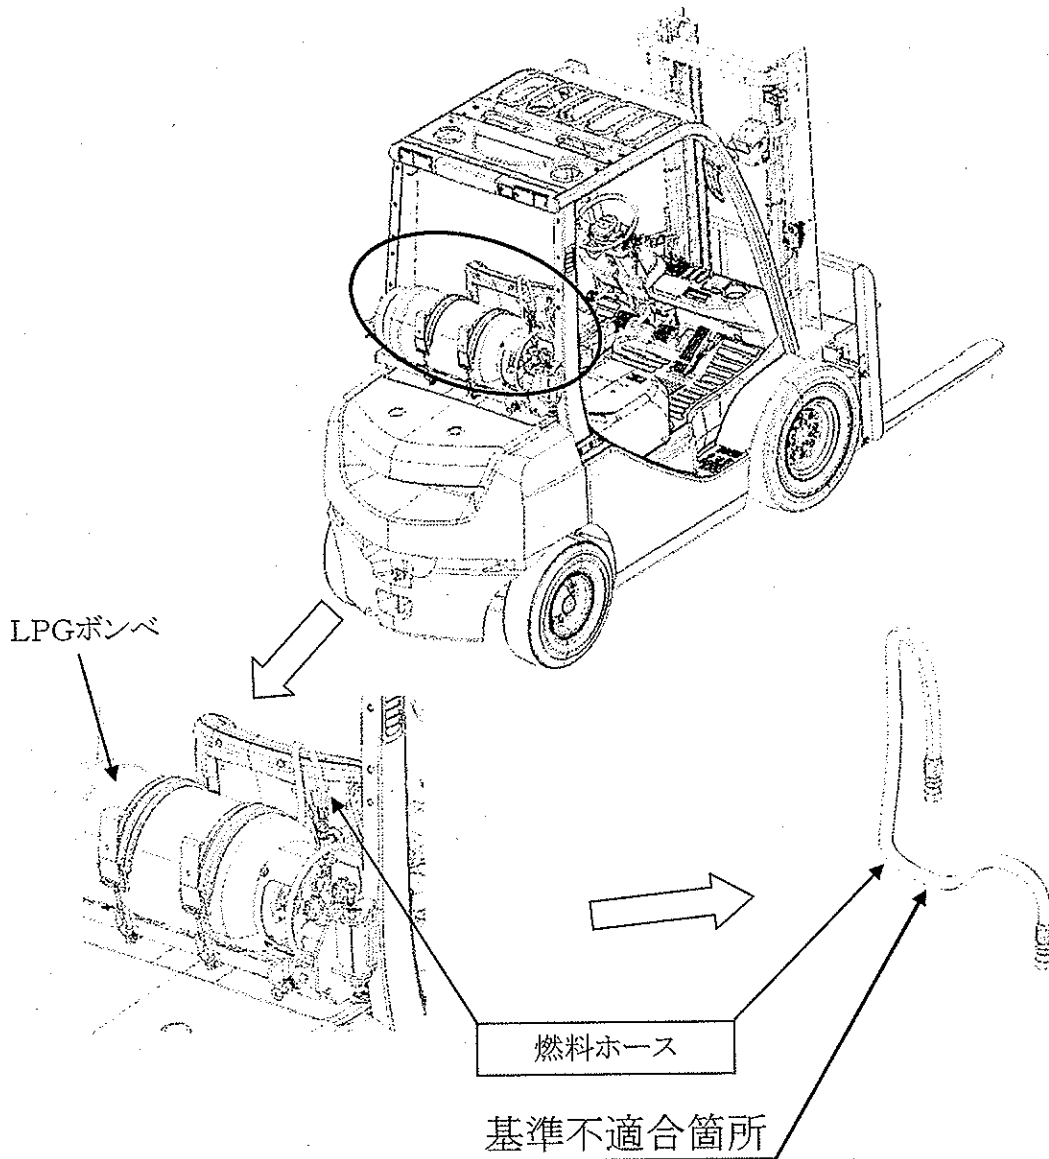
## 改善箇所説明図

エンジン式フォークリフトのLPG仕様車において、燃料ホースの内層ゴムに融合不良のものがあある。このため、LPGがもれるおそれがある

全車両、燃料ホースのロット番号を確認し、不良ロット品については、良品に交換する。

識別：黄色のペイントを燃料ホースの口金部に塗布する。
