基安安発第 0723002 号
平成 20 年 7 月 23 日

厚生労働省労働基準局
安全衛生部安全課長

コンクリートポンプ車による労働災害の防止について

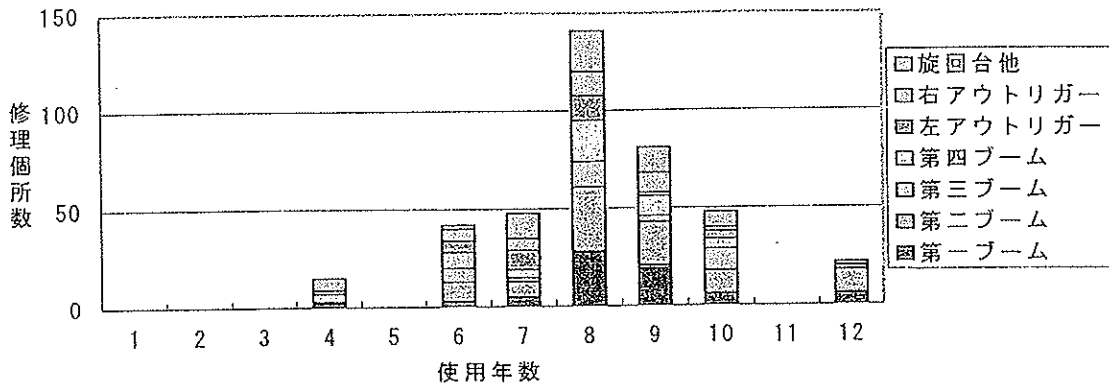
図 修理箇所数(部位別)の使用年数別分布

部位別の総修理箇所数を示す。各部位ともほぼ同じ状況で、き裂等が生じ、修理を施している。

* 9年目以降は廃車等により件数が少なくなっているもの。
