リコール届け出に伴う建設機械の事故防止について

リコールの届け出に伴う建設機械の事故防止について

建設機械に係わるリコール届出一覧 (期間:平成20年4月~6月分)

リコール届出一覧表

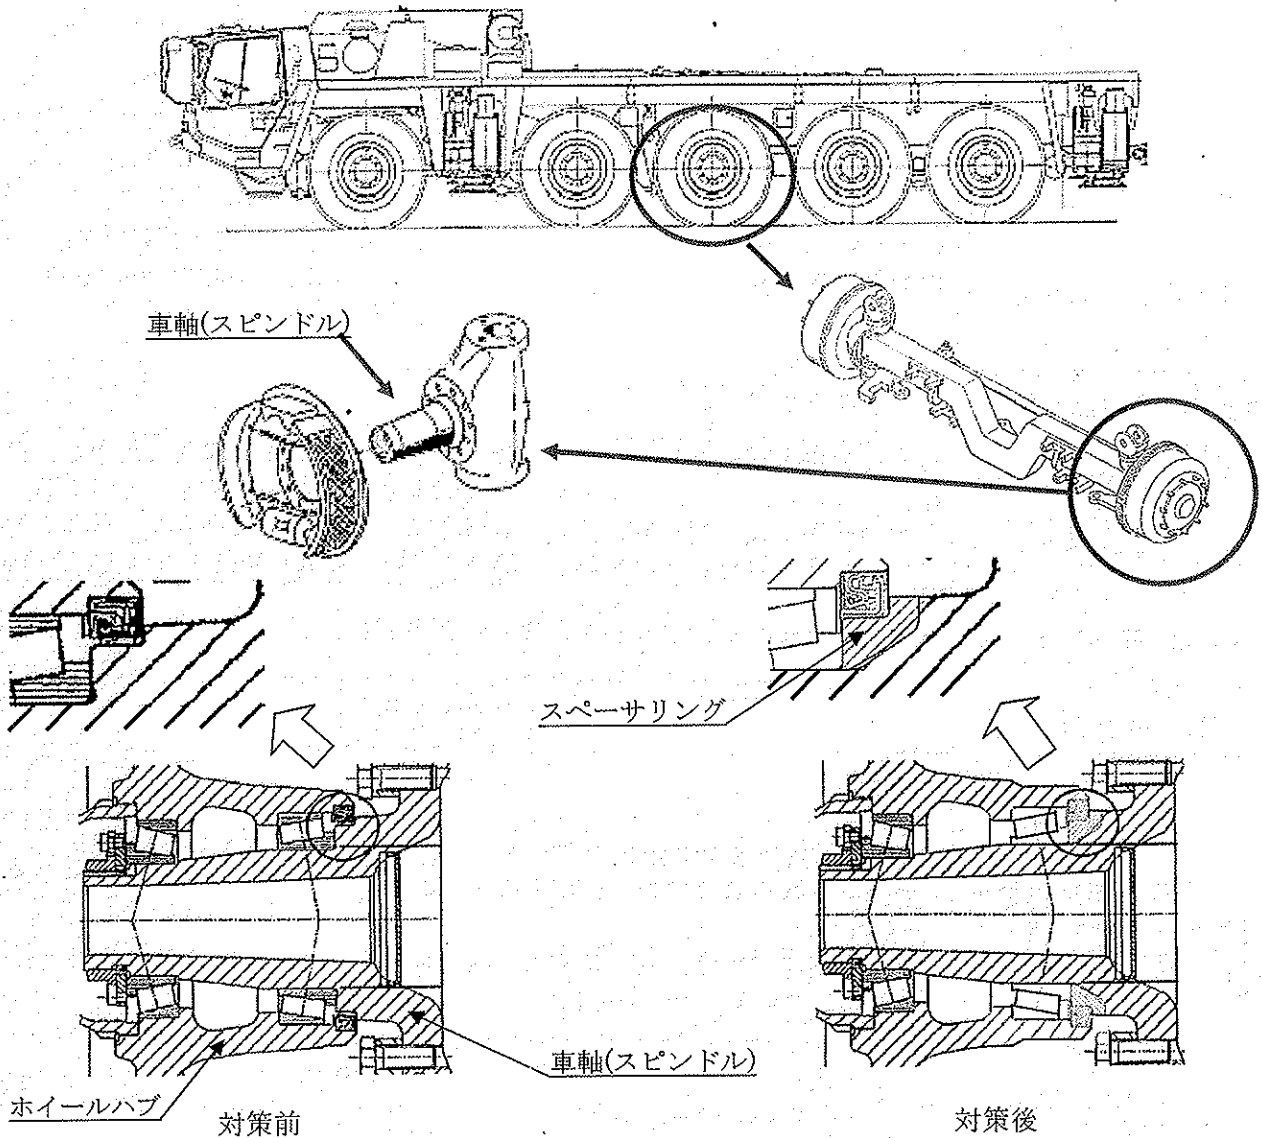
改善箇所説明図

不具合発生箇所

クレーン用台車にクレーン部を装着したままで現場内を移動した場合、第3車軸（スピンドル）部に材料の疲労限を超える応力が発生することがある。そのため、そのまま使用を続けると、当該スピンドルに亀裂が入り、最悪の場合、クレーン部を装着しない状態で一般路走行時に車輪が脱落するおそれがある。

全車両、当該スピンドル部を対策品に交換する。

識別：アクスルハウジング下面に白色のペイントマークをする。

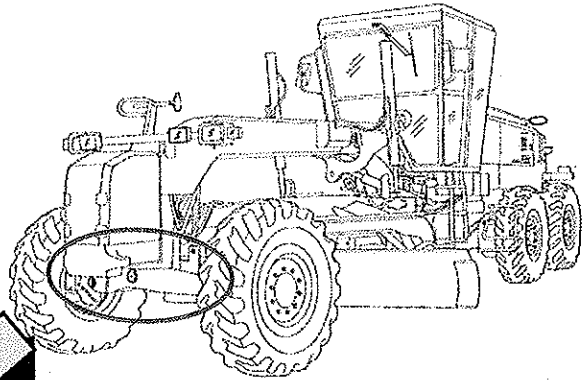
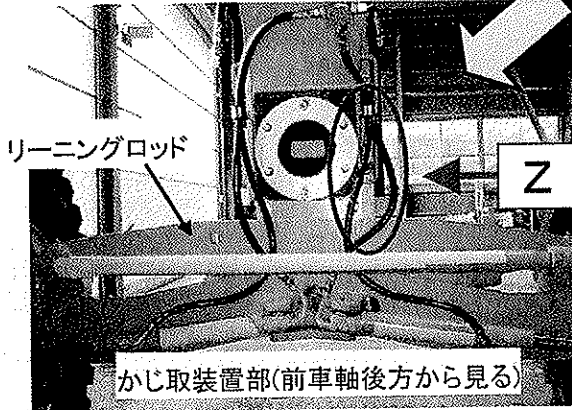
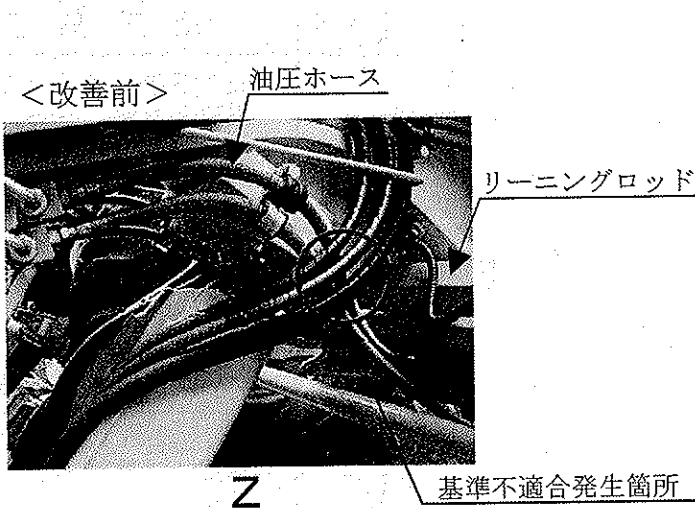
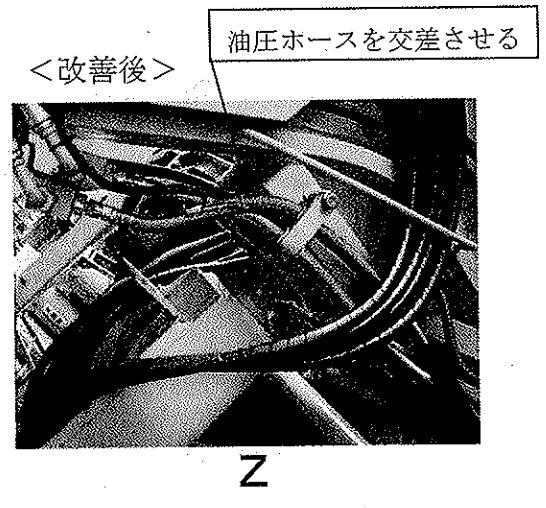
改善箇所説明図 (通称名GD755-3)

かじ取りシリンダの組立工程において、油圧ホースの固定位置が不適切なため、タイヤを傾けた状態(リーニング状態)でかじを大きく切ると、油圧ホースがリーニングロッドと干渉するものがあり、そのまま使用を続けると、当該ホースが損傷し、最悪の場合、ホースに穴が開き作動油が漏れ、かじ取り操作ができなくなるおそれがある。

改善措置の内容 : 全車両、かじ取シリンダの油圧ホースを正規な状態に組み立て直す。

識別 : 外観(油圧ホース径路)で識別する。

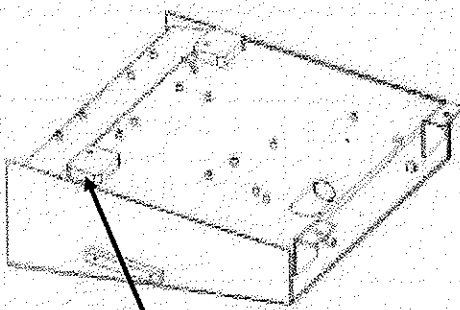
【不具合品】

マウントプレートの
溶接部に亀裂が
入る

燃料タンクの支持部の強度が不足しているため、走行中または作業中の振動等により、当該支持部に亀裂が発生するものがある。そのため、そのまま使用を続けると、最悪の場合、燃料が漏れるおそれがある。

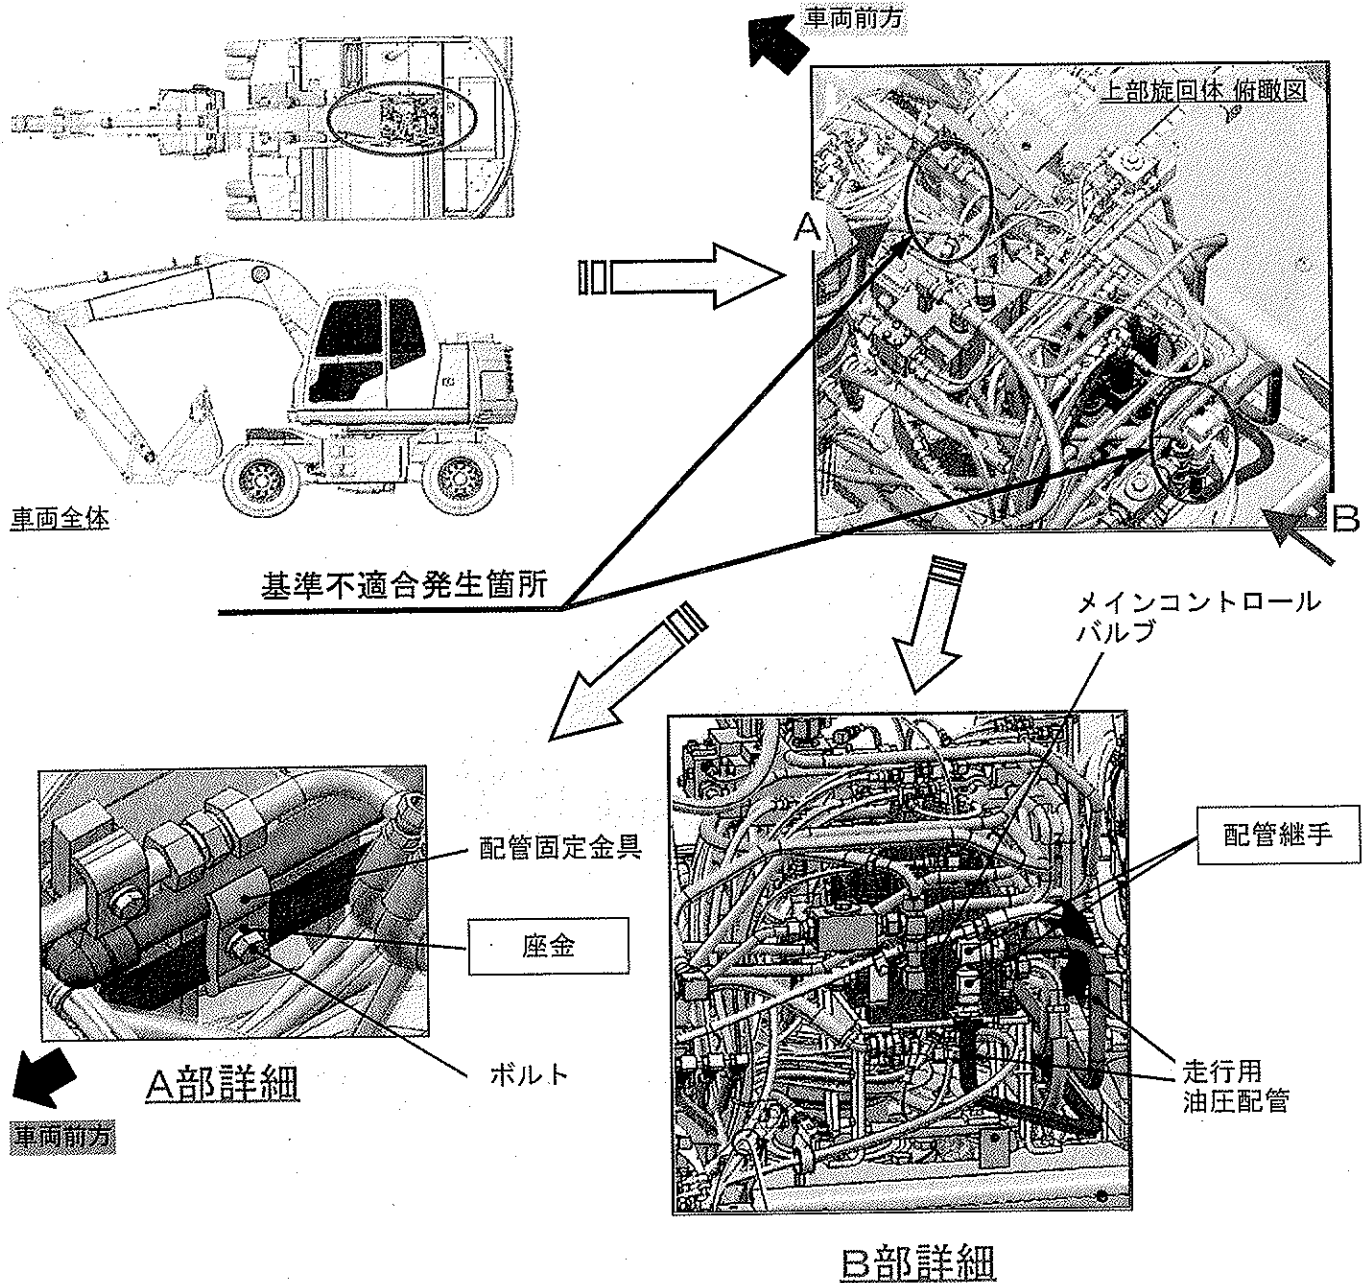
【改善箇所説明図 ①】

走行用油圧配管において、配管固定金具のボルトの締付トルクが不足しているもの、および配管継手の強度が不足しているものがあるため、車体の振動等により当該ボルトが緩み、配管継手に亀裂が発生する場合がある。そのため、そのままの状態で使用を続けると、作動油が漏れ、最悪の場合、走行ができなくなるおそれがある。

全車両、配管固定金具の座金を対策品に交換し、ボルトを適正トルクで締付ける。また配管継手を点検し、強度が不足しているものは対策品に交換する。

識別：配管固定金具、及び配管継手表面に白ペンキを塗布し、識別する。

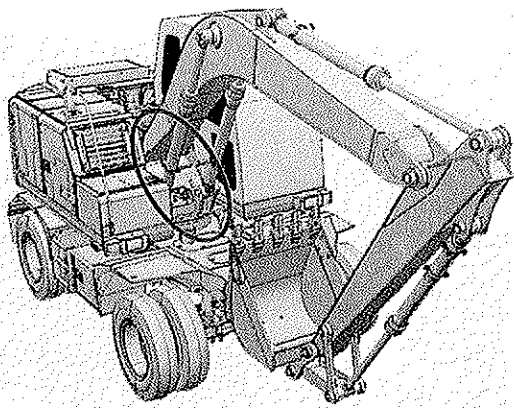
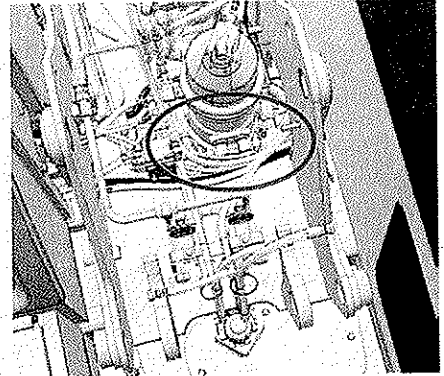
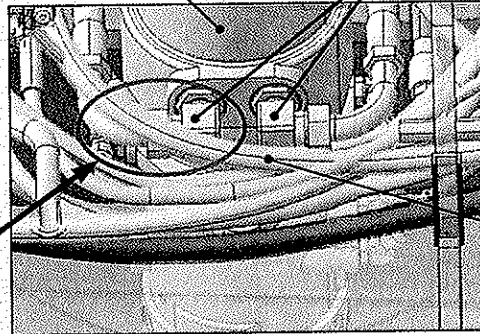
【改善箇所説明図 ②】

基準不適合発生箇所

走行用油圧ホースの配置が不適切なため、旋回継手の配管継手と接触するものがある。そのため、そのままの状態で使用を続けると、車体の振動等によりホースが摩耗し、作動油が漏れ、最悪の場合、走行できなくなるおそれがある。

全車両、走行用油圧ホースに保護部材を追加する。また、ホースを点検し、摩耗しているものは新品に交換する。

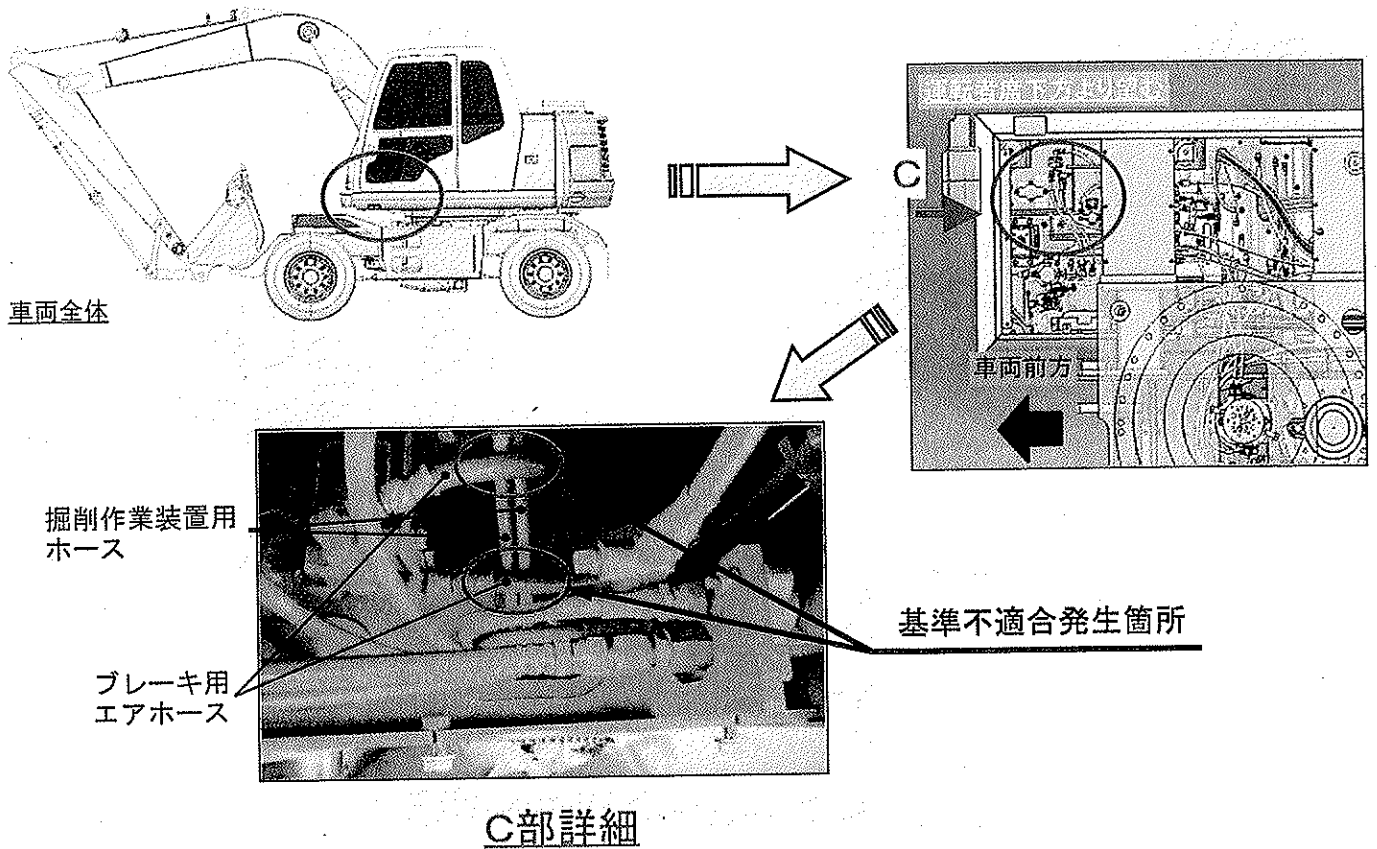
【改善箇所説明図 ③】

掘削作業装置用ホースの配置が不適切なため、ブレーキ用エアホースと接触するものがある。そのため、そのままの状態で使用を続けると、車体の振動等によりエアホースが摩耗し、エアが漏れ、最悪の場合、制動力が低下するおそれがある。

全車両、ホースの配置を点検し、不適切なものは組み直す。また、ホースを点検し、摩耗しているものは新品と交換する。

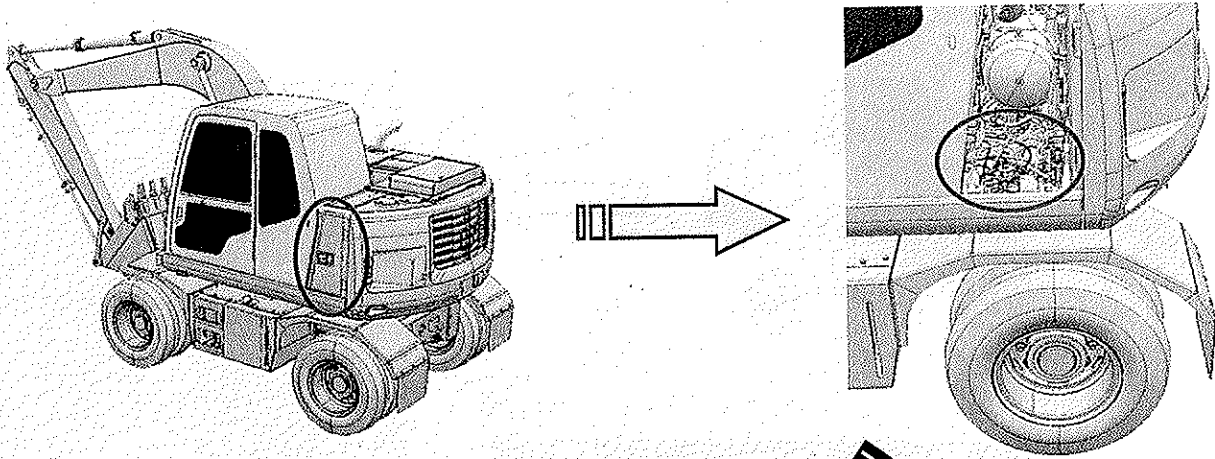
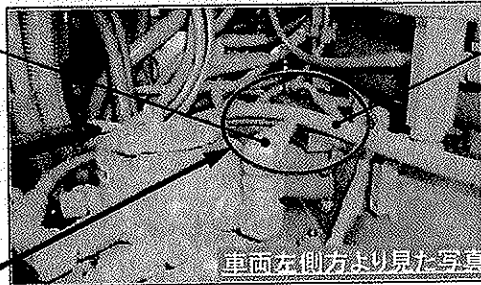
【改善箇所説明図 ④】

基準不適合発生箇所

走行用油圧ホースの配置が不適切なため、掘削作業装置用ホースと接触するものがある。そのため、そのままの状態で使用を続けると、車体の振動等によりホースが摩耗し、作動油が漏れ、最悪の場合、走行できなくなるおそれがある。

全車両、ホースの配置を点検し、不適切なものは組み直す。また、ホースを点検し、摩耗しているものは新品と交換する。

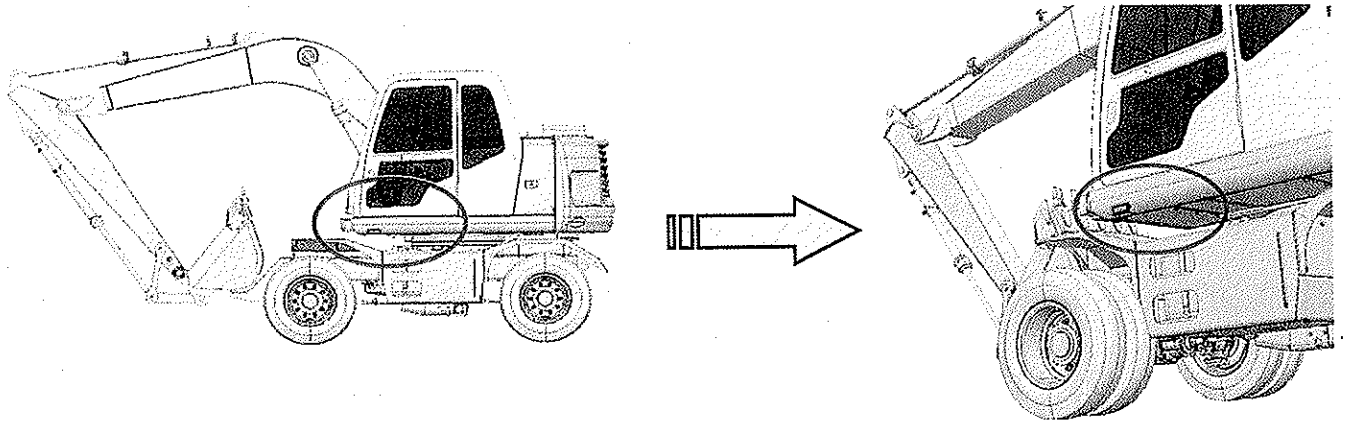
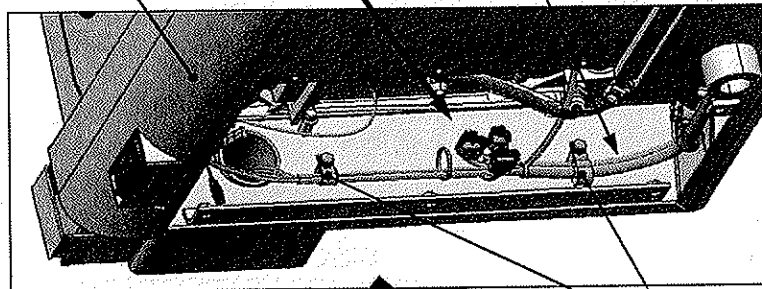
【改善箇所説明図 ⑤】

基準不適合発生箇所

電気配線の取付が不適切なため、運転者席下部のフレームと接触するものがある。そのため、そのままの状態で使用を続けると、車体の振動等により配線が損傷し、最悪の場合、方向指示器が作動しなくなるおそれがある。

全車両、電気配線の固定位置を変更する。また、電気配線を点検し、摩耗しているものは新品と交換する。

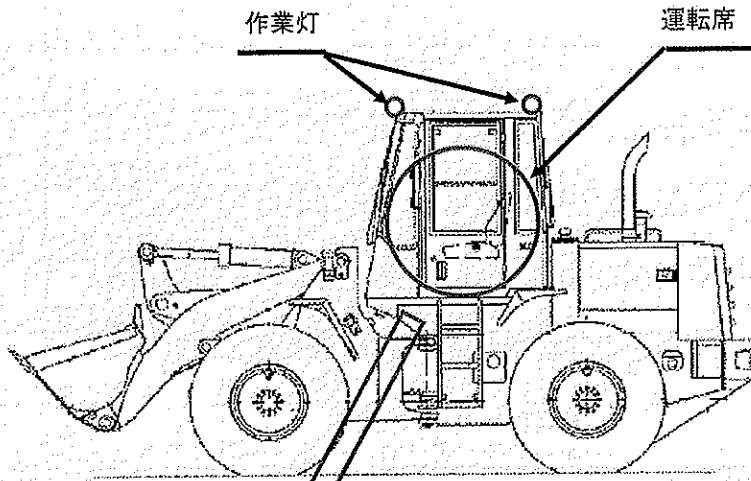
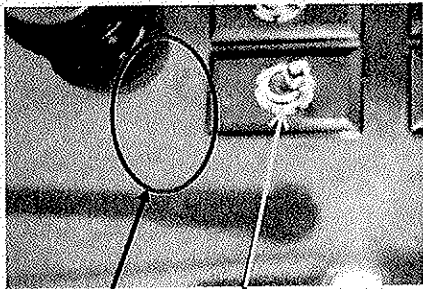
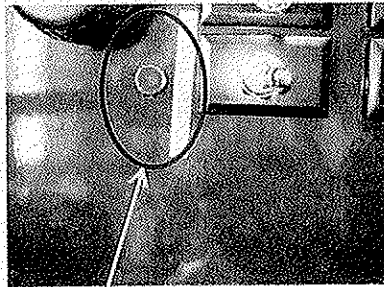
改善箇所説明図

基準不適合発生箇所

〔 走行中に使用しない灯火(作業灯)において、運転者席で点灯状態を確認できる装置を備えていないものがあり、保安基準に適合していないおそれがある。 〕

〔 全車両、点灯状態を確認できる装置の有無を点検し、取り付けられていない場合は取り付ける。 〕

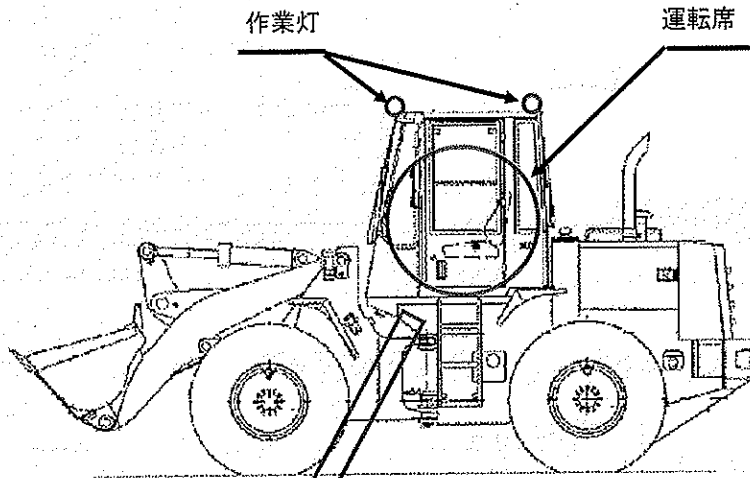
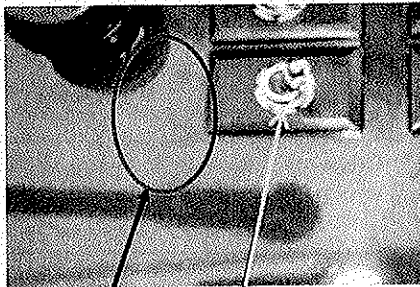
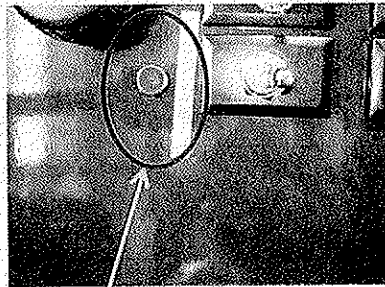
改善箇所説明図

基準不適合発生箇所

〔 走行中に使用しない灯火(作業灯)において、運転者席で点灯状態を確認できる装置を備えていないものがあり、保安基準に適合していないおそれがある。 〕

〔 全車両、点灯状態を確認できる装置の有無を点検し、取り付けられていない場合は取り付ける。 〕

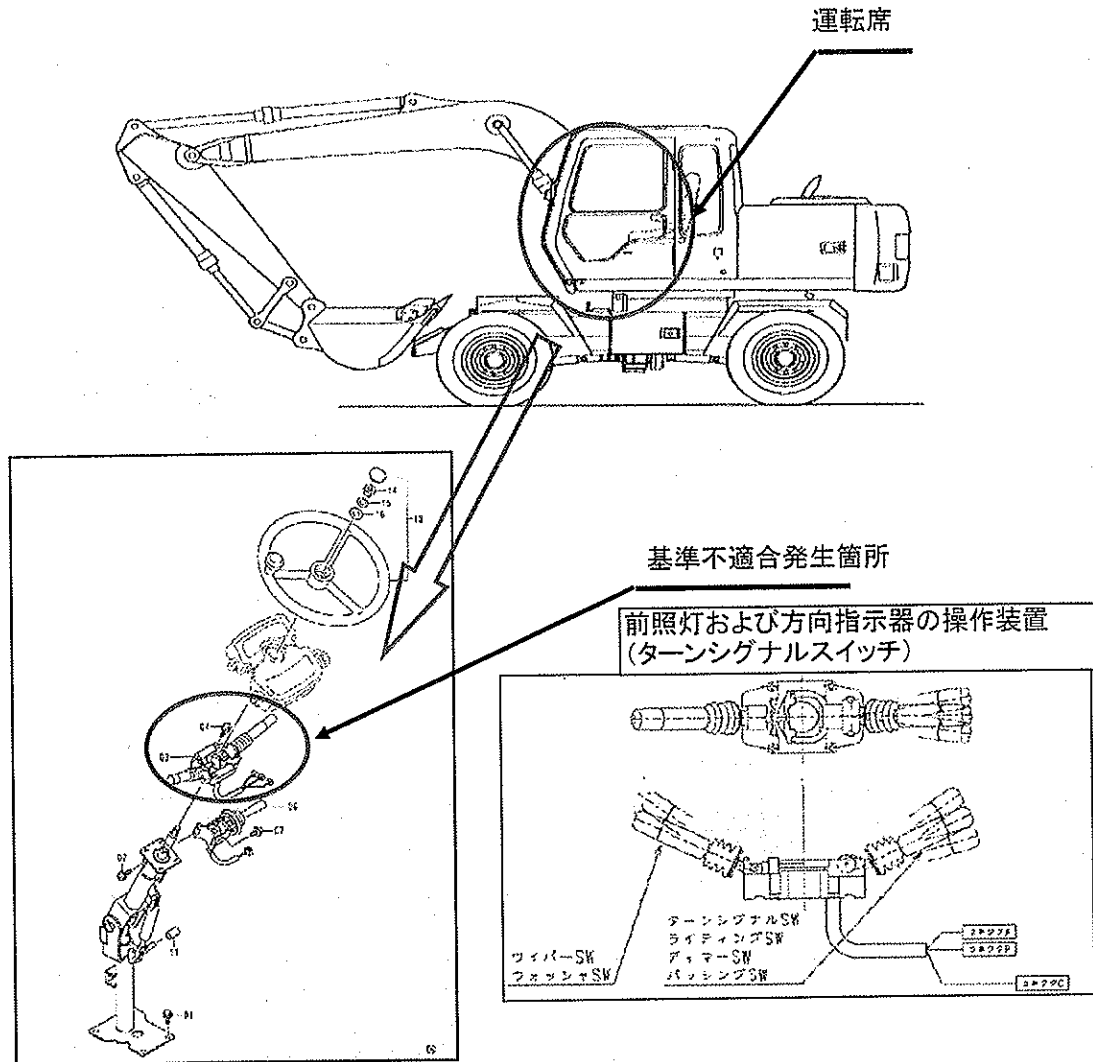
改善箇所説明図

前照灯および方向指示器の操作装置において、走行用前照灯用スイッチの接点部の形状に不適切なものがあるため、走行用前照灯点灯時に左の方向指示器を作動させると、走行用前照灯が消灯するおそれがある。

識別: 前照灯および方向指示器の操作装置の
前照灯操作部先端に白ペンにてマーキングを行う

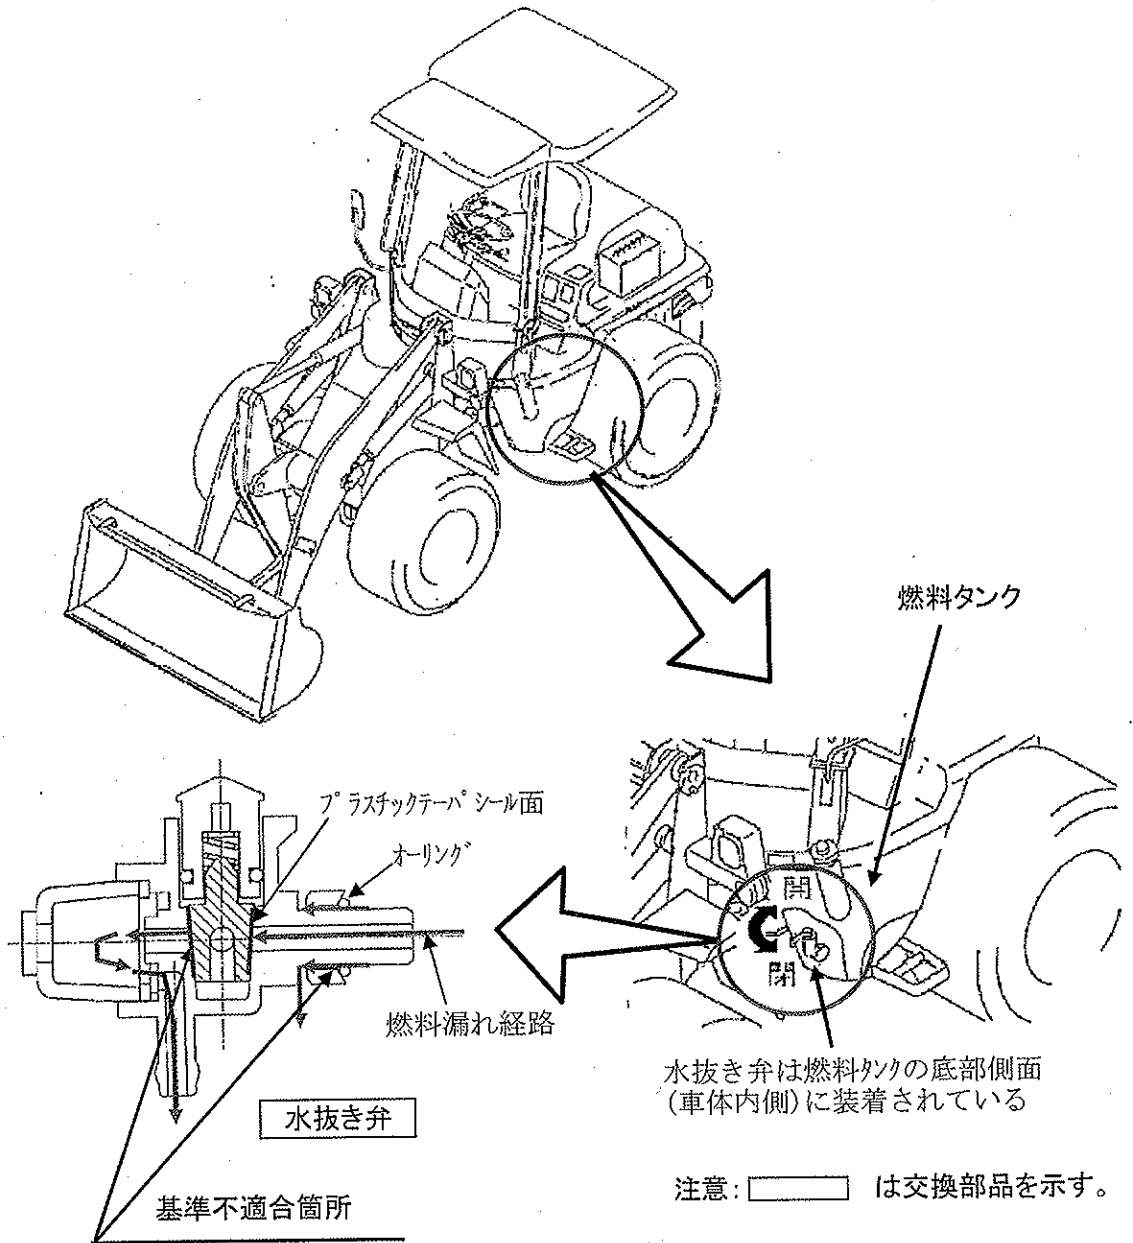
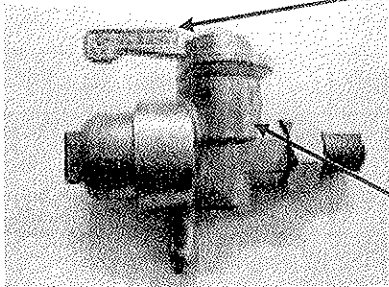
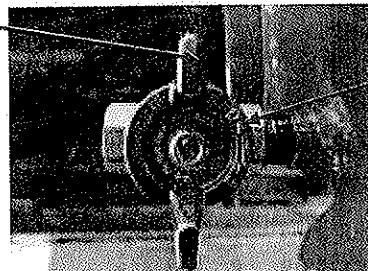
改善箇所説明図

〔燃料タンク下部に装着されている水抜き弁の気密性が不足しているものがある。そのため、水抜き弁から燃料が漏れるおそれがある。〕

全車両、対策品の水抜き弁に交換する。

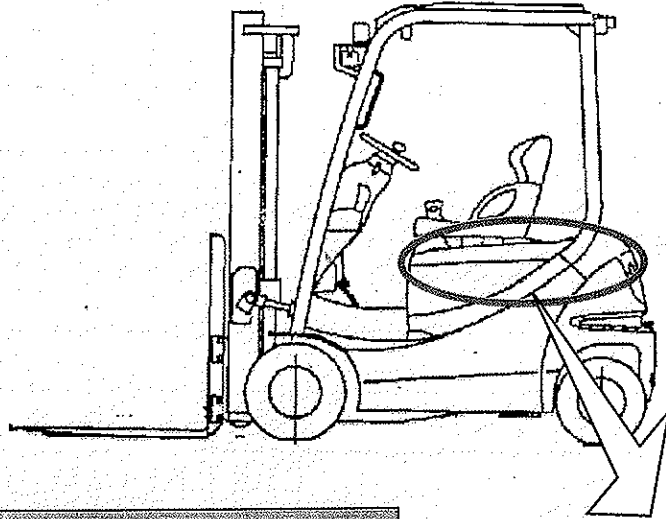
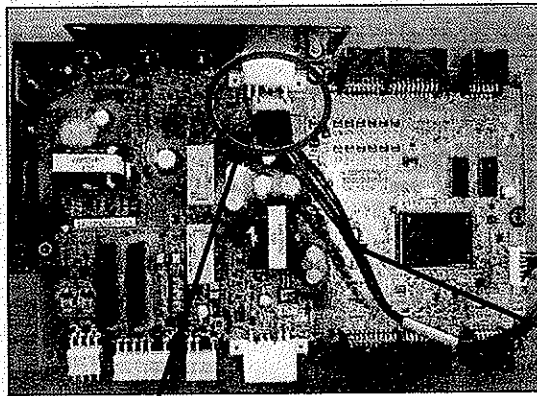
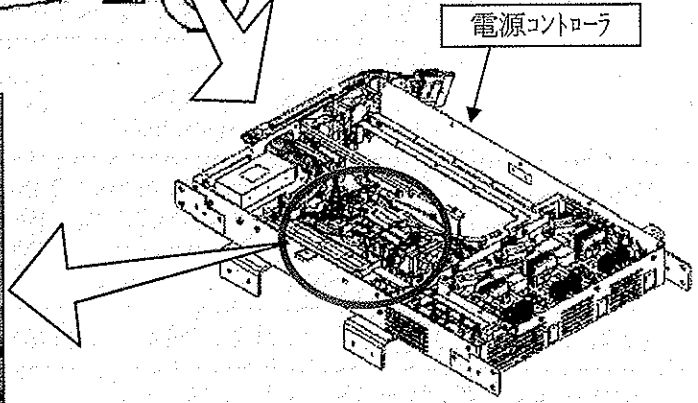
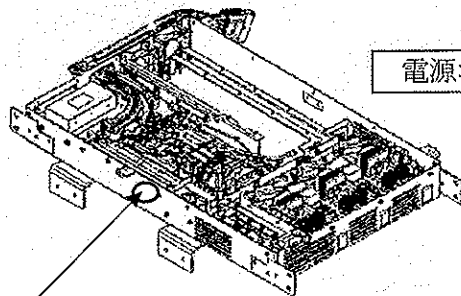
改善箇所説明図

電気式フォークリフトにおいて、電源コントローラ内の配線の組付け作業指示が不適切なため、当該配線の接続部が他の配線接続部に接触するものがある。そのため、そのまま使用を続けると、電源コントローラ内の制御基板の電子部品が破損し、最悪の場合、車両が走行できなくなるおそれがある。

改善の内容
全車両、対策品の電源コントローラに交換する。

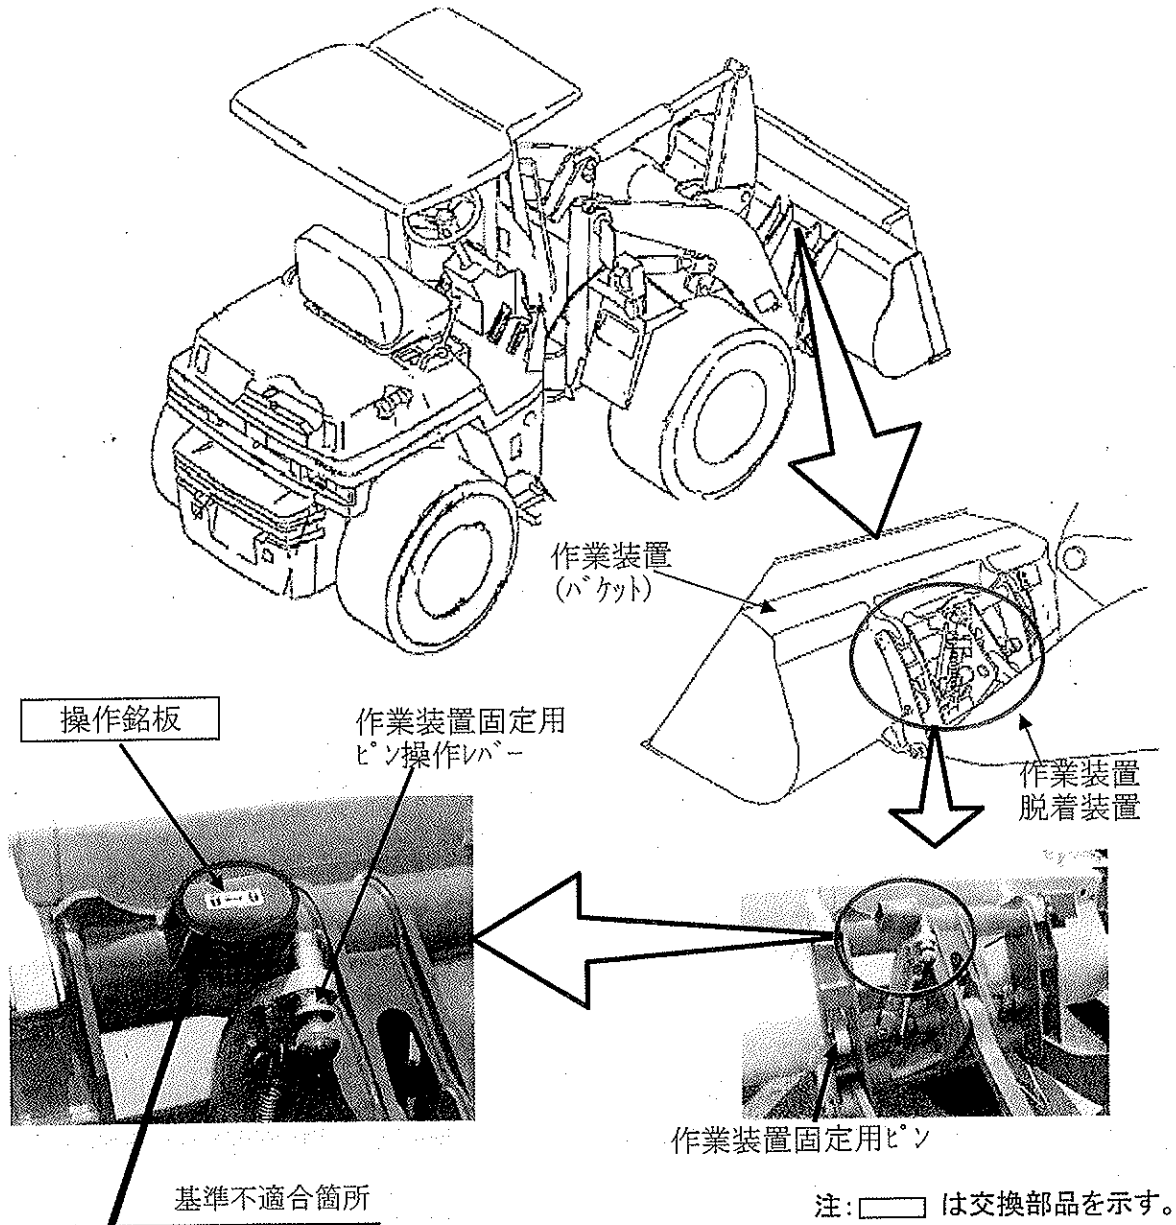
改善箇所説明図

作業装置固定用ピン操作レバーの操作位置を表示する操作銘板において異品が貼付されたため、表示の施錠位置にしても実際には解除になっている場合がある。そのため、そのままの状態で使用すると、最悪の場合、作業装置が脱落し走行に支障をきたすおそれがある。

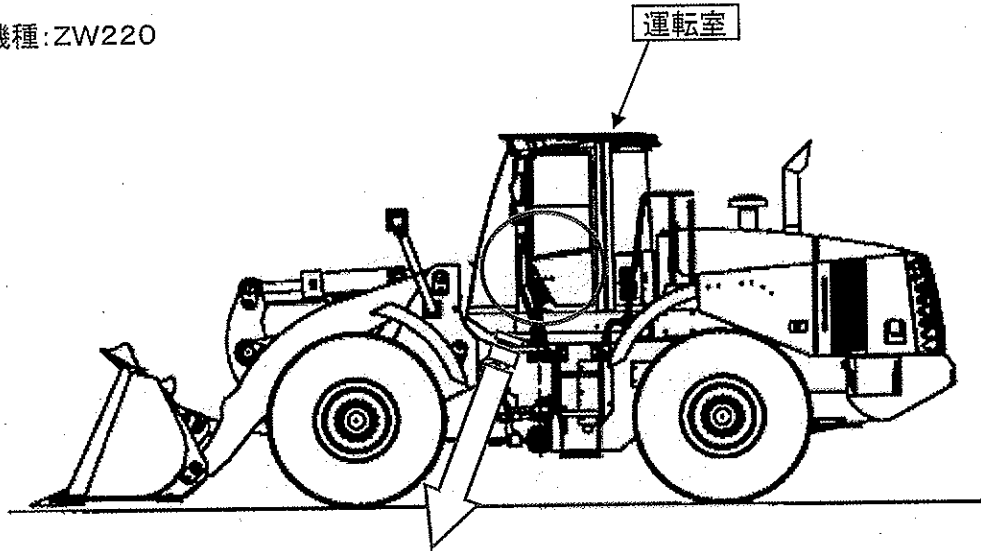
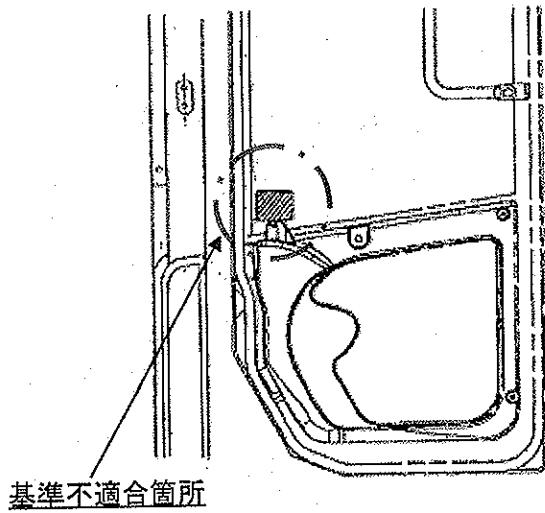
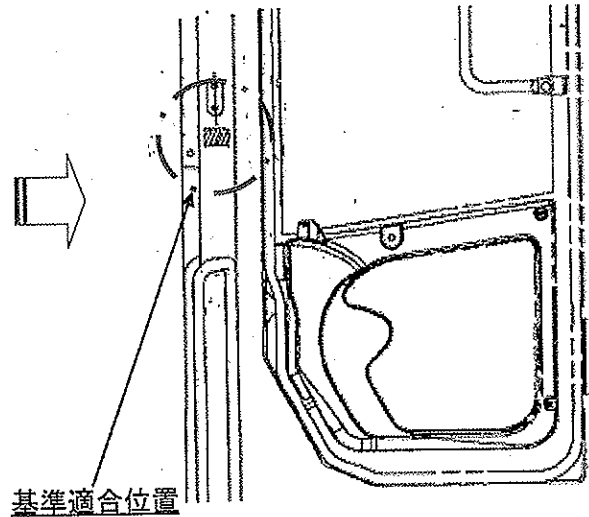
代表機種: ZW220

現状 キャブ内右ドアガラス部

前面ガラス又は側面ガラスに銘板(注意銘板等)を貼付したため道路運送車両の保安基準に適合していない。

改善後 キャブ内右ドア支柱部

改善処置の内容: 全車両、当該銘板を剥がし、保安基準に適合する位置に貼り直す。

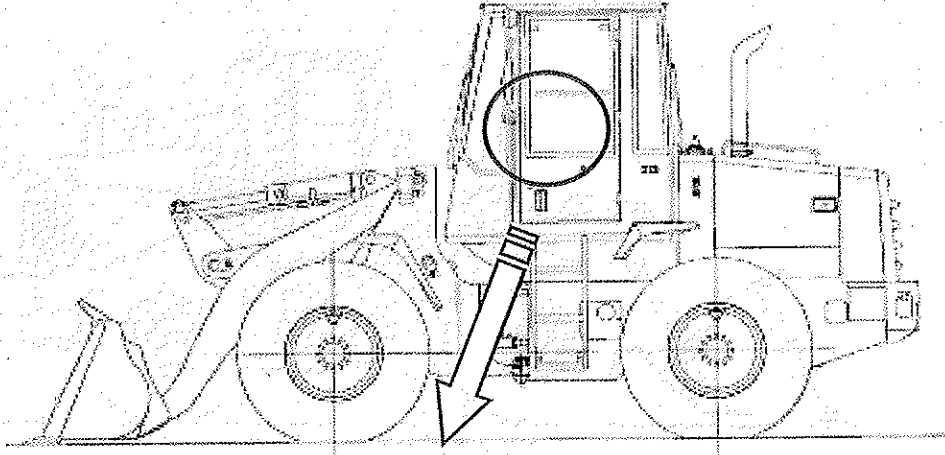
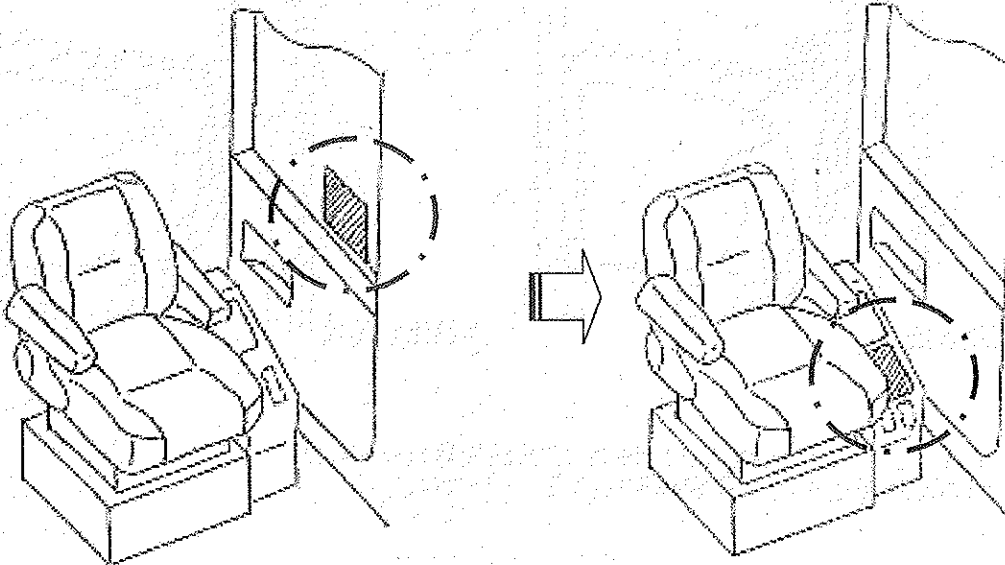
HS50(LX70)

基準不適合箇所

現状 キャブ内左ドアガラス部

改善後 運転席左カハ一部

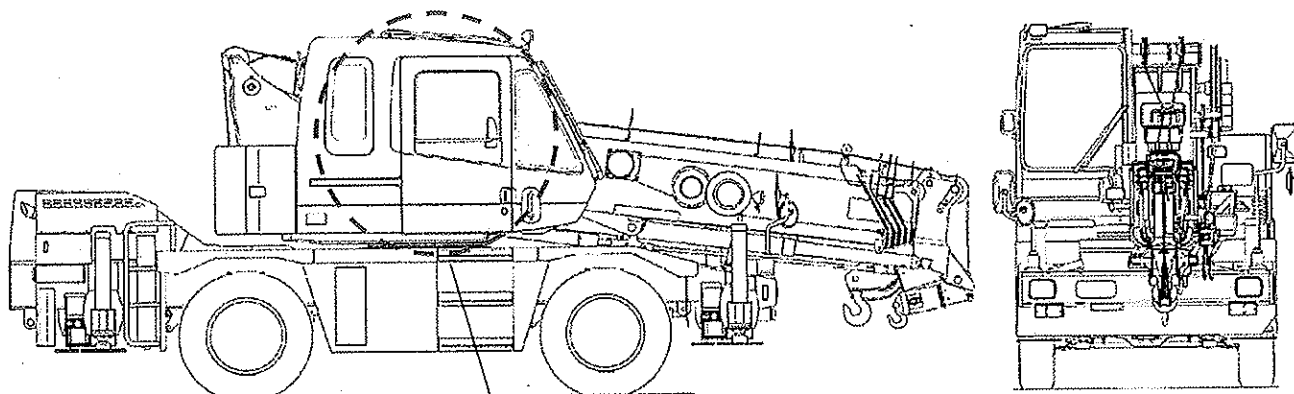
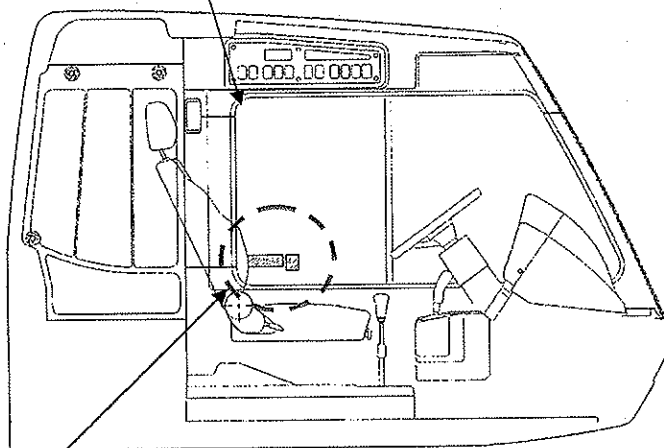
代表機種：カトウKRM-13H(M)型ラフター

基準不適合箇所

全車両、当該銘板を剥がし、必要なものは適合する位置に貼り直す。

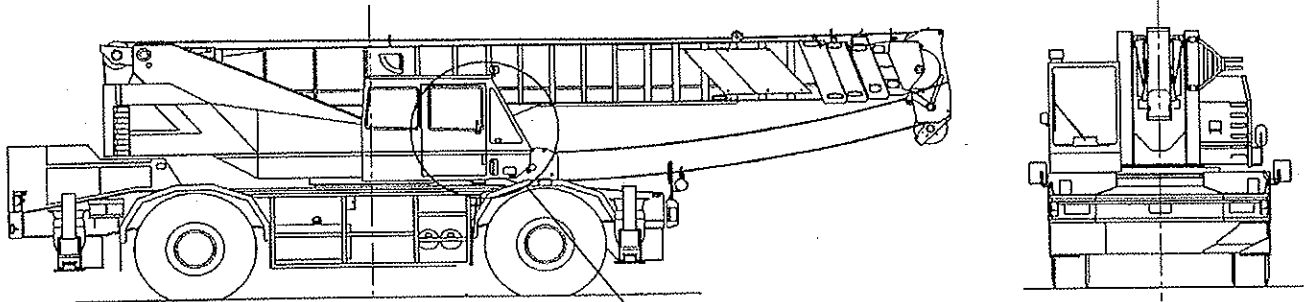
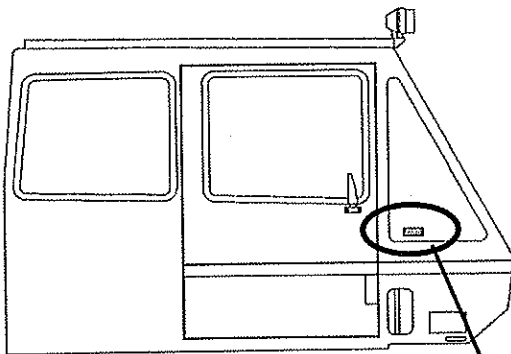
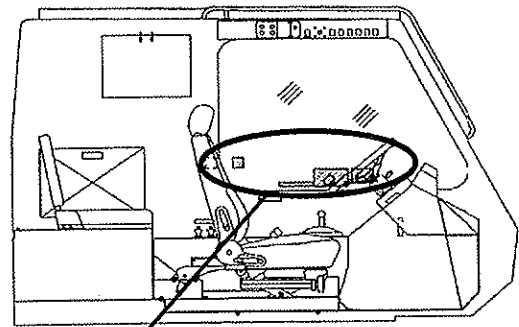
代表機種：RK450

基準不適合発生箇所

全車両、当該銘板を剥がし、必要なものは適合する位置に貼り直す。

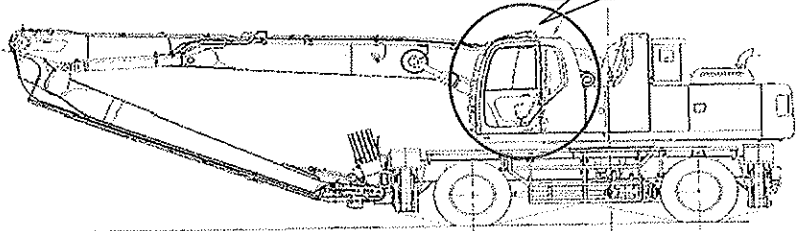
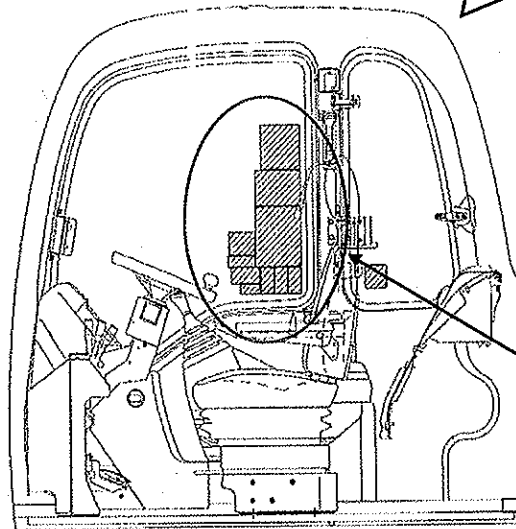
代表機種:HK350W

基準不適合発生箇所

全車両、当該銘板を剥がし、保安基準に適合する位置に貼り直す。

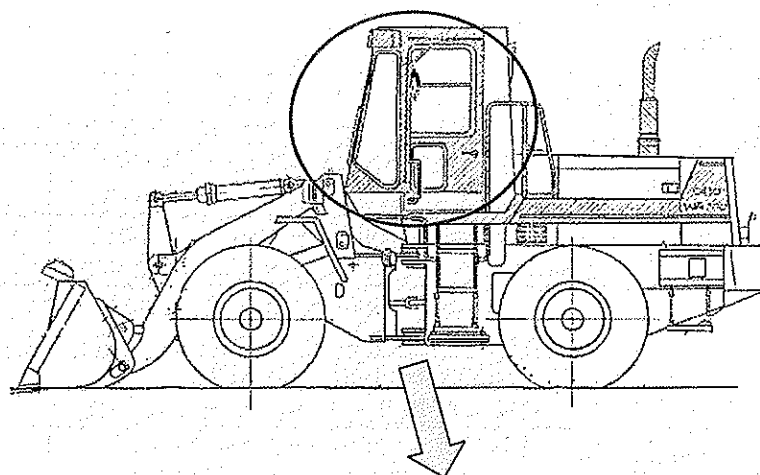
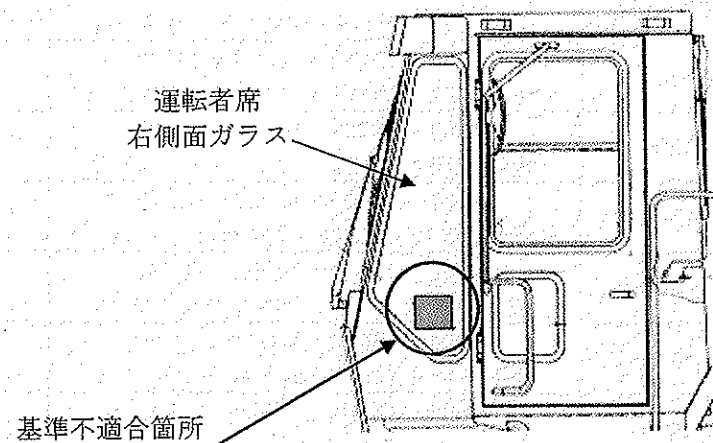
改善箇所説明図(代表機種:WA200-1の例)

〔 前面ガラス又は側面ガラスに銘板(注意銘板等)を貼付したため道路運送車両の保安基準に適合して
いない。 〕

改善措置:全車両、当該銘板を剥がし、当該銘板の内容を印刷した小冊子に変更する。

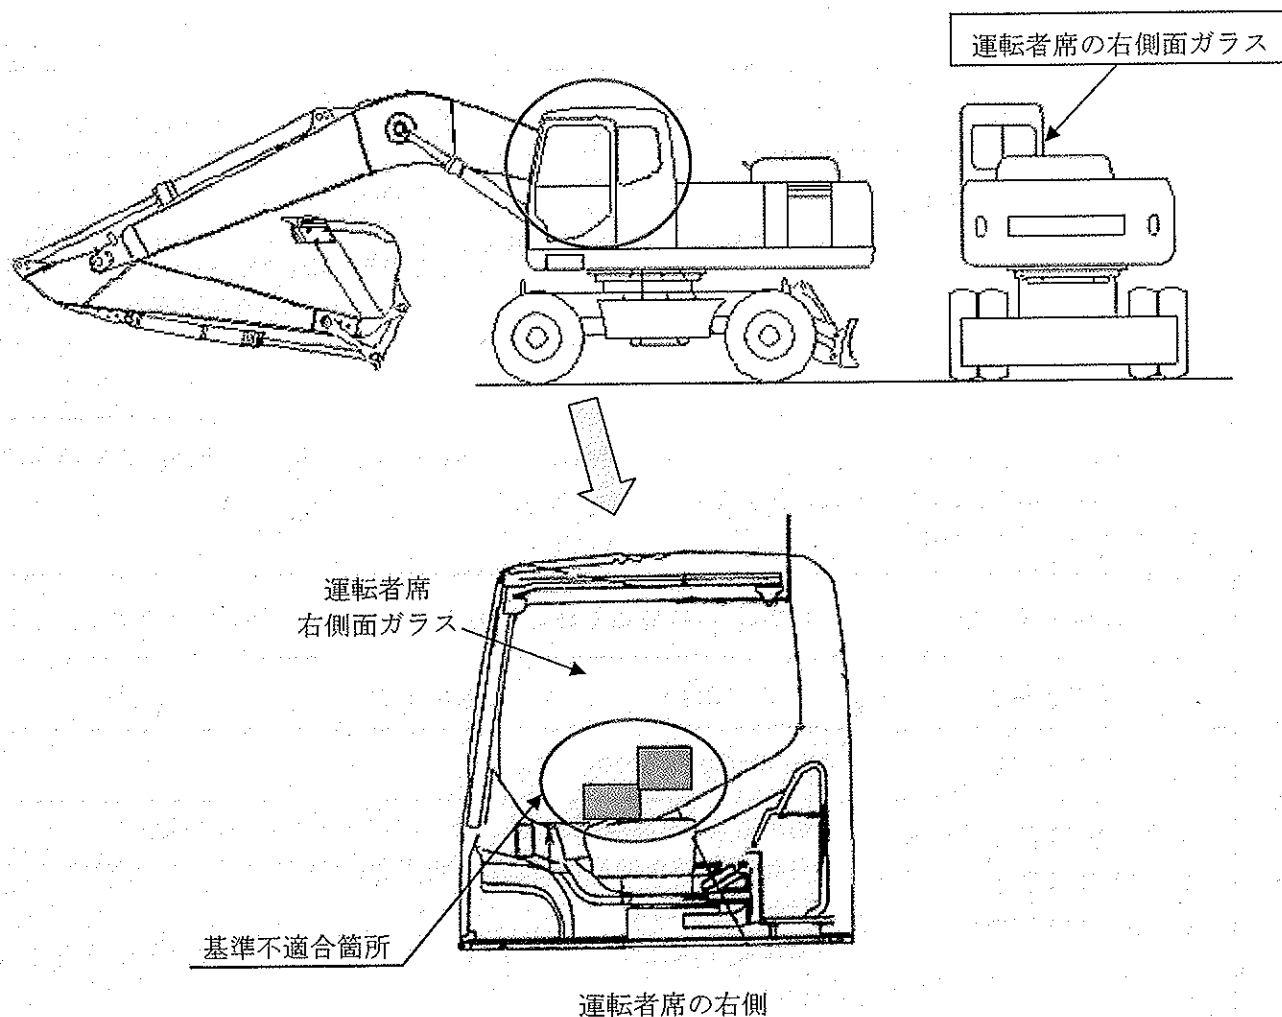
改善箇所説明図(PW200-7)

〔 前面ガラス又は側面ガラスに銘板(注意銘板等)を貼付したため道路運送車両の保安基準に適合して
いない。 〕

改善措置:全車両、当該銘板を剥がし、当該銘板の内容を印刷した小冊子に変更する。

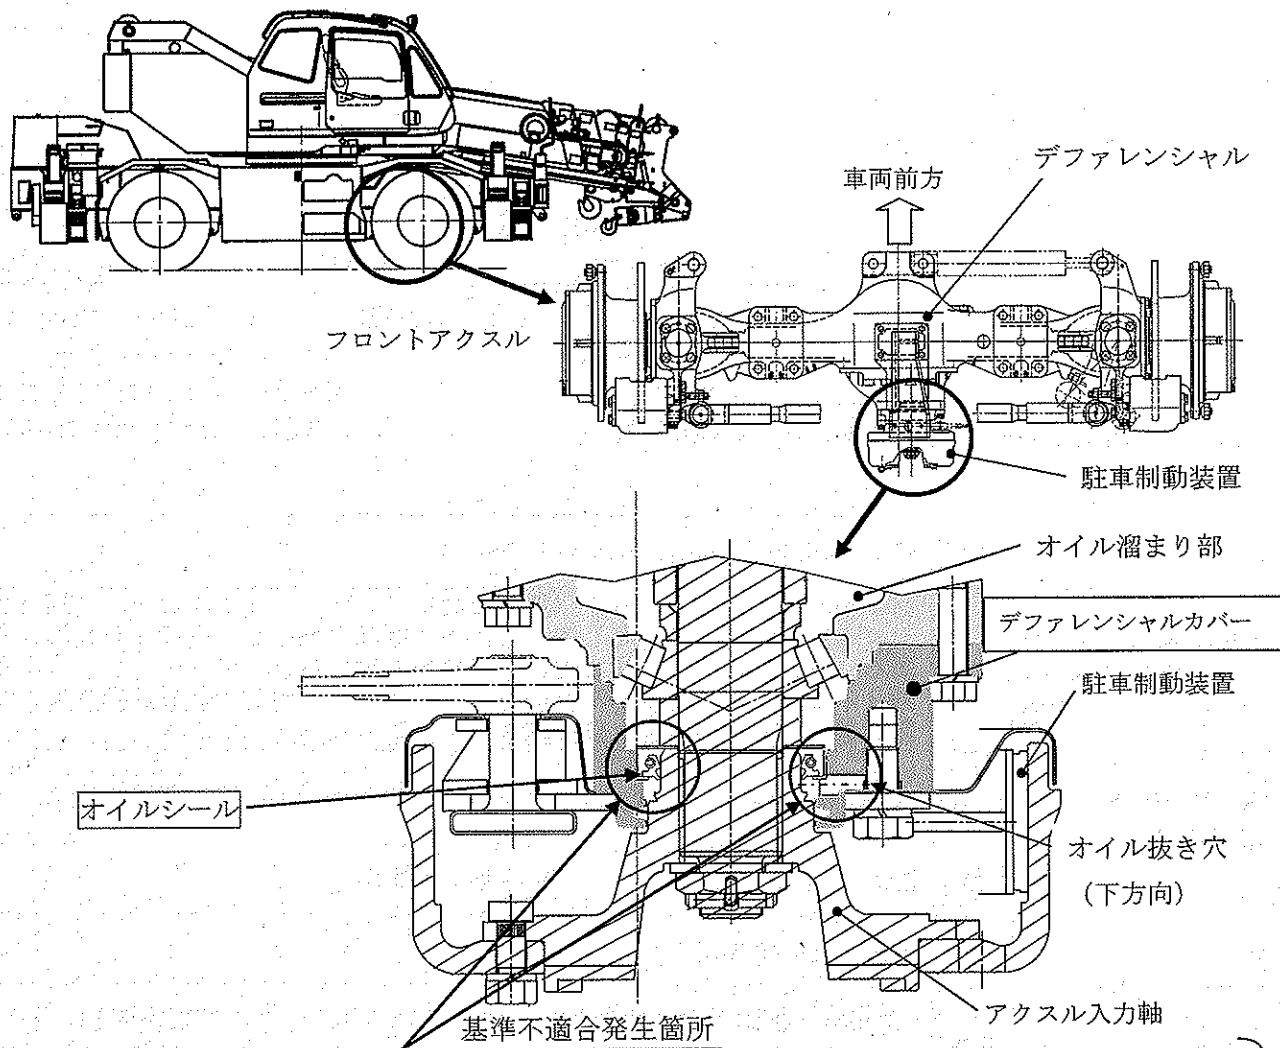
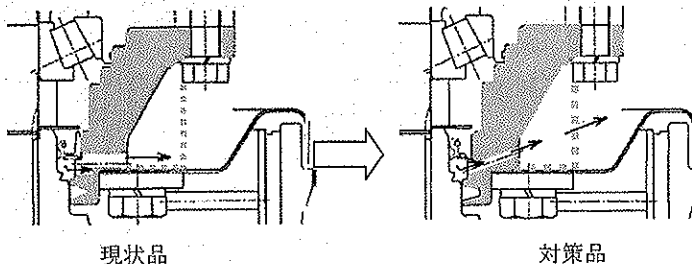
改善箇所説明図

前車軸のデファレンシャル（差動装置）において、オイルシール（潤滑油用密封ゴム）の耐久性が不足しているため、摩耗が進行し、潤滑油が漏れる場合がある。そのため、そのままの状態で使用を続けると、デファレンシャルカバーのオイル抜き穴の形状が不適切なため、漏れた潤滑油が駐車制動装置の摩擦面に付着し、最悪の場合、駐車制動力が低下するおそれがある。

【デファレンシャルカバーオイル抜き穴変更】

識別：デフハウジング下面に白色のペイントマークをする。
