トンネル工事における可燃性ガス対策に関する留意事項について

八箇峠トンネル（南魚沼工区）その2工事の爆発事故に関する  
再発防止策および工事再開に向けた提言（中間報告）

平成25年3月26日

八箇峠トンネル事故に関する調査・検討委員会

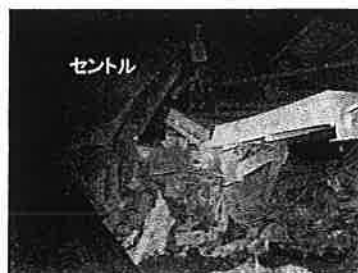
- 工事件名： 八箇峠トンネル（南魚沼工区）その2工事  
受注者名： 佐藤工業株式会社 北陸支店  
発生日時： 平成24年5月24日（木）午前10時30分頃  
発生場所： 新潟県南魚沼市欠之上地先（国道253号八箇峠トンネル坑内）  
事故状況： ・坑内で電気設備および換気設備の点検作業中であったとみられる4名が、事故から3日後の5月27日に坑口から1,300m付近で発見されたが、搬送先の病院で全員の死亡が確認された。また、坑外で作業していた3名も重軽傷を負った。  
・坑内に存置してあったドリルジャンボ、シート台車、セントル等の機械設備や車両が爆発によって大破し、最大約400m飛散・移動した。さらに、坑口付近に存置してあった工事用資機材や設備が爆風により損壊し、トンネルの外に最大約500mにわたり飛散した。

坑口から約550m地点(総務省消防庁提供)

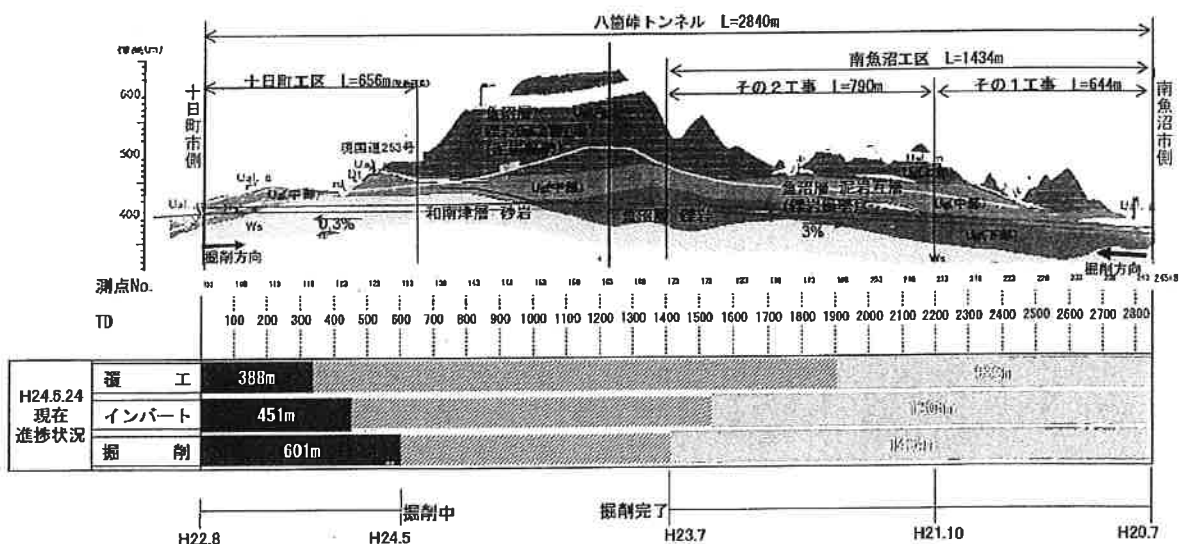
【図：事故発生時の工事捗状況】

- ① トンネルの掘削は、坑口から 1,434mまで完了していた。
- ② インバートは、坑口から 1,306mまで完了し、切羽の手前 128m間および切羽の手前 197~260m間の計 191mは未施工で掘削地盤が露出していた。
- ③ 覆工コンクリートは、非常駐車帯を設ける 2カ所（各約 50m）を除き、坑口から 933mまで完了していた。
- ④ 9月20日に完了した警察等の現場検証直後の入坑時、および10月13日に委員会が実施した事故現場調査時に、坑内の水溜まりで気泡の湧出を確認した。採取した気泡と坑内の湧水からメタンガスを主成分とする可燃性ガスが確認された。

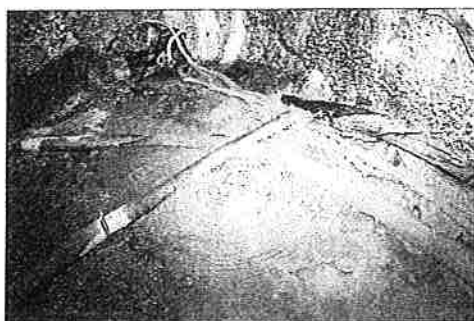
【写真：坑内水溜まりの気泡(坑口から 1428m左)】

- ・ 坑内の可燃性ガス濃度と酸素濃度の測定を行い、安全性が確保されたことを確認してから入坑すること。
- ・ 坑内換気設備の起動は、坑外の安全な場所から行うこと。

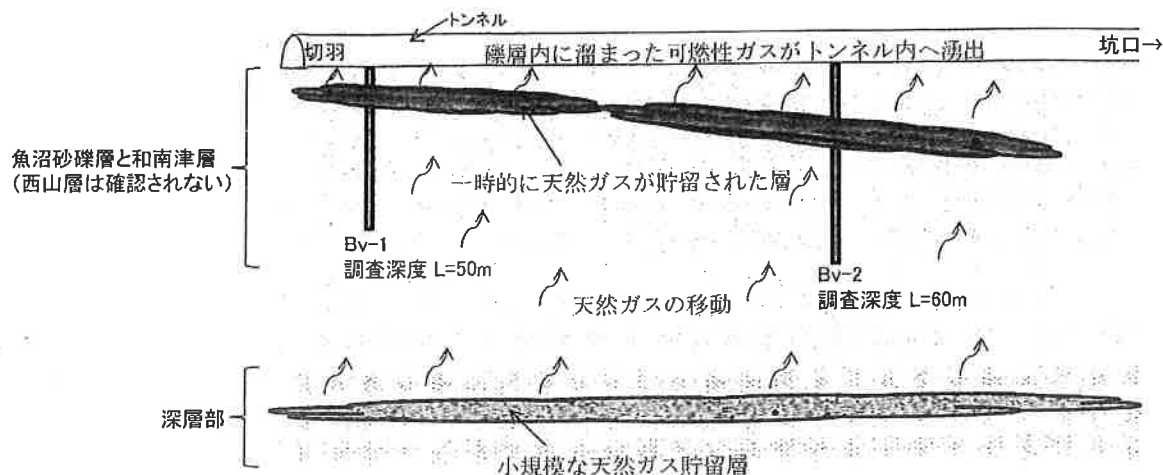
【図：可燃性ガスの湧出メカニズム（推定）】

- ・爆発の要因となったトンネル坑内に蓄積した可燃性ガスは、トンネル掘削に伴う環境の変化、すなわち、掘削に伴い地山から地下水が抜けたことや地盤の緩みの進行が要因となって、地下深部の小規模な天然ガス貯留層から漏れ出して来たものと考えるのが妥当である。
- ・地震や豪雨災害の影響については、事故の前年平成23年3月11日の東北地方太平洋沖地震、3月12日の長野県北部地震および7月28～30日の新潟・福島豪雨を経験しているが、観測井戸の水位に顕著な変化はなく、これらによる影響を示すデータは得られていない。  
しかし、平成24年10月に行ったボーリング調査のコア資料の一部から水素とメタンガスが検出され、水素が高濃度比で存在することが確認された。一般の天然ガスでは、このように高濃度比で水素が存在することはなく、水素は地震により活断層が動いた時に発生することが知られていることから、これらの地震との関連も否定できない。
- ・冬期休工中は、電源が確保できないことから換気を停止したことと、縦断勾配が切羽に向かって3%の上り勾配であることから、比重が小さいメタンガスがトンネル坑内に滞留しやすい状況であった。漏れ出した可燃性ガスは、長期の休工期間中にトンネル坑内に徐々に蓄積し、爆発下限界を超える濃度に達したものと考えられる。
- ・それに加え、休工していた冬期間はトンネル坑内の気温が坑外に比べて高く、

以上をまとめると、トンネル掘削による地山の環境変化や事故の前年に発生した地震等が要因となって、地下深部に存在が推測される小規模な天然ガス貯留層から可燃性ガスが湧出したものと考えられる。

可燃性ガスが坑内に滞留した原因は、長期の冬期休工により電源供給ができなかったために換気を長期間停止したこと、縦断勾配が切羽に向かって上り勾配であったこと、トンネル内外の気温差による坑内空気の滞留等が重なったため、約7ヵ月間の冬期休工期間中に、メタンガスを主成分とする可燃性ガスがトンネル坑内に徐々に蓄積し、やがて爆発下限界を超える濃度に達したと考えられる。

- ・調査で可燃性ガスの存在が認められない場合でも、地質構造的に可燃性ガスが胚胎する可能性のある場合は、微量の可燃性ガスが湧出する可能性があることを十分認識する必要がある。
- ・可燃性ガスの測定値が通常の施工状態で検出下限値以下であっても可燃性ガスの湧出がないことを必ずしも意味しない。特に、地質構造が前項に該当する場合は慎重な判断が必要である。
- ・従って、冬期の工事中止など通常の状況と異なる状態となる場合は、慎重に可燃性ガスの状況を把握するとともに、工事の再開に向けての手順、対策を検討することが必要である。
- ・通常の施工状態で可燃性ガスが検知できない場合、危険性の認識の維持が難しくなりがちであるが、第1項での地質条件下では潜在的な危険性に十分留意することが重要である。
