リコール届け出に伴う建設機械の事故防止について

リコールの届け出に伴う建設機械の事故防止について

建設機械に係わるリコール届出一覧 (期間:平成20年4月~6月分)

リコール届出一覧表

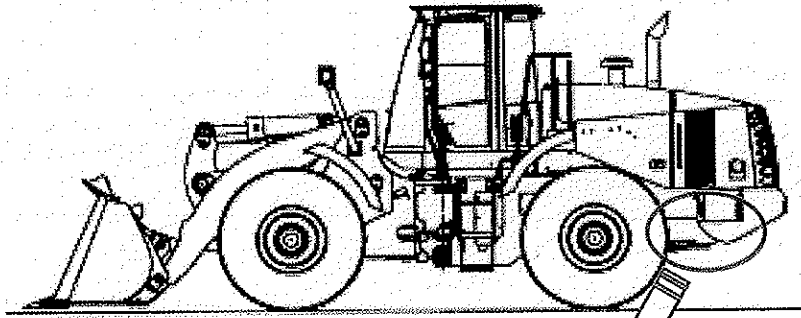
【改善箇所説明図】

マウントプレートの
溶接部に亀裂が
入る

燃料タンクの支持部の強度が不足しているため、走行中または作業中の振動等により、当該支持部に亀裂が発生するものがある。そのため、そのまま使用を続けると、最悪の場合、燃料が漏れるおそれがある。

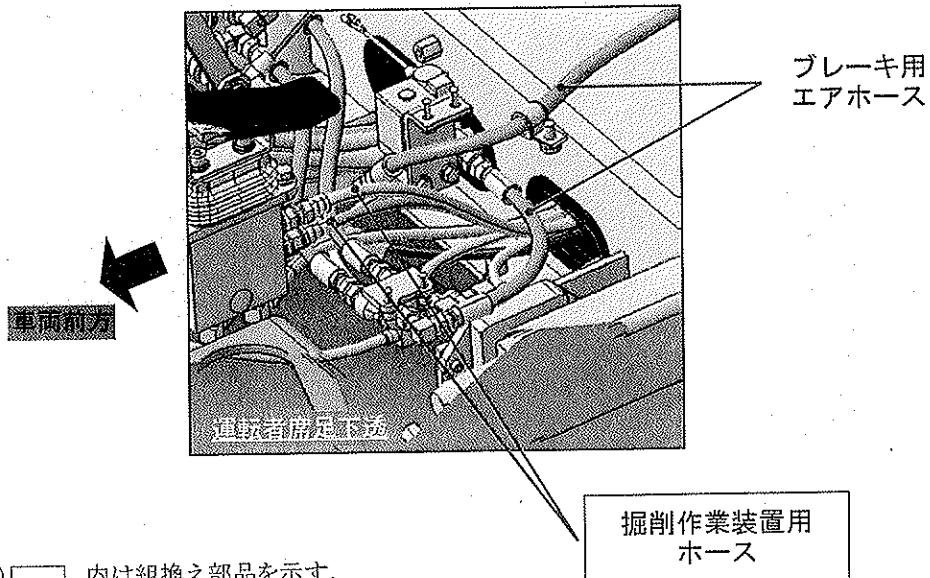
掘削作業装置用ホースの配置が不適切なため、ブレーキ用エアホースと接触するものがある。そのため、そのままの状態で使用を続けると、車体の振動等によりエアホースが摩耗し、エアが漏れ、最悪の場合、制動力が低下するおそれがある。

全車両、ホースの配置を点検し、不適切なものは組み直す。また、ホースを点検し、摩耗しているものは新品と交換する。

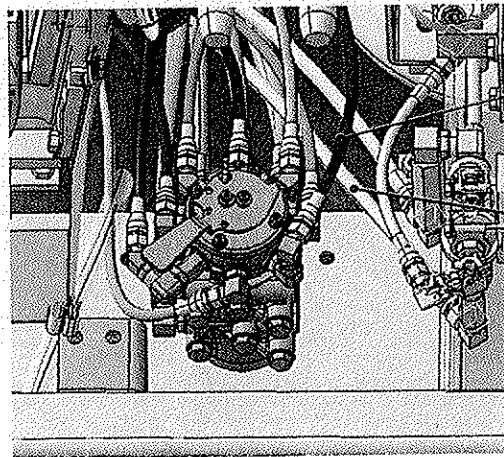
走行用油圧ホースの配置が不適切なため、掘削作業装置用ホースと接触するものがある。そのため、そのままの状態で使用を続けると、車体の振動等によりホースが摩耗し、作動油が漏れ、最悪の場合、走行できなくなるおそれがある。

全車両、ホースの配置を点検し、不適切なものは組み直す。また、ホースを点検し、摩耗しているものは新品と交換する。

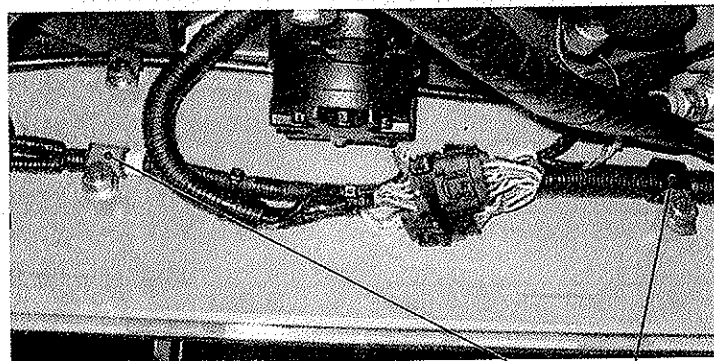
電気配線の取付が不適切なため、運転者席下部のフレームと接触するものがある。そのため、そのままの状態で使用を続けると、車体の振動等により配線が損傷し、最悪の場合、方向指示器が作動しなくなるおそれがある。

全車両、電気配線の固定位置を変更する。また、電気配線を点検し、摩耗しているものは新品と交換する。
